# Rapport de repérage des matériaux et produits contenant de l'amiante avant réalisation de travaux dans un immeuble bâti

**Numéro de dossier :** MA2206077366  
**Date d'édition:** 19/06/2022

11 RUE DU FOUR A CHAUX (Porte 2)  
 77170 BRIE COMTE ROBERT

Lot numéro 41LAF0202,

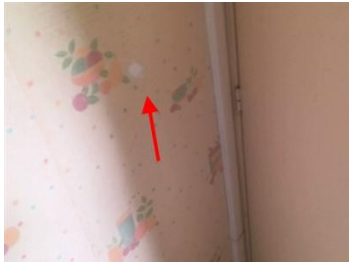
Placard 1	2	Mur de refend	Sondage et extension de la ZPSO du ou des prélèvement(s) : P001, P002	<p><u>Identifiant:</u> ZPSO001 <u>Echantillon:</u> MA2206077366/P001, réf. labo.: 22RI026655-001 MA2206077366/P002, réf. labo.: 22RI026655-002 <u>Description:</u> Couche1: Peinture décorative (pailletées, gouttelettes, ...) + Couche2: Enduit à base de ciment lissé ou taloché <u>Composant de la construction:</u> 3 - Parois verticales intérieures - Revêtements de murs, poteaux, cloisons, gaines, coffres + 3 - Parois verticales intérieures - Murs et cloisons maçonnés <u>Partie à sonder:</u> Couche1: Peinture décorative (pailletées, gouttelettes, ...) + Couche2: Enduit à base de ciment lissé ou taloché <u>Justificatif:</u> Après analyse en laboratoire</p>	<p><u>Analyse:</u> P001, P002</p>	Idem photo : P002; P001
Cuisine	3	Mur de refend	Oui 2ème étage Porte 2 - Cuisine : Mur de refend	<p><u>Identifiant:</u> ZPSO001 <u>Echantillon:</u> MA2206077366/P001, réf. labo.: 22RI026655-001 MA2206077366/P002, réf. labo.: 22RI026655-002 <u>Description:</u> Couche1: Peinture décorative (pailletées, gouttelettes, ...) + Couche2: Enduit à base de ciment lissé ou taloché <u>Composant de la construction:</u> 3 - Parois verticales intérieures - Revêtements de murs, poteaux, cloisons, gaines, coffres + 3 - Parois verticales intérieures - Murs et cloisons maçonnés <u>Partie à sonder:</u> Couche1: Peinture décorative (pailletées, gouttelettes, ...) + Couche2: Enduit à base de ciment lissé ou taloché <u>Justificatif:</u> Après analyse en laboratoire</p>	<p><u>Analyse:</u> P002 <u>Partie analysée par le laboratoire:</u> - Phase 2 Matériau fibreux de type papier peint (beige) ; matériau de type peinture (vert) ; matériau semi-dur de type enduit (blanc) Absence d'amiante</p>

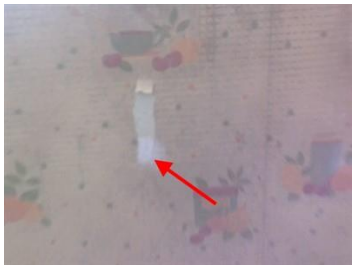
Cuisine	2	Mur donnant sur extérieur	Oui 2ème étage Porte 2 - Cuisine : Mur donnant sur extérieur	<p><u>Identifiant:</u> ZPSO003</p> <p><u>Echantillon:</u> MA2206077366/P005, réf. labo.: 22RI026655-005 MA2206077366/P006, réf. labo.: 22RI026655-006</p> <p><u>Description:</u> Couche1: Peinture décorative (pailletées, gouttelettes, ...) + Couche2: Enduit à base de ciment lissé ou taloché</p> <p><u>Composant de la construction:</u> 3 - Parois verticales intérieures - Revêtements de murs, poteaux, cloisons, gaines, coffres + 3 - Parois verticales intérieures - Murs et cloisons maçonnés</p> <p><u>Partie à sonder:</u> Couche1: Peinture décorative (pailletées, gouttelettes, ...) + Couche2: Enduit à base de ciment lissé ou taloché</p> <p><u>Justificatif:</u> Après analyse en laboratoire</p>	<p><u>Analyse:</u> P006</p> <p><u>Partie analysée par le laboratoire:</u> - Matériau de type peinture (blanc) ; matériau de type peinture (vert) ; matériau semi-dur de type enduit (blanc) : Absence d'amiante</p>

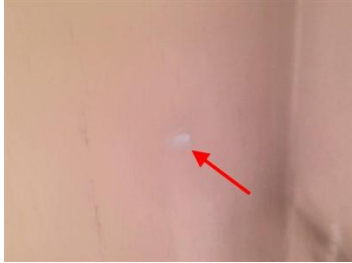
Chambre 2	5	Mur donnant sur extérieur	Oui 2ème étage Porte 2 - Chambre 2 : Mur donnant sur extérieur	<p><u>Identifiant:</u> ZPSO003</p> <p><u>Echantillon:</u> MA2206077366/P005, réf. labo.: 22RI026655-005 MA2206077366/P006, réf. labo.: 22RI026655-006</p> <p><u>Description:</u> Couche1: Peinture décorative (pailletées, gouttelettes, ...) + Couche2: Enduit à base de ciment lissé ou taloché</p> <p><u>Composant de la construction:</u> 3 - Parois verticales intérieures - Revêtements de murs, poteaux, cloisons, gaines, coffres + 3 - Parois verticales intérieures - Murs et cloisons maçonnés</p> <p><u>Partie à sonder:</u> Couche1: Peinture décorative (pailletées, gouttelettes, ...) + Couche2: Enduit à base de ciment lissé ou taloché</p> <p><u>Justificatif:</u> Après analyse en laboratoire</p>	<p><u>Analyse:</u> P005</p> <p><u>Partie analysée par le laboratoire:</u> - Phase 2 Matériau fibreux de type papier peint (beige) ; matériau de type peinture (blanc) ; matériau semi-dur de type enduit (blanc) Absence d'amiante</p>

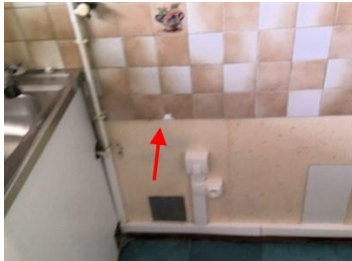
Localisation	n° de sondage	Zone	Prélèvement effectué / Sondage et extension	Echantillon	Analyse	Photo
Cuisine	1	faïence	Oui 2ème étage Porte 2 - Cuisine : Mur G	<p><u>Identifiant:</u> ZPSO004</p> <p><u>Réf. échantillon:</u> MA2206077366/P007</p> <p><u>Réf. laboratoire:</u> 22RI026655-007</p> <p><u>Description:</u> Colle de faïence+joint</p> <p><u>Composant de la construction:</u> 3 - Parois verticales intérieures - Revêtements de murs, poteaux, cloisons, gaines, coffres</p> <p><u>Partie à sonder:</u> Colle de faïence+joint</p> <p><u>Justificatif:</u> Après analyse en laboratoire</p>	<p><u>Analyse:</u> P007</p> <p><u>Partie analysée par le laboratoire:</u> - Matériau dur de type carrelage, faïence (marron) ; matériau dur de type ciment-colle (beige) ; matériau de type peinture (beige) : Absence d'amiante</p>

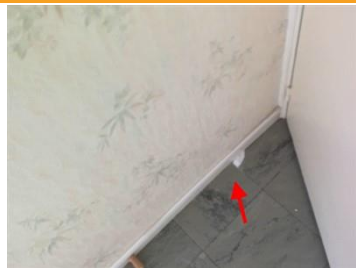
Séjour	3	Sol	Oui 2ème étage Porte 2 - Séjour : Sol	<p><u>Identifiant:</u> ZPSO006</p> <p><u>Echantillon:</u> MA2206077366/P010, réf. labo.: 22RI026655-010 MA2206077366/P011, réf. labo.: 22RI026655-011</p> <p><u>Description:</u> Couche1: Dalle de sol + Couche2: Colle bitumineuse + Couche3: Ragréage</p> <p><u>Composant de la construction:</u> 5 - Planchers et planchers techniques - Revêtements de sols</p> <p><u>Partie à sonder:</u> Couche1: Dalle de sol + Couche2: Colle bitumineuse + Couche3: Ragréage</p> <p><u>Justificatif:</u> Après analyse en laboratoire</p>	<p><u>Analyse:</u> P010</p> <p><u>Partie analysée par le laboratoire:</u> - Phase 1 Matériau semi-dur de type dalle de sol (gris) Présence d'amiante - Phase 2 Matériau de type colle bitumineux (noir) Présence d'amiante</p>

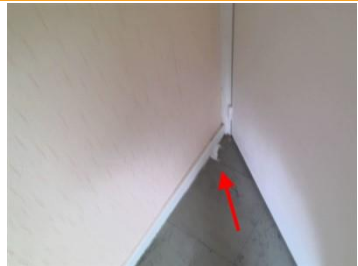
Chambre 2	6	Sol	Oui 2ème étage Porte 2 - Chambre 2 : Sol	<p><u>Identifiant:</u> ZPSO006 <u>Echantillon:</u> MA2206077366/P010, réf. labo.: 22RI026655-010 MA2206077366/P011, réf. labo.: 22RI026655-011 <u>Description:</u> Couche1: Dalle de sol + Couche2: Colle bitumineuse + Couche3: Ragréage <u>Composant de la construction:</u> 5 - Planchers et planchers techniques - Revêtements de sols <u>Partie à sonder:</u> Couche1: Dalle de sol + Couche2: Colle bitumineuse + Couche3: Ragréage <u>Justificatif:</u> Après analyse en laboratoire</p>	<p><u>Analyse:</u> P011 <u>Partie analysée par le laboratoire:</u> - Phase 1 Matériau semi-dur de type dalle de sol (gris) Présence d'amiante - Phase 2 Matériau de type colle bitumineux (noir) Présence d'amiante</p>

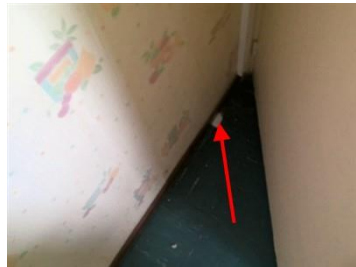
Localisation	n° de sondage	Zone	Prélèvement effectué / Sondage et extension	Echantillon	Analyse	Photo
Cuisine	1	Sol	Oui 2ème étage Porte 2 - Cuisine : Sol	<u>Identifiant:</u> ZPSO007 <u>Echantillon:</u> MA2206077366/P012, réf. labo.: 22RI026655-012 MA2206077366/P013, réf. labo.: 22RI026655-013 <u>Description:</u> Couche1: Dalle de sol + Couche2: Colle bitumineuse + Couche3: Ragréage <u>Composant de la construction:</u> 5 - Planchers et planchers techniques - Revêtements de sols <u>Partie à sonder:</u> Couche1: Dalle de sol + Couche2: Colle bitumineuse + Couche3: Ragréage <u>Justificatif:</u> Après analyse en laboratoire	<u>Analyse:</u> P012 <u>Partie analysée par le laboratoire:</u> - Phase 1 Matériau semi-dur de type dalle de sol (bleu) Présence d'amiante - Phase 2 Matériau de type colle bitumineux (noir) ; matériau semi-dur de type enduit (blanc) ; matériau semi-dur (granulaire) (gris) Présence d'amiante

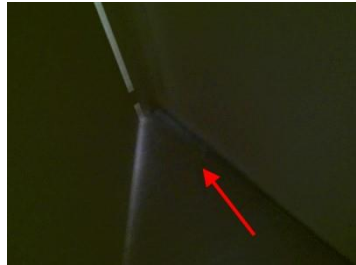
Cellier	2	Sol	Sondage et extension de la ZPSO du ou des prélèvement(s) : P012, P013	<u>Identifiant:</u> ZPSO007 <u>Echantillon:</u> MA2206077366/P012, réf. labo.: 22RI026655-012 MA2206077366/P013, réf. labo.: 22RI026655-013 <u>Description:</u> Couche1: Dalle de sol + Couche2: Colle bitumineuse + Couche3: Ragréage <u>Composant de la construction:</u> 5 - Planchers et planchers techniques - Revêtements de sols <u>Partie à sonder:</u> Couche1: Dalle de sol + Couche2: Colle bitumineuse + Couche3: Ragréage <u>Justificatif:</u> Après analyse en laboratoire	<u>Analyse:</u> P012, P013	Idem photo : P012; P013
Salle de bains	3	Sol	Oui 2ème étage Porte 2 - Salle de bains : Sol	<u>Identifiant:</u> ZPSO007 <u>Echantillon:</u> MA2206077366/P012, réf. labo.: 22RI026655-012 MA2206077366/P013, réf. labo.: 22RI026655-013 <u>Description:</u> Couche1: Dalle de sol + Couche2: Colle bitumineuse + Couche3: Ragréage <u>Composant de la construction:</u> 5 - Planchers et planchers techniques - Revêtements de sols <u>Partie à sonder:</u> Couche1: Dalle de sol + Couche2: Colle bitumineuse + Couche3: Ragréage <u>Justificatif:</u> Après analyse en laboratoire	<u>Analyse:</u> P013 <u>Partie analysée par le laboratoire:</u> - Phase 1 Matériau semi-dur de type dalle de sol (bleu) Présence d'amiante - Phase 2 Matériau de type colle bitumineux (noir) ; matériau de type colle (jaune) ; matériau semi-dur (gris) Présence d'amiante
