**Rapport de mission de repérage des matériaux et produits contenant de l'amiante dans les immeubles bâties avant réalisation de travaux**

**Numéro de dossier : RAAT-41LAN0102**  
**Date du repérage : 28/09/2022**

<b>Immeuble bâti visité</b>	
Adresse	Rue : ..... <b>6 Rue du 19 Mars 1962 (41LAN0102)</b> Bât., escalier, niveau, appartement n°, lot n°: <b>Bat. 6; Esc. 6; Etage 1; Porte 0102, Lot numéro 41LAN0102</b> Code postal, ville : <b>. 77170 BRIE COMTE ROBERT</b>
Périmètre de repérage :	..... - <b>Les joints de calfeutrements des menuiseries des séjours et les SDB sur loggias, des portes palières, sur les conduits de ventilation et les entrées de grilles de ventilation en logement.</b> - <b>Les revêtements de mur, plafond et sols des pièces humides</b> - <b>Les revêtements de mur et plafond au niveau des couloirs et dégagements d'entrée incluant placard</b> - <b>Les conduits de ventilation sur SDB, WC et cuisines</b>
Type de logement : Fonction principale du bâtiment : Date de construction :	..... <b>Appartement - T5</b> ..... <b>Habitation (partie privative d'immeuble)</b> ..... <b>1967</b>

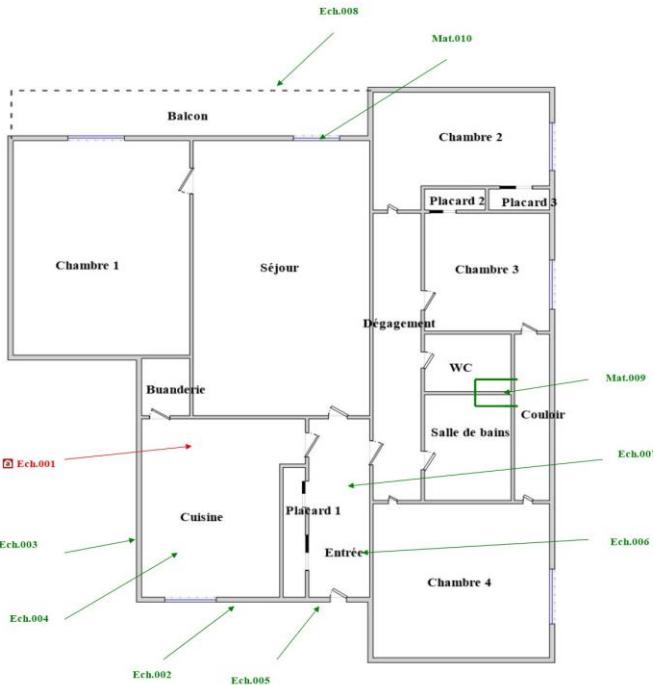
## 7.1 Schéma de repérage

### Localisation des prélèvements ou des matériaux amiante

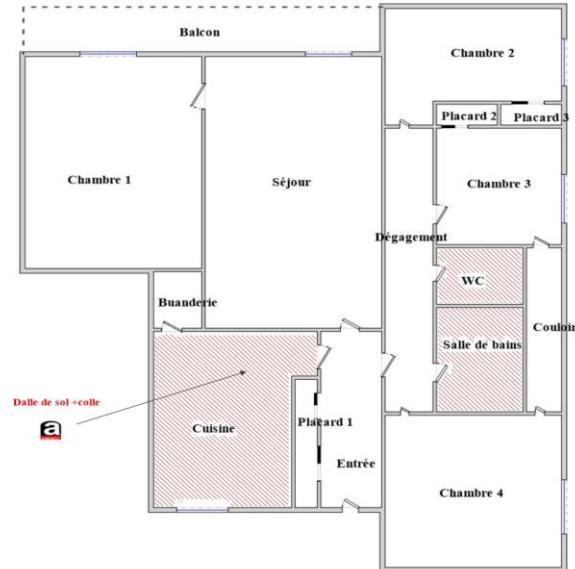
### Localisation des prélèvements ou des matériaux amiantés
