## Rapport de mission de repérage des matériaux et produits listes A et B à intégrer au dossier technique «amiante»

PROGRAMME DTA\_5\_SQUARE BEAUREGARD

5 SQUARE BEAUREGARD

77000 MELUN

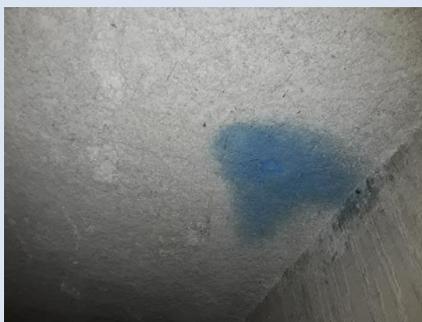
| PRELEVEMENT : DTA_5_SQUARE BEAUREGARDP002 | | | |

| PRELEVEMENT : DTA_5_SQUARE BEAUREGARDP002 | | | |
|---|--|---|---|
| Plafond | | Amiante non détecté | |

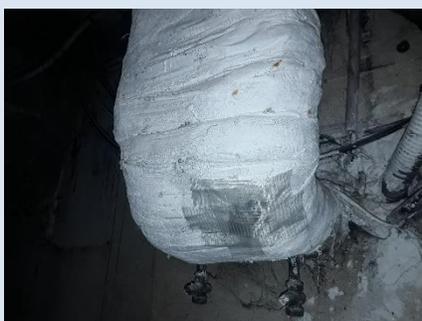
| PRELEVEMENT : DTA_5_SQUARE BEAUREGARDP003 | | | |

| PRELEVEMENT : DTA_5_SQUARE BEAUREGARDP003 | | | |
|---|--|---|---|
| Canalisation | | Amiante non détecté | |

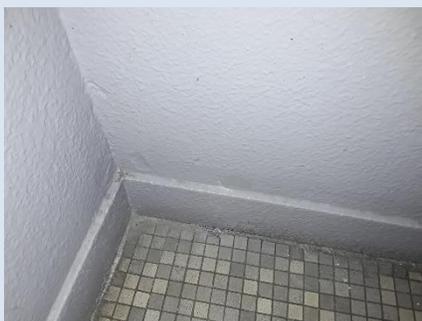
| PRELEVEMENT : DTA_5_SQUARE BEAUREGARDP004 | | | |

| PRELEVEMENT : DTA_5_SQUARE BEAUREGARDP004 | | | |
|---|---|---|---|
| Mur A | | Amiante non détecté | |

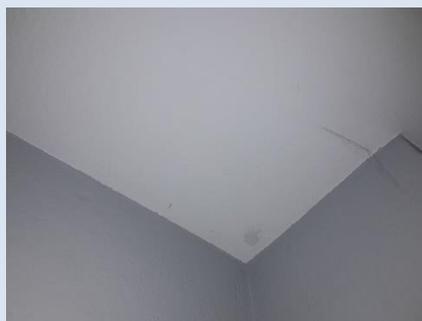
| PRELEVEMENT : DTA_5_SQUARE BEAUREGARDP005 | | | |

| PRELEVEMENT : DTA_5_SQUARE BEAUREGARDP005 | | | |
|---|---|---|---|
| Plafond | | Amiante non détecté | |

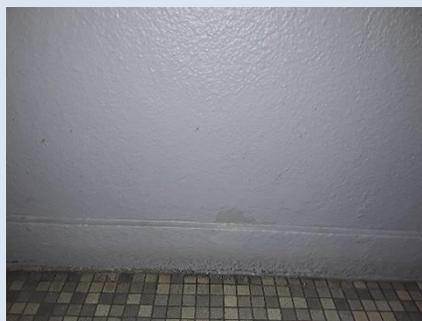
| PRELEVEMENT : DTA_5_SQUARE BEAUREGARDP006 | | | |

| PRELEVEMENT : DTA_5_SQUARE BEAUREGARDP006 | | | |
|---|--|---|---|
| Mur A | | Amiante non détecté | |

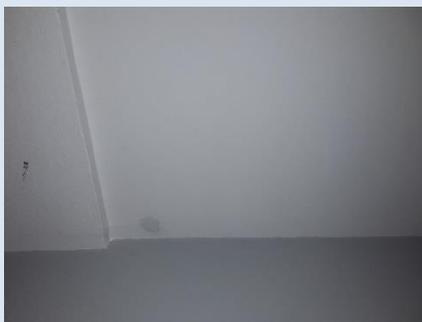
| PRELEVEMENT : DTA_5_SQUARE BEAUREGARDP007 | | | |

| PRELEVEMENT : DTA_5_SQUARE BEAUREGARDP007 | | | |
|---|--|---|---|
| Plafond | | Amiante non détecté | |

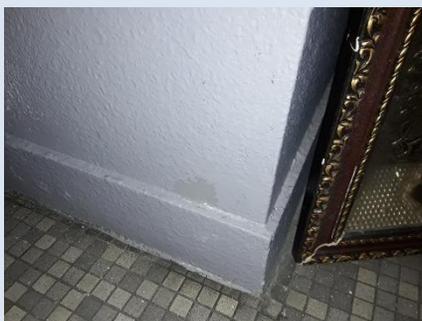
| PRELEVEMENT : DTA_5_SQUARE BEAUREGARDP008 | | | |

| PRELEVEMENT : DTA_5_SQUARE BEAUREGARDP008 | | | |
|---|---|---|---|
| Mur A | | Amiante non détecté | |

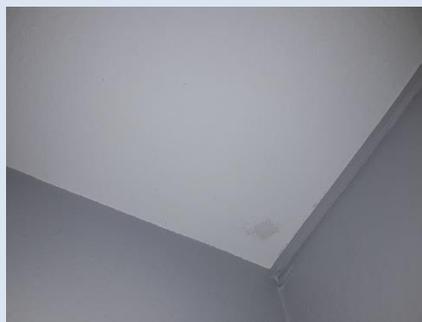
| PRELEVEMENT : DTA_5_SQUARE BEAUREGARDP009 | | | |

| PRELEVEMENT : DTA_5_SQUARE BEAUREGARDP009 | | | |
|---|---|---|---|
| Plafond | | Amiante non détecté | |

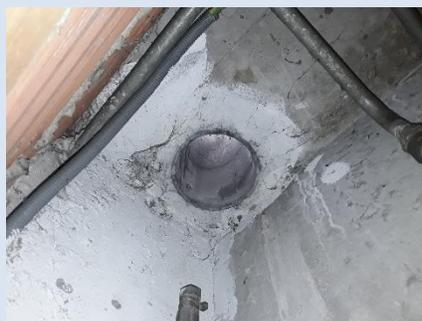
| PRELEVEMENT : DTA_5_SQUARE BEAUREGARDP010 | | | |

| PIECE | ETAGE | ELEMENTS PRELEVES | DESCRIPTIF LABORATOIRE | ECHANTILLON | REPERAGE | ETAT | RESULTAT | METHODE |
|---|---|---|---|---|---|---|---|---|
| Gaine technique Gaz | RC | Conduit Amiante ciment | | DTA_5_SQUARE<br>BEAUREGARDP<br>010 | Conduits | | Amiante détectée | JP |
| Gaine technique Gaz | R+4 | Conduit Amiante ciment | | DTA_5_SQUARE<br>BEAUREGARDP<br>010 | Conduits | | Amiante détectée | JP |

| PRELEVEMENT : DTA_5_SQUARE BEAUREGARDP010 | | | |
|---|---|---|---|
| Conduits | | Amiante détectée | |
