## Rapport de mission de repérage des matériaux et produits listes A et B à intégrer au dossier technique «amiante»

PROGRAMME DTA\_9\_SQUARE BEAUREGARD

9 SQUARE BEAUREGARD

77000 MELUN

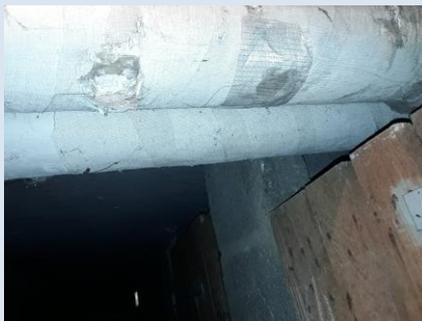
PRELEVEMENT : DTA_9_SQUARE BEAUREGARDP001			
NOM DU CLIENT	NUMERO DU DOSSIER	PIECE OU LOCAL	
OPH77	DTA_9_SQUARE BEAUREGARD 08/04/2019	Caves (RC)	
ELEMENT	DESCRIPTIF DU LABORATOIRE	DATE DE PRELEVEMENT	NOM DE L'OPERATEUR
Calorifugeage	Matériau fibreux beige + toile blanche plâtrée en vrac non séparable	08/04/2019	LEITE LOPES Alain
LOCALISATION		RESULTAT	
Canalisation		Amiante non détecté

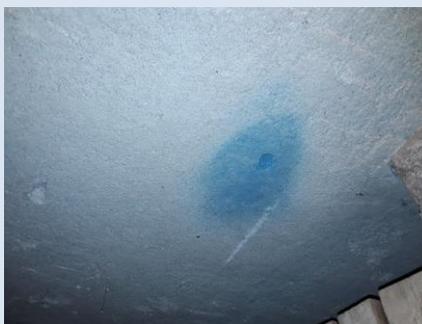
PRELEVEMENT : DTA_9_SQUARE BEAUREGARDP002			
NOM DU CLIENT	NUMERO DU DOSSIER	PIECE OU LOCAL	
OPH77	DTA_9_SQUARE BEAUREGARD 08/04/2019	Caves (RC)	
ELEMENT	DESCRIPTIF DU LABORATOIRE	DATE DE PRELEVEMENT	NOM DE L'OPERATEUR
Flocage	Matériau cotonneux blanc avec poussières	08/04/2019	LEITE LOPES Alain
LOCALISATION		RESULTAT	
Plafond		Amiante non détecté

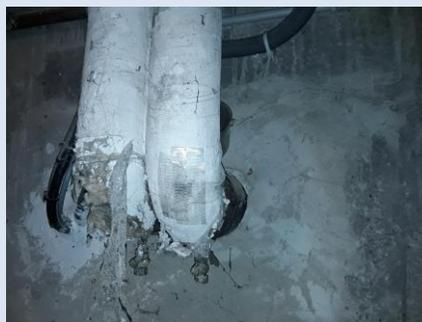
PRELEVEMENT : DTA_9_SQUARE BEAUREGARDP003			
NOM DU CLIENT	NUMERO DU DOSSIER		PIECE OU LOCAL
OPH77	DTA_9_SQUARE BEAUREGARD 08/04/2019		Caves (RC)
ELEMENT	DESCRIPTIF DU LABORATOIRE	DATE DE PRELEVEMENT	NOM DE L'OPERATEUR
Coude de calorifuge	Matériau fibreux beige avec poussières + toile blanche plâtrée non séparable	08/04/2019	LEITE LOPES Alain
LOCALISATION		RESULTAT	
Canalisation		Amiante non détecté

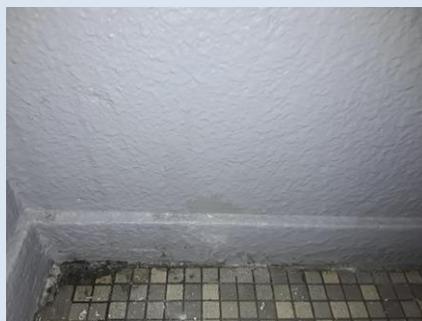
PRELEVEMENT : DTA_9_SQUARE BEAUREGARDP004			
NOM DU CLIENT	NUMERO DU DOSSIER		PIECE OU LOCAL
OPH77	DTA_9_SQUARE BEAUREGARD 08/04/2019		Escalier (R-1)
ELEMENT	DESCRIPTIF DU LABORATOIRE	DATE DE PRELEVEMENT	NOM DE L'OPERATEUR
Crépi	Enduit plâtreux blanc en vrac + peinture non séparable + matériau gris en faible quantité en vrac non séparable	08/04/2019	LEITE LOPES Alain
LOCALISATION		RESULTAT	
Mur C		Amiante non détecté

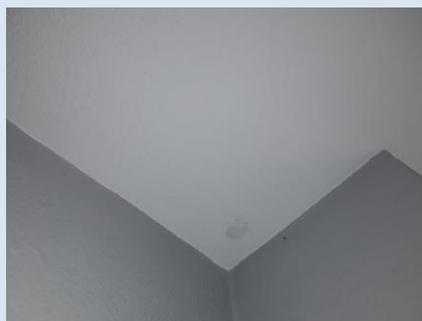
PRELEVEMENT : DTA_9_SQUARE BEAUREGARDP005			
NOM DU CLIENT	NUMERO DU DOSSIER	PIECE OU LOCAL	
OPH77	DTA_9_SQUARE BEAUREGARD 08/04/2019	Escalier (R-1)	
ELEMENT	DESCRIPTIF DU LABORATOIRE	DATE DE PRELEVEMENT	NOM DE L'OPERATEUR
Enduit / Peinture béton	Enduit plâtreux blanc en vrac + peinture non séparable + matériau gris en faible quantité en vrac non séparable	08/04/2019	LEITE LOPES Alain
LOCALISATION		RESULTAT	
Plafond		Amiante non détecté

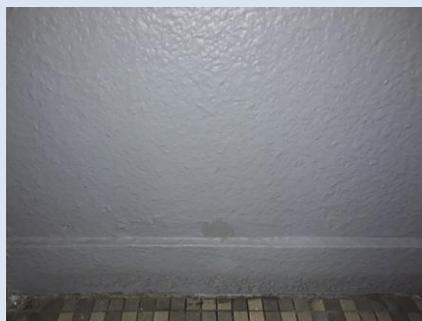
PRELEVEMENT : DTA_9_SQUARE BEAUREGARDP006			
NOM DU CLIENT	NUMERO DU DOSSIER	PIECE OU LOCAL	
OPH77	DTA_9_SQUARE BEAUREGARD 08/04/2019	Escalier (R-1)	
ELEMENT	DESCRIPTIF DU LABORATOIRE	DATE DE PRELEVEMENT	NOM DE L'OPERATEUR
Crépi	Enduit plâtreux blanc en vrac + peinture non séparable	08/04/2019	LEITE LOPES Alain
LOCALISATION		RESULTAT	
Mur C		Amiante non détecté

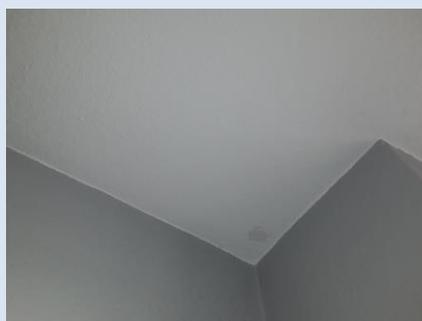
PRELEVEMENT : DTA_9_SQUARE BEAUREGARDP007			
NOM DU CLIENT	NUMERO DU DOSSIER	PIECE OU LOCAL	
OPH77	DTA_9_SQUARE BEAUREGARD 08/04/2019	Escalier (R-1)	
ELEMENT	DESCRIPTIF DU LABORATOIRE	DATE DE PRELEVEMENT	NOM DE L'OPERATEUR
Enduit / Peinture béton	Enduit plâtreux blanc en vrac + peinture non séparable	08/04/2019	LEITE LOPES Alain
LOCALISATION		RESULTAT	
Plafond		Amiante non détecté

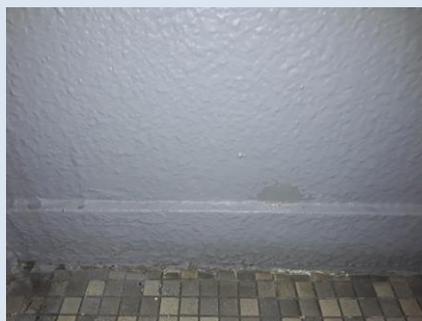
PRELEVEMENT : DTA_9_SQUARE BEAUREGARDP008			
NOM DU CLIENT	NUMERO DU DOSSIER	PIECE OU LOCAL	
OPH77	DTA_9_SQUARE BEAUREGARD 08/04/2019	Escalier (R-1)	
ELEMENT	DESCRIPTIF DU LABORATOIRE	DATE DE PRELEVEMENT	NOM DE L'OPERATEUR
Crépi	Enduit plâtreux blanc en vrac + matériau beige non séparable + peinture non séparable	08/04/2019	LEITE LOPES Alain
LOCALISATION		RESULTAT	
Mur C		Amiante non détecté

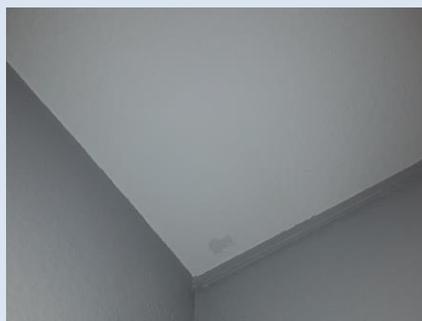
PRELEVEMENT : DTA_9_SQUARE BEAUREGARDP009			
NOM DU CLIENT	NUMERO DU DOSSIER	PIECE OU LOCAL	
OPH77	DTA_9_SQUARE BEAUREGARD 08/04/2019	Escalier (R-1)	
ELEMENT	DESCRIPTIF DU LABORATOIRE	DATE DE PRELEVEMENT	NOM DE L'OPERATEUR
Enduit / Peinture béton	Enduit plâtreux blanc en vrac + peinture non séparable + matériau gris en faible quantité en vrac non séparable	08/04/2019	LEITE LOPES Alain
LOCALISATION		RESULTAT	
Plafond		Amiante non détecté

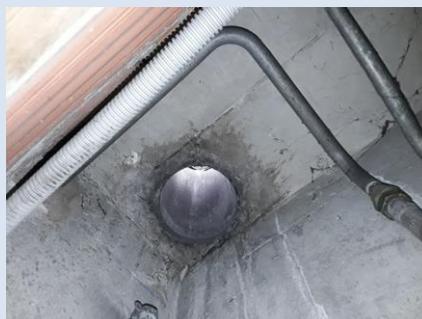
PIECE	ETAGE	ELEMENTS PRELEVES	DESCRIPTIF LABORATOIRE	REPERAGE	ECHANTILLON	METHODE	ETAT	RESULTAT
Gaine technique Gaz	RC	Conduit Amiante ciment		Conduits	DTA_9_SQUARE BEAUREGARDP 010	JP		Amiante détectée
Caves	RC	Conduit Amiante ciment		Conduits	DTA_9_SQUARE BEAUREGARDP 011	JP		Amiante détectée
Gaine technique Gaz	R+4	Conduit Amiante ciment		Conduits	DTA_9_SQUARE BEAUREGARDP 010	JP		Amiante détectée
	R-1	Conduit Amiante ciment		Conduits	DTA_9_SQUARE BEAUREGARDP 011	JP		Amiante détectée

PRELEVEMENT : DTA_9_SQUARE BEAUREGARDP010			
NOM DU CLIENT	NUMERO DU DOSSIER	PIECE OU LOCAL	
OPH77	DTA_9_SQUARE BEAUREGARD 08/04/2019	Gaine technique Gaz (RC)	
ELEMENT	DESCRIPTIF DU LABORATOIRE	DATE DE PRELEVEMENT	NOM DE L'OPERATEUR
Conduit Amiante ciment		08/04/2019	LEITE LOPES Alain
LOCALISATION		RESULTAT	
Conduits		Amiante détectée

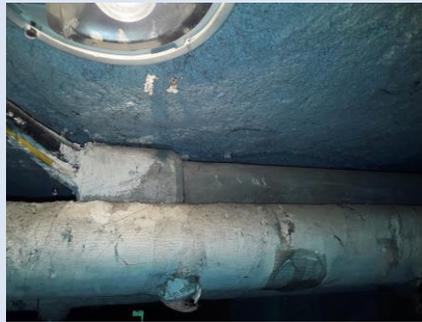
PRELEVEMENT : DTA_9_SQUARE BEAUREGARDP011			
NOM DU CLIENT	NUMERO DU DOSSIER		PIECE OU LOCAL
OPH77	DTA_9_SQUARE BEAUREGARD 08/04/2019		Caves (RC)
ELEMENT	DESCRIPTIF DU LABORATOIRE	DATE DE PRELEVEMENT	NOM DE L'OPERATEUR
Conduit Amiante ciment		08/04/2019	LEITE LOPES Alain
LOCALISATION		RESULTAT	
Conduits		Amiante détectée
