## Rapport de mission de repérage des matériaux et produits listes A et B à intégrer au dossier technique «amiante»

PROGRAMME DTA\_16\_SQUARE BEAUREGARD

16 SQUARE BEAUREGARD

77000 MELUN

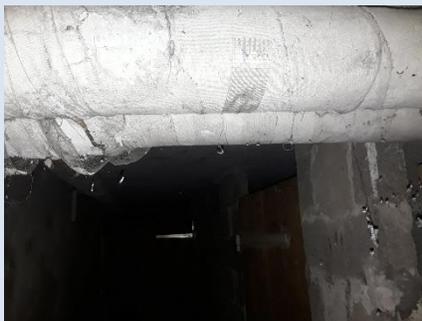
PRELEVEMENT : DTA_16_SQUARE BEAUREGARDP001			
NOM DU CLIENT	NUMERO DU DOSSIER		PIECE OU LOCAL
OPH77	DTA_16_SQUARE BEAUREGARD 08/04/2019		Caves (RC)
ELEMENT	DESCRIPTIF DU LABORATOIRE	DATE DE PRELEVEMENT	NOM DE L'OPERATEUR
Calorifugeage	Matériau fibreux gris avec poussières + matériau plâtreux blanc en vrac	08/04/2019	LEITE LOPES Alain
LOCALISATION		RESULTAT	
Canalisation		Amiante non détecté

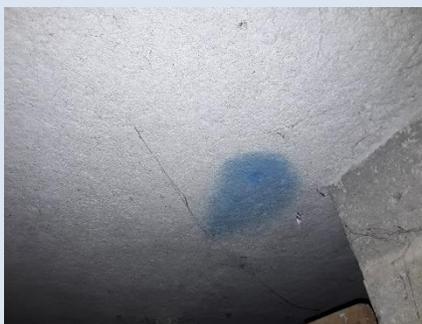
PRELEVEMENT : DTA_16_SQUARE BEAUREGARDP002			
NOM DU CLIENT	NUMERO DU DOSSIER		PIECE OU LOCAL
OPH77	DTA_16_SQUARE BEAUREGARD 08/04/2019		Couloir (R-1)
ELEMENT	DESCRIPTIF DU LABORATOIRE	DATE DE PRELEVEMENT	NOM DE L'OPERATEUR
Flocage	Matériau cotonneux gris avec poussières	08/04/2019	LEITE LOPES Alain
LOCALISATION		RESULTAT	
Plafond		Amiante non détecté

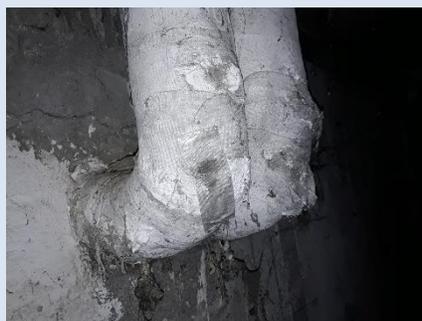
PRELEVEMENT : DTA_16_SQUARE BEAUREGARDP003			
NOM DU CLIENT	NUMERO DU DOSSIER		PIECE OU LOCAL
OPH77	DTA_16_SQUARE BEAUREGARD 08/04/2019		Couloir (R-1)
ELEMENT	DESCRIPTIF DU LABORATOIRE	DATE DE PRELEVEMENT	NOM DE L'OPERATEUR
Coude de calorifuge	Matériau fibreux marron avec poussières + matériau plâtreux blanc avec couche en toile et poussières	08/04/2019	LEITE LOPES Alain
LOCALISATION		RESULTAT	
Canalisation		Amiante non détecté

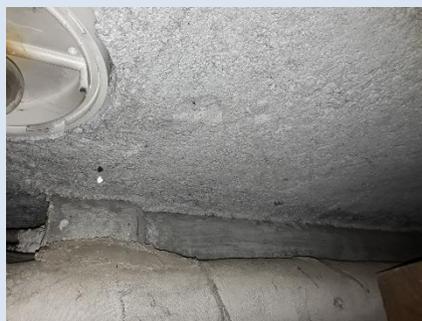
PIECE	ETAGE	ELEMENTS PRELEVES	DESCRIPTIF LABORATOIRE	REPERAGE	ECHANTILLON	METHODE	ETAT	RESULTAT
	R-1	Conduit Amiante ciment		Conduits	DTA_16_SQUARE BEAUREGARDP 004	JP		Amiante détectée
	R-1	Conduit Amiante ciment		Conduits	DTA_16_SQUARE BEAUREGARDP 004	JP		Amiante détectée
Escalier	RC	Conduit Amiante ciment		Conduits	DTA_16_SQUARE BEAUREGARDP 004	JP		Amiante détectée

PRELEVEMENT : DTA_16_SQUARE BEAUREGARDP004			
NOM DU CLIENT	NUMERO DU DOSSIER		PIECE OU LOCAL
OPH77	DTA_16_SQUARE BEAUREGARD 08/04/2019		Couloir (R-1)
ELEMENT	DESCRIPTIF DU LABORATOIRE	DATE DE PRELEVEMENT	NOM DE L'OPERATEUR
Conduit Amiante ciment		08/04/2019	LEITE LOPES Alain
LOCALISATION		RESULTAT	
Conduits		Amiante détectée

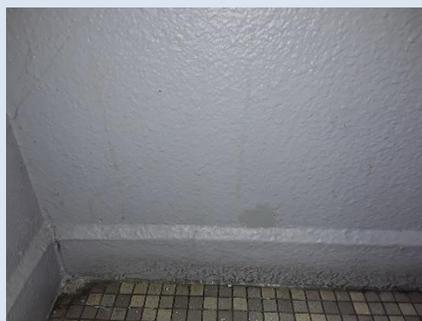
PRELEVEMENT : DTA_16_SQUARE BEAUREGARDP005			
NOM DU CLIENT	NUMERO DU DOSSIER		PIECE OU LOCAL
OPH77	DTA_16_SQUARE BEAUREGARD 08/04/2019		Escalier (R-1)
ELEMENT	DESCRIPTIF DU LABORATOIRE	DATE DE PRELEVEMENT	NOM DE L'OPERATEUR
Crépi	Enduit plâtreux blanc en vrac avec poussières + peintures multiples en vrac non séparable + matériau gris en vrac non séparable	08/04/2019	LEITE LOPES Alain
LOCALISATION		RESULTAT	
Mur C		Amiante non détecté

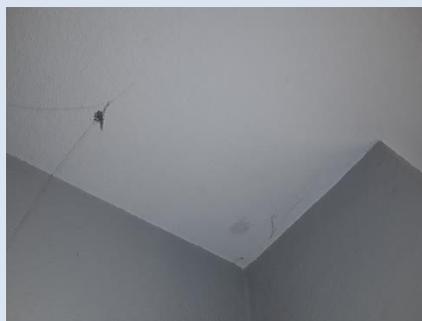
PRELEVEMENT : DTA_16_SQUARE BEAUREGARDP006			
NOM DU CLIENT	NUMERO DU DOSSIER		PIECE OU LOCAL
OPH77	DTA_16_SQUARE BEAUREGARD 08/04/2019		Escalier (R-1)
ELEMENT	DESCRIPTIF DU LABORATOIRE	DATE DE PRELEVEMENT	NOM DE L'OPERATEUR
Enduit / Peinture béton	Enduit plâtreux blanc en vrac avec poussières + peintures multiples en vrac non séparable	08/04/2019	LEITE LOPES Alain
LOCALISATION		RESULTAT	
Plafond		Amiante non détecté

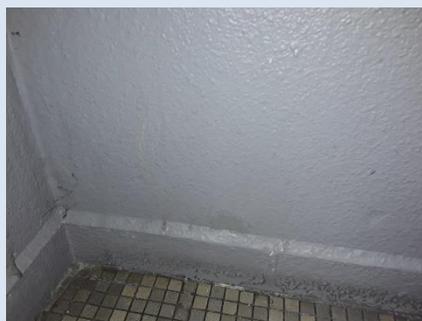
PRELEVEMENT : DTA_16_SQUARE BEAUREGARDP007			
NOM DU CLIENT	NUMERO DU DOSSIER	PIECE OU LOCAL	
OPH77	DTA_16_SQUARE BEAUREGARD 08/04/2019	Escalier (R-1)	
ELEMENT	DESCRIPTIF DU LABORATOIRE	DATE DE PRELEVEMENT	NOM DE L'OPERATEUR
Crépi	Enduit plâtreux blanc en vrac avec poussières + peintures multiples en vrac non séparable + matériau gris en vrac non séparable	08/04/2019	LEITE LOPES Alain
LOCALISATION		RESULTAT	
Mur A		Amiante non détecté

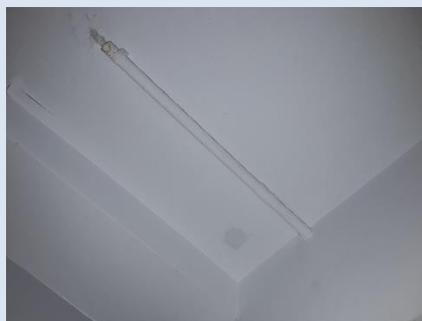
PRELEVEMENT : DTA_16_SQUARE BEAUREGARDP008			
NOM DU CLIENT	NUMERO DU DOSSIER	PIECE OU LOCAL	
OPH77	DTA_16_SQUARE BEAUREGARD 08/04/2019	Escalier (R-1)	
ELEMENT	DESCRIPTIF DU LABORATOIRE	DATE DE PRELEVEMENT	NOM DE L'OPERATEUR
Enduit / Peinture béton	Enduit plâtreux blanc en vrac avec poussières + peintures multiples en vrac non séparable	08/04/2019	LEITE LOPES Alain
LOCALISATION		RESULTAT	
Plafond		Amiante non détecté

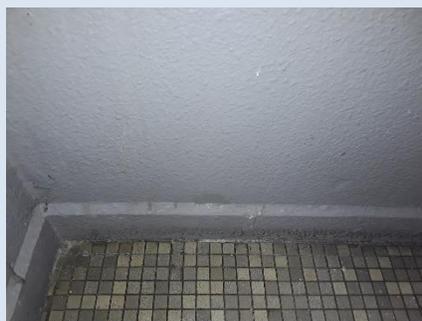
PRELEVEMENT : DTA_16_SQUARE BEAUREGARDP009			
NOM DU CLIENT	NUMERO DU DOSSIER		PIECE OU LOCAL
OPH77	DTA_16_SQUARE BEAUREGARD 08/04/2019		Escalier (R-1)
ELEMENT	DESCRIPTIF DU LABORATOIRE	DATE DE PRELEVEMENT	NOM DE L'OPERATEUR
Crépi	Enduit plâtreux blanc en vrac avec poussières + peintures multiples en vrac non séparable + matériau gris en vrac non séparable	08/04/2019	LEITE LOPES Alain
LOCALISATION		RESULTAT	
Mur A		Amiante non détecté

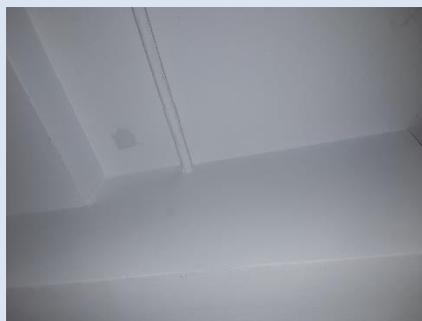
PRELEVEMENT : DTA_16_SQUARE BEAUREGARDP010			
NOM DU CLIENT	NUMERO DU DOSSIER		PIECE OU LOCAL
OPH77	DTA_16_SQUARE BEAUREGARD 08/04/2019		Escalier (R-1)
ELEMENT	DESCRIPTIF DU LABORATOIRE	DATE DE PRELEVEMENT	NOM DE L'OPERATEUR
Enduit / Peinture béton	Enduit plâtreux blanc en vrac avec poussières + peintures multiples en vrac non séparable	08/04/2019	LEITE LOPES Alain
LOCALISATION		RESULTAT	
Plafond		Amiante non détecté

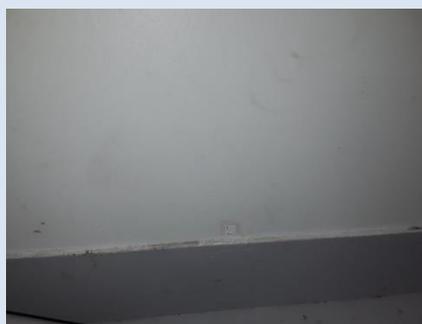
PRELEVEMENT : DTA_16_SQUARE BEAUREGARDP011			
NOM DU CLIENT	NUMERO DU DOSSIER	PIECE OU LOCAL	
OPH77	DTA_16_SQUARE BEAUREGARD 08/04/2019	Escalier (R-1)	
ELEMENT	DESCRIPTIF DU LABORATOIRE	DATE DE PRELEVEMENT	NOM DE L'OPERATEUR
Enduit	Enduit plâtreux blanc en vrac avec poussières + peintures multiples en vrac non séparable	08/04/2019	LEITE LOPES Alain
LOCALISATION		RESULTAT	
Mur A		Amiante non détecté

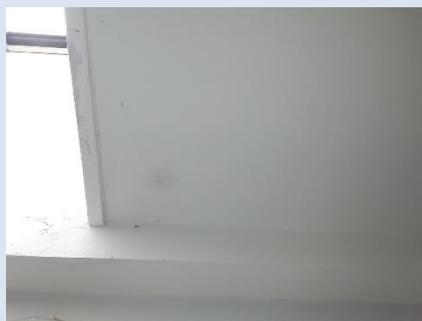
PRELEVEMENT : DTA_16_SQUARE BEAUREGARDP012			
NOM DU CLIENT	NUMERO DU DOSSIER	PIECE OU LOCAL	
OPH77	DTA_16_SQUARE BEAUREGARD 08/04/2019	Escalier (R-1)	
ELEMENT	DESCRIPTIF DU LABORATOIRE	DATE DE PRELEVEMENT	NOM DE L'OPERATEUR
Enduit / Peinture béton	Enduit plâtreux blanc en vrac avec poussières + peintures multiples en vrac non séparable	08/04/2019	LEITE LOPES Alain
LOCALISATION		RESULTAT	
Plafond		Amiante non détecté

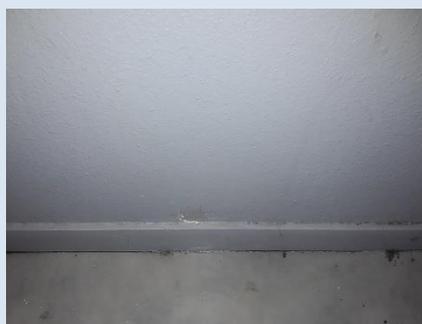
PRELEVEMENT : DTA_16_SQUARE BEAUREGARDP013			
NOM DU CLIENT	NUMERO DU DOSSIER	PIECE OU LOCAL	
OPH77	DTA_16_SQUARE BEAUREGARD 08/04/2019	Couloir (R-1)	
ELEMENT	DESCRIPTIF DU LABORATOIRE	DATE DE PRELEVEMENT	NOM DE L'OPERATEUR
Crépi	Enduit plâtreux blanc en vrac avec poussières + peintures multiples en vrac non séparable	08/04/2019	LEITE LOPES Alain
LOCALISATION		RESULTAT	
Mur E		Amiante non détecté

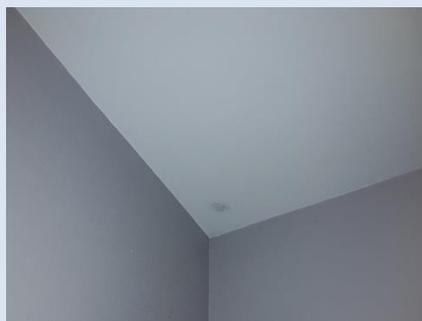
PRELEVEMENT : DTA_16_SQUARE BEAUREGARDP014			
NOM DU CLIENT	NUMERO DU DOSSIER	PIECE OU LOCAL	
OPH77	DTA_16_SQUARE BEAUREGARD 08/04/2019	Couloir (R-1)	
ELEMENT	DESCRIPTIF DU LABORATOIRE	DATE DE PRELEVEMENT	NOM DE L'OPERATEUR
Enduit / Peinture béton	Enduit plâtreux blanc en vrac avec poussières + peintures multiples en vrac non séparable	08/04/2019	LEITE LOPES Alain
LOCALISATION		RESULTAT	
Plafond		Amiante non détecté

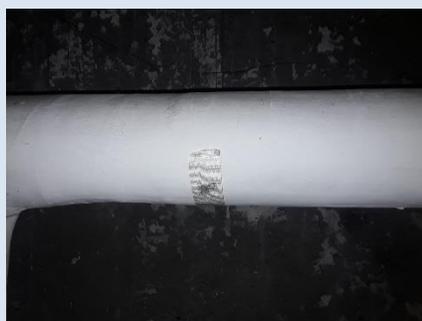
PRELEVEMENT : DTA_16_SQUARE BEAUREGARDP015			
NOM DU CLIENT	NUMERO DU DOSSIER		PIECE OU LOCAL
OPH77	DTA_16_SQUARE BEAUREGARD 08/04/2019		Chaufferies (RC)
ELEMENT	DESCRIPTIF DU LABORATOIRE	DATE DE PRELEVEMENT	NOM DE L'OPERATEUR
Calorifugeage	Matériau fibreux jaune avec poussières + toile blanche plâtrée non séparable	08/04/2019	LEITE LOPES Alain
LOCALISATION		RESULTAT	
Conduits		Amiante non détecté

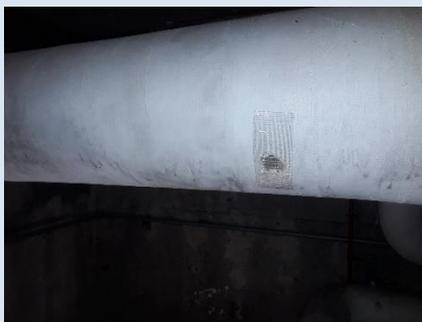
PRELEVEMENT : DTA_16_SQUARE BEAUREGARDP017			
NOM DU CLIENT	NUMERO DU DOSSIER		PIECE OU LOCAL
OPH77	DTA_16_SQUARE BEAUREGARD 08/04/2019		Chaufferies (RC)
ELEMENT	DESCRIPTIF DU LABORATOIRE	DATE DE PRELEVEMENT	NOM DE L'OPERATEUR
Calorifugeage	Matériau fibreux jaune avec poussières + toile blanche plâtrée non séparable	08/04/2019	LEITE LOPES Alain
LOCALISATION		RESULTAT	
Conduits		Amiante non détecté

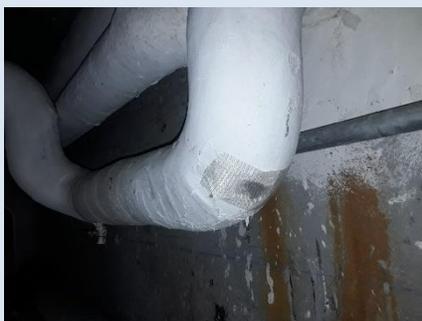
PRELEVEMENT : DTA_16_SQUARE BEAUREGARDP018			
NOM DU CLIENT	NUMERO DU DOSSIER		PIECE OU LOCAL
OPH77	DTA_16_SQUARE BEAUREGARD 08/04/2019		Chaufferies (RC)
ELEMENT	DESCRIPTIF DU LABORATOIRE	DATE DE PRELEVEMENT	NOM DE L'OPERATEUR
Coude de calorifuge	Matériau fibreux jaune avec poussières + toile blanche plâtrée	08/04/2019	LEITE LOPES Alain
LOCALISATION		RESULTAT	
Conduits		Amiante non détecté
