# RAPPORT DE MISSION DE REPERAGE DES MATERIAUX ET PRODUITS CONTENANT DE L'AMIANTE AVANT TRAVAUX

9 SQUARE BEAUREGARD  
ESC AI 42LAI0201  
77000 MELUN

**Etage 2 ETAGE; Porte 1**  
**859600**  
**2017/5842**  
**23/03/2017**

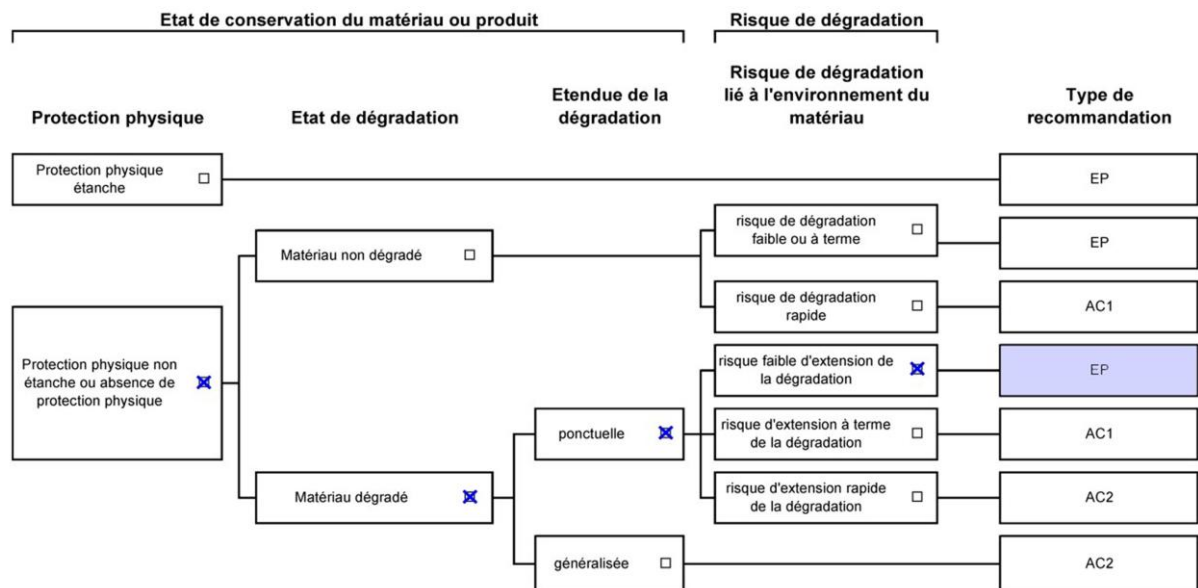
Matériau : Dalle dure cassante beige + peinture non séparable

Résultat Score EP (Z-II-RF)

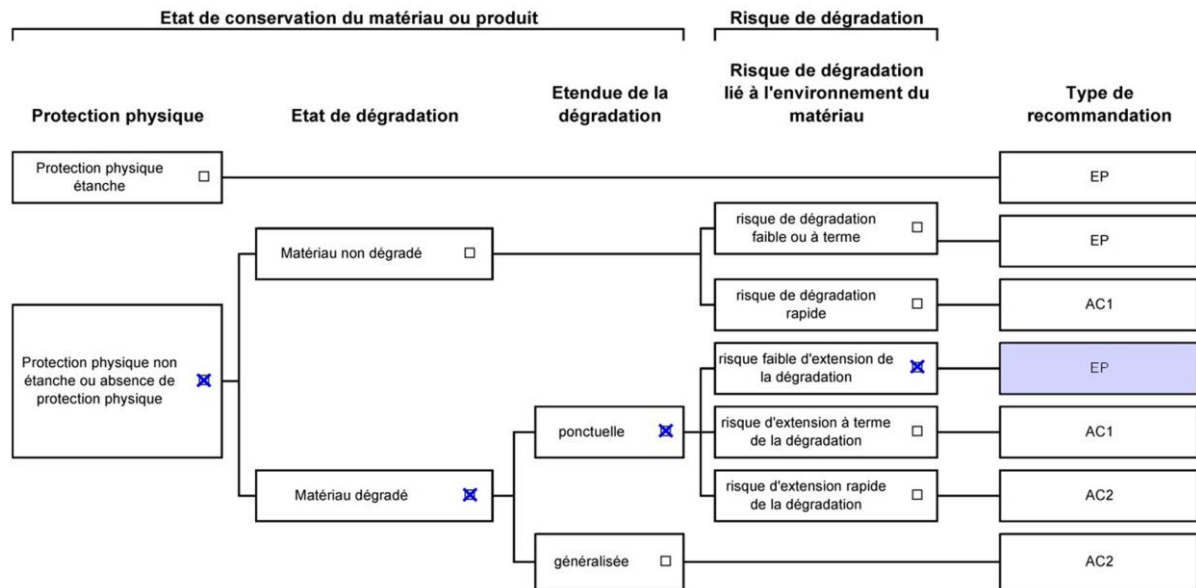
Matériau : Colle bitumineuse noire non séparable + ragréage gris en vrac hétérogène non séparable

Résultat Score EP (Z-II-RF)

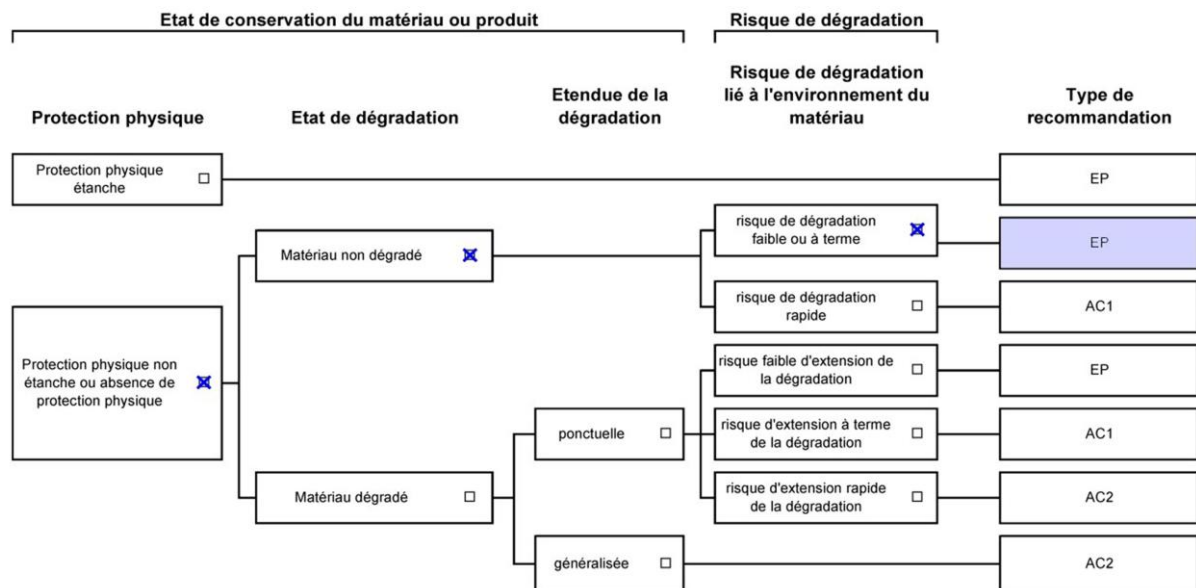
Matériau : Substrat : Colle + Ragréage - Revêtement : Dalle de sol + Revêtement souple

Résultat Score EP (Z-III-RF)

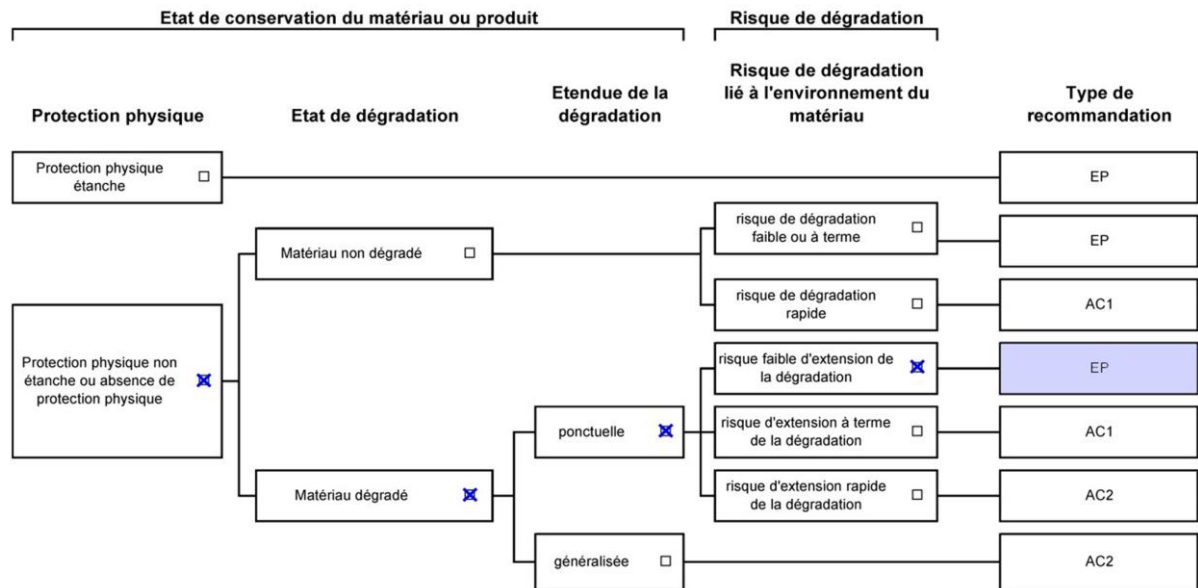
Matériau : Dalle dure cassante beige + peinture non séparable

Résultat Score EP (Z-II-RF)

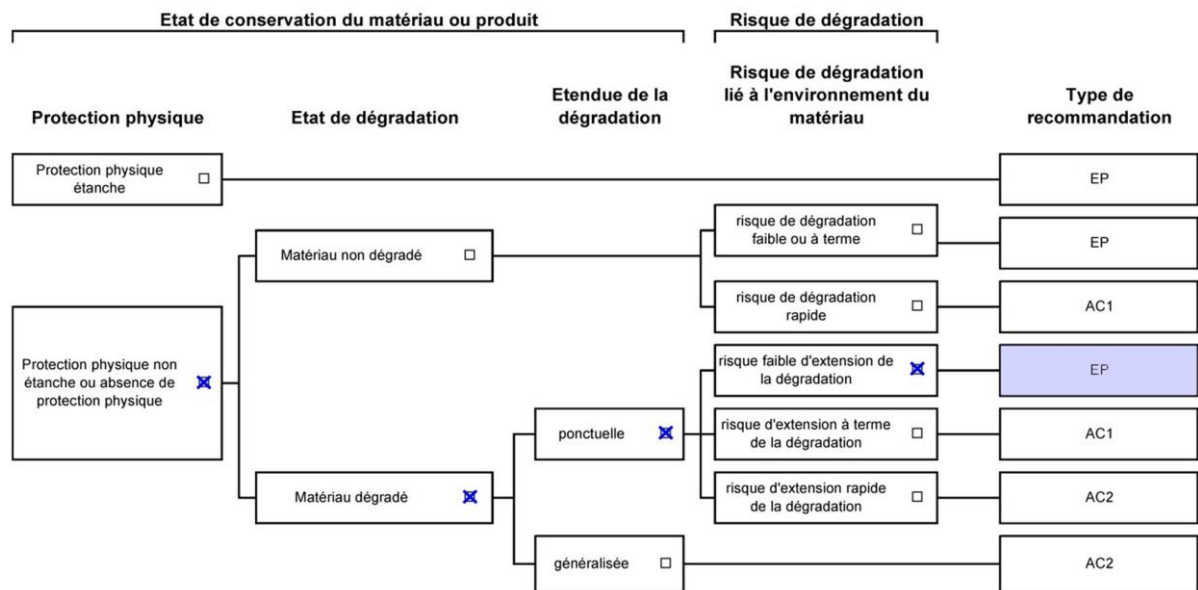
Matériau : Colle bitumineuse noire non séparable + ragréage gris en vrac hétérogène non séparable

Résultat Score EP (Z-II-RF)
