Rapport de mission de repérage des matériaux et produits contenant de l'amiante avant réalisation de travaux

23 SQUARE BEAUREGARD - APT 2

RAPPORT N° :	42LAW0202	Laboratoire d'Analyses :	ITGA
Repérage réalisé le :	31/10/2017	Adresse laboratoire :	3 RUE ARMAND HERPIN LACROIX - CS 46537 35065 RENNES CEDEX
Accompagnateur :		Numéro d'accréditation :	1-5967
Par :	Yanik FOURNEAU	Organisme d'assurance professionnelle :	ALLIANZ
N° certificat :	CPDI3682	Adresse assurance :	Direction Opérations Entreprises 5C Esplanade Charles de Gaulle 33081 BORDEAUX CEDEX
Date d'obtention :	13/10/2017	N° de contrat d'assurance :	55897385
Organisme certificateur :	I.CERT PARC EDONIA - BAT G - RUE DE LA TERRE VICTORIA - 35760 SAINT GREGOIRE	Date de validité :	31/12/2017

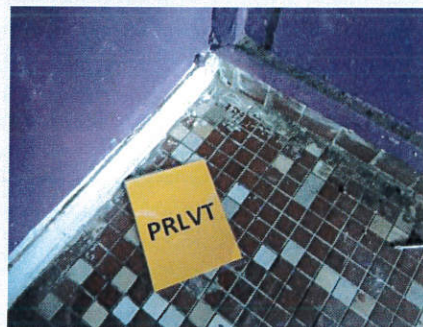
PRELEVEMENT : 42LAW0202P001

NOM DU CLIENT	NUMERO DU DOSSIER		PIECE OU LOCAL
OPH77	42LAW0202 31/10/2017		Cuisine
ELEMENT	DESCRIPTIF DU LABORATOIRE	DATE DE PRELEVEMENT	NOM DE L'OPERATEUR
Carrelage	Colle grise + carrelage	31/10/2017	FOURNEAU Yanik
LOCALISATION		RESULTAT	
Sol		Amiante non détecté	
EMPLACEMENT

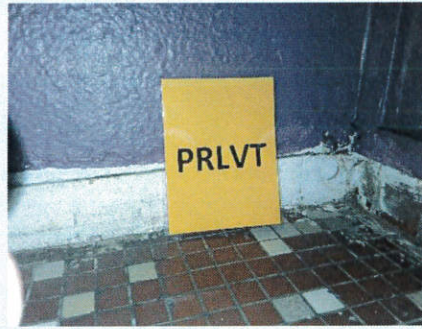
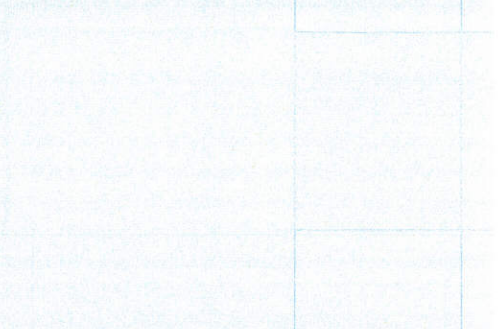
PRELEVEMENT : 42LAW0202P002

NOM DU CLIENT	NUMERO DU DOSSIER	PIECE OU LOCAL	
OPH77	42LAW0202 31/10/2017	Cuisine	
ELEMENT	DESCRIPTIF DU LABORATOIRE	DATE DE PRELEVEMENT	NOM DE L'OPERATEUR
Plinthes	Colle beige + carrelage	31/10/2017	FOURNEAU Yanik
LOCALISATION		RESULTAT	
Mur A		Amiante non détecté

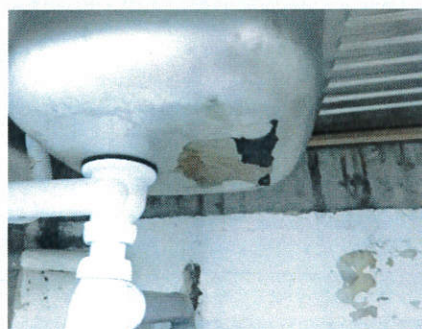
PRELEVEMENT : 42LAW0202P003

NOM DU CLIENT	NUMERO DU DOSSIER	PIECE OU LOCAL	
OPH77	42LAW0202 31/10/2017	Cuisine	
ELEMENT	DESCRIPTIF DU LABORATOIRE	DATE DE PRELEVEMENT	NOM DE L'OPERATEUR
Revêtement bitumineux	Matériau bitumineux noir en vrac	31/10/2017	FOURNEAU Yanik
LOCALISATION		RESULTAT	
Sous évier		Amiante non détecté

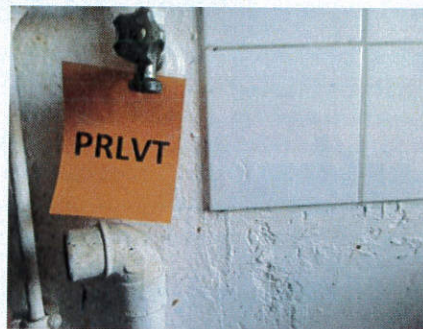
PRELEVEMENT : 42LAW0202P004

NOM DU CLIENT	NUMERO DU DOSSIER		PIECE OU LOCAL
OPH77	42LAW0202 31/10/2017		Cuisine
ELEMENT	DESCRIPTIF DU LABORATOIRE	DATE DE PRELEVEMENT	NOM DE L'OPERATEUR
Faïence 1	Colle beige + matériau gris en vrac non séparable + carrelage	31/10/2017	FOURNEAU Yanik
LOCALISATION		RESULTAT	
Mur A		Amiante non détecté	
EMPLACEMENT

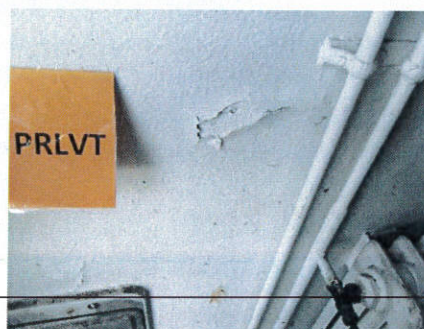
PRELEVEMENT : 42LAW0202P005

NOM DU CLIENT	NUMERO DU DOSSIER		PIECE OU LOCAL
OPH77	42LAW0202 31/10/2017		Cuisine
ELEMENT	DESCRIPTIF DU LABORATOIRE	DATE DE PRELEVEMENT	NOM DE L'OPERATEUR
Enduit / Peinture	Enduit plâtreux blanc en vrac + peintures multiples non séparable + matériau gris en faible quantité en vrac non séparable	31/10/2017	FOURNEAU Yanik
LOCALISATION		RESULTAT	
Mur C		Amiante non détecté	
EMPLACEMENT

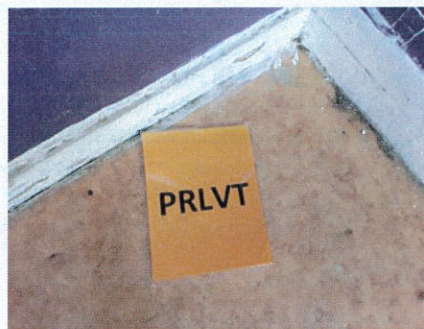
PRELEVEMENT : 42LAW0202P006

NOM DU CLIENT	NUMERO DU DOSSIER	PIECE OU LOCAL	
OPH77	42LAW0202 31/10/2017	Séjour	
ELEMENT	DESCRIPTIF DU LABORATOIRE	DATE DE PRELEVEMENT	NOM DE L'OPERATEUR
Revêtement souple	Revêtement souple beige + colle polymère jaune non séparable + ragréage rose + sous couche de ragréage blanche non séparable + matériau compact gris hétérogène	31/10/2017	FOURNEAU Yanik
LOCALISATION		RESULTAT	
Sol		Fr1:Amiante non détecté

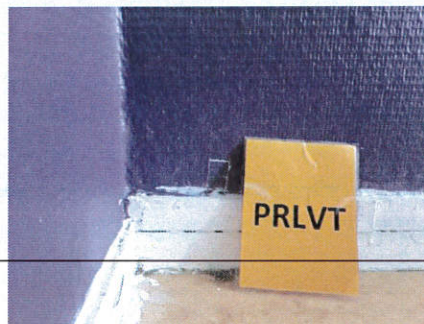
PRELEVEMENT : 42LAW0202P007

NOM DU CLIENT	NUMERO DU DOSSIER	PIECE OU LOCAL	
OPH77	42LAW0202 31/10/2017	Séjour	
ELEMENT	DESCRIPTIF DU LABORATOIRE	DATE DE PRELEVEMENT	NOM DE L'OPERATEUR
Enduit / Peinture	Enduit plâtreux blanc en vrac + peinture non séparable + matériau gris en vrac non séparable	31/10/2017	FOURNEAU Yanik
LOCALISATION		RESULTAT	
Mur A		Amiante non détecté

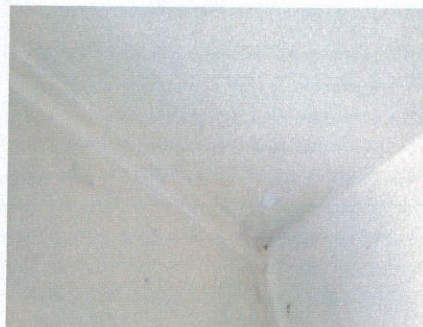
PRELEVEMENT : 42LAW0202P008

NOM DU CLIENT	NUMERO DU DOSSIER	PIECE OU LOCAL	
OPH77	42LAW0202 31/10/2017	Chambre 1	
ELEMENT	DESCRIPTIF DU LABORATOIRE	DATE DE PRELEVEMENT	NOM DE L'OPERATEUR
Enduit / Peinture	Enduit plâtreux blanc en vrac + peintures multiples non séparable	31/10/2017	FOURNEAU Yanik
LOCALISATION		RESULTAT	
Plafond		Amiante non détecté	
EMPLACEMENT

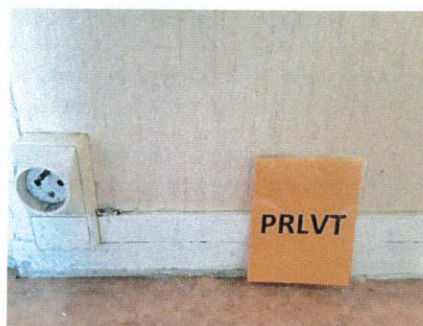
PRELEVEMENT : 42LAW0202P009

NOM DU CLIENT	NUMERO DU DOSSIER	PIECE OU LOCAL	
OPH77	42LAW0202 31/10/2017	Chambre 2	
ELEMENT	DESCRIPTIF DU LABORATOIRE	DATE DE PRELEVEMENT	NOM DE L'OPERATEUR
Enduit / Peinture	Enduit gris en vrac + peinture non séparable + papier en vrac non séparable	31/10/2017	FOURNEAU Yanik
LOCALISATION		RESULTAT	
Mur D		Amiante non détecté	
EMPLACEMENT

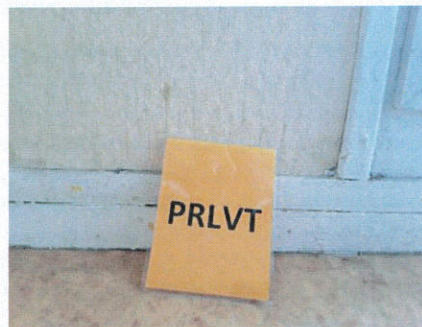
PRELEVEMENT : 42LAW0202P010

NOM DU CLIENT	NUMERO DU DOSSIER	PIECE OU LOCAL	
OPH77	42LAW0202 31/10/2017	Chambre 2	
ELEMENT	DESCRIPTIF DU LABORATOIRE	DATE DE PRELEVEMENT	NOM DE L'OPERATEUR
Enduit / Peinture	Enduit gris en vrac + matériau blanc non séparable + peintures multiples non séparable	31/10/2017	FOURNEAU Yanik
LOCALISATION		RESULTAT	
Mur B		Amiante non détecté	
EMPLACEMENT

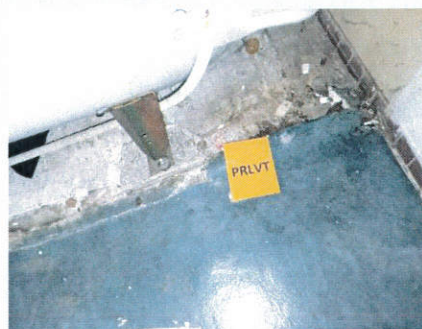
PRELEVEMENT : 42LAW0202P011

NOM DU CLIENT	NUMERO DU DOSSIER	PIECE OU LOCAL	
OPH77	42LAW0202 31/10/2017	Salle de bains	
ELEMENT	DESCRIPTIF DU LABORATOIRE	DATE DE PRELEVEMENT	NOM DE L'OPERATEUR
Revêtement souple	Revêtement souple vert + colle grise + carrelage	31/10/2017	FOURNEAU Yanik
LOCALISATION		RESULTAT	
Sol		Amiante non détecté	
EMPLACEMENT

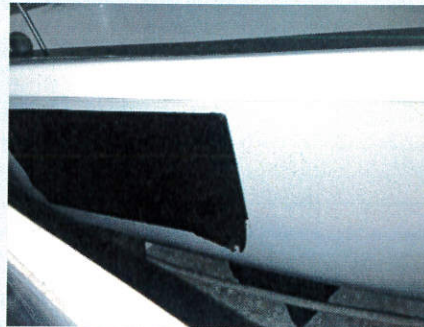
PRELEVEMENT : 42LAW0202P012

NOM DU CLIENT	NUMERO DU DOSSIER	PIECE OU LOCAL	
OPH77	42LAW0202 31/10/2017	Salle de bains	
ELEMENT	DESCRIPTIF DU LABORATOIRE	DATE DE PRELEVEMENT	NOM DE L'OPERATEUR
Revêtement bitumineux	Matériau bitumineux noir	31/10/2017	FOURNEAU Yanik
LOCALISATION		RESULTAT	
Sous baignoire		Amiante non détecté	
EMPLACEMENT

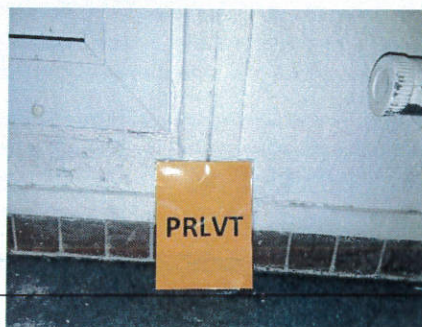
PRELEVEMENT : 42LAW0202P013

NOM DU CLIENT	NUMERO DU DOSSIER	PIECE OU LOCAL	
OPH77	42LAW0202 31/10/2017	Salle de bains	
ELEMENT	DESCRIPTIF DU LABORATOIRE	DATE DE PRELEVEMENT	NOM DE L'OPERATEUR
Enduit / Peinture	Enduit plâtreux blanc en vrac + peintures multiples non séparable + matériau gris en vrac non séparable	31/10/2017	FOURNEAU Yanik
LOCALISATION		RESULTAT	
Mur B		Amiante non détecté	
EMPLACEMENT

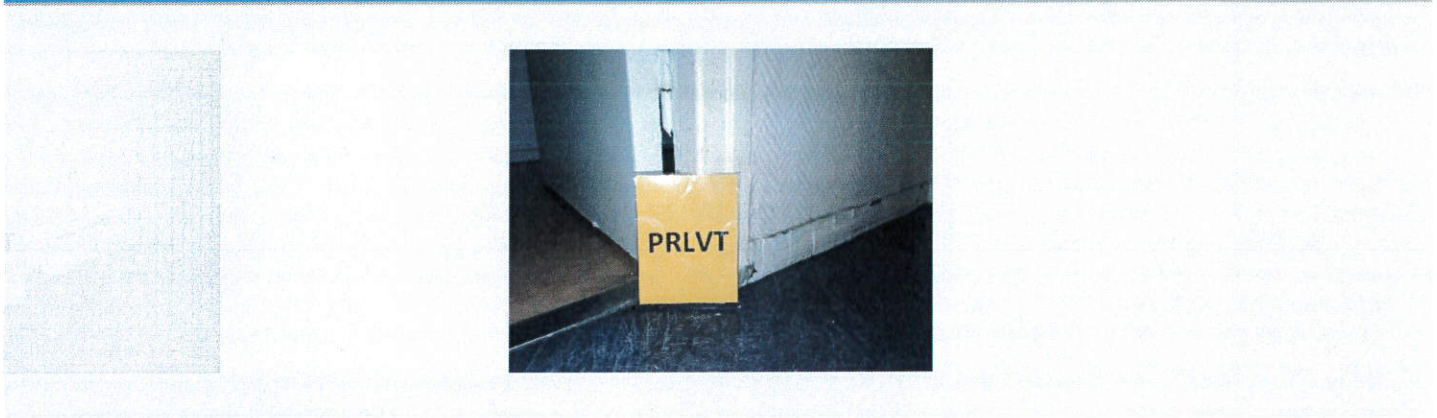
PRELEVEMENT : 42LAW0202P014

NOM DU CLIENT	NUMERO DU DOSSIER	PIECE OU LOCAL	
OPH77	42LAW0202 31/10/2017	WC	
ELEMENT	DESCRIPTIF DU LABORATOIRE	DATE DE PRELEVEMENT	NOM DE L'OPERATEUR
Enduit / Peinture	Enduit gris en vrac + peintures multiples non séparable	31/10/2017	FOURNEAU Yanik
LOCALISATION		RESULTAT	
Mur D		Amiante non détecté
