Rapport de mission de repérage des matériaux et produits contenant de l'amiante avant réalisation de travaux

14 SQUARE BEAUREGARD APT 501

77000 MELUN

RAPPORT N° :	OPH77 42LA00501	Date d'émission du rapport :	19/07/2017
Le repérage a été réalisé le :	04/07/2017	Accompagnateur :	
Par :	AurÃ©lien JAGER	Laboratoire d'Analyses :	ITGA
N° certificat de qualification :	CPDI4311	Adresse laboratoire :	3 RUE ARMAND HERPIN LACROIX - CS 46537 35065 RENNES CEDEX
Date d'obtention :	21/03/2017	Numéro d'accréditation :	1-5967
Le présent rapport est établi par une personne dont les compétences sont certifiées par :	I.CERT Parc Edonia - Bâtiment G - Rue de la Terre Victoria - 35760 SAINT-GREGOIRE	Organisme d'assurance professionnelle :	ALLIANZ
		Adresse assurance :	Direction Opérations Entreprises 5C Esplanade Charles de Gaulle 33081 BORDEAUX CEDEX
		N° de contrat d'assurance :	55897385
		Date de validité :	31/12/2017

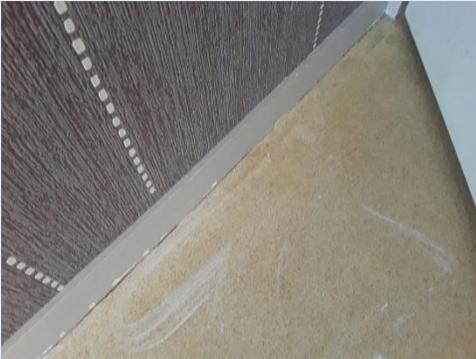
PRELEVEMENT : 42LA00501P002		
NOM DU CLIENT	NUMERO DU DOSSIER	PIECE OU LOCAL
OPH77	42LA00501 04/07/2017	Séjour
MATERIAU	DATE DE PRELEVEMENT	NOM DE L'OPERATEUR
Revêtement souple beige + colle polymère jaune non séparable + ragréage gris non séparable	04/07/2017	JAGER Aurélien
LOCALISATION		RESULTAT
Sol		Amiante non détecté
EMPLACEMENT

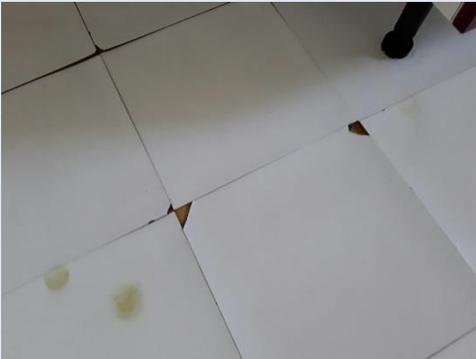
PRELEVEMENT : 42LA00501P003		
NOM DU CLIENT	NUMERO DU DOSSIER	PIECE OU LOCAL
OPH77	42LA00501 04/07/2017	Cuisine
MATERIAU	DATE DE PRELEVEMENT	NOM DE L'OPERATEUR
Revêtement cassant blanc + colle polymère incolore non séparable	04/07/2017	JAGER Aurélien
LOCALISATION		RESULTAT
Sol		Amiante non détecté
EMPLACEMENT

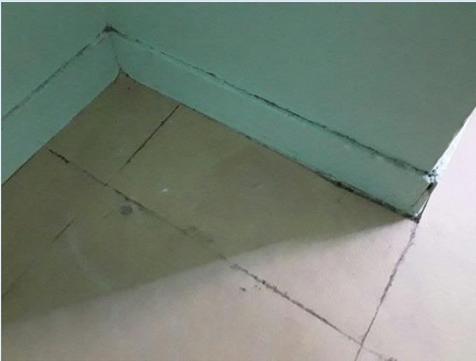
PRELEVEMENT : 42LA00501P004		
NOM DU CLIENT	NUMERO DU DOSSIER	PIECE OU LOCAL
OPH77	42LA00501 04/07/2017	Cellier
MATERIAU	DATE DE PRELEVEMENT	NOM DE L'OPERATEUR
Revêtement cassant beige + colle polymère incolore avec poussières non séparable + revêtement souple beige + colle polymère jaune non séparable + ragréage gris non séparable	04/07/2017	JAGER Aurélien
LOCALISATION	RESULTAT	
Sol	Amiante non détecté	
EMPLACEMENT

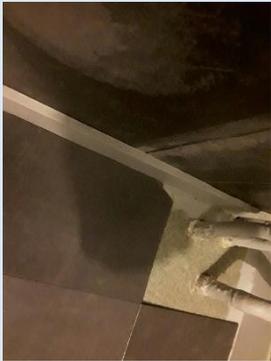
PRELEVEMENT : 42LA00501P005		
NOM DU CLIENT	NUMERO DU DOSSIER	PIECE OU LOCAL
OPH77	42LA00501 04/07/2017	WC
MATERIAU	DATE DE PRELEVEMENT	NOM DE L'OPERATEUR
Revêtement cassant noir + colle polymère incolore non séparable	04/07/2017	JAGER Aurélien
LOCALISATION	RESULTAT	
Sol	Amiante non détecté	
EMPLACEMENT

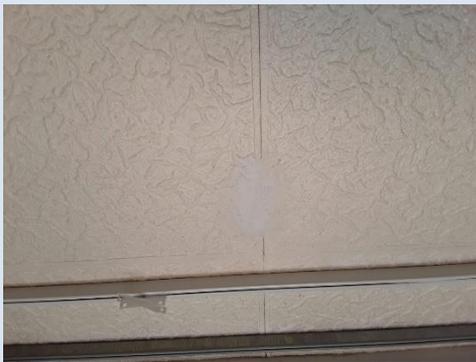
PRELEVEMENT : 42LA00501P006		
NOM DU CLIENT	NUMERO DU DOSSIER	PIECE OU LOCAL
OPH77	42LA00501 04/07/2017	Séjour
MATERIAU	DATE DE PRELEVEMENT	NOM DE L'OPERATEUR
Polystyrène expansé (billes) non séparable + enduit plâtreux beige en vrac non séparable + papier en faible quantité non séparable	04/07/2017	JAGER Aurélien
LOCALISATION	RESULTAT	
Plafond	Amiante non détecté	
EMPLACEMENT

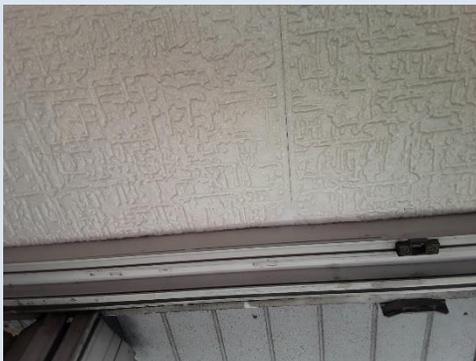
PRELEVEMENT : 42LA00501P007		
NOM DU CLIENT	NUMERO DU DOSSIER	PIECE OU LOCAL
OPH77	42LA00501 04/07/2017	Chambre 3
MATERIAU	DATE DE PRELEVEMENT	NOM DE L'OPERATEUR
Polystyrène expansé (billes) avec poussières non séparable + enduit plâtreux blanc en vrac non séparable + peinture non séparable	04/07/2017	JAGER Aurélien
LOCALISATION	RESULTAT	
Plafond	Amiante non détecté	
EMPLACEMENT

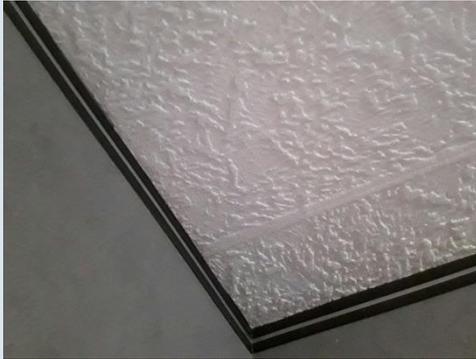
PRELEVEMENT : 42LA00501P008		
NOM DU CLIENT	NUMERO DU DOSSIER	PIECE OU LOCAL
OPH77	42LA00501 04/07/2017	Chambre 2
MATERIAU	DATE DE PRELEVEMENT	NOM DE L'OPERATEUR
Polystyrène expansé (billes) + enduit plâtreux beige en vrac non séparable + papier non séparable	04/07/2017	JAGER Aurélien
LOCALISATION	RESULTAT	
Plafond	Amiante non détecté	
EMPLACEMENT

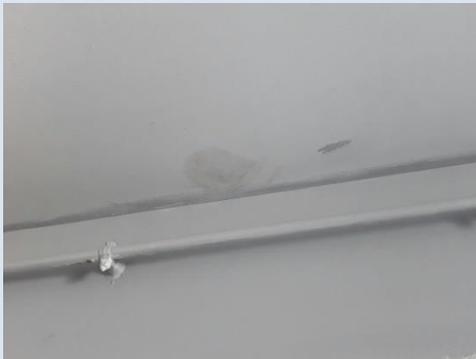
PRELEVEMENT : 42LA00501P009		
NOM DU CLIENT	NUMERO DU DOSSIER	PIECE OU LOCAL
OPH77	42LA00501 04/07/2017	Cuisine
MATERIAU	DATE DE PRELEVEMENT	NOM DE L'OPERATEUR
Enduit plâtreux blanc en vrac + papier en faible quantité non séparable + peintures multiples non séparable	04/07/2017	JAGER Aurélien
LOCALISATION	RESULTAT	
Plafond	Amiante non détecté	
EMPLACEMENT

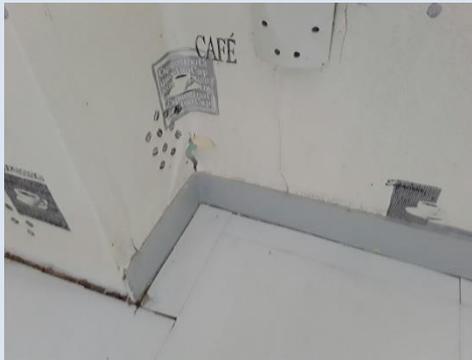
PRELEVEMENT : 42LA00501P010		
NOM DU CLIENT	NUMERO DU DOSSIER	PIECE OU LOCAL
OPH77	42LA00501 04/07/2017	Cuisine
MATERIAU	DATE DE PRELEVEMENT	NOM DE L'OPERATEUR
Enduit plâtreux blanc en vrac + peintures multiples non séparable	04/07/2017	JAGER Aurélien
LOCALISATION		RESULTAT
Mur B		Amiante non détecté

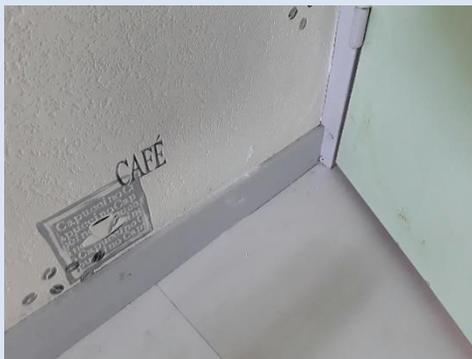
PRELEVEMENT : 42LA00501P011		
NOM DU CLIENT	NUMERO DU DOSSIER	PIECE OU LOCAL
OPH77	42LA00501 04/07/2017	Cuisine
MATERIAU	DATE DE PRELEVEMENT	NOM DE L'OPERATEUR
Enduit plâtreux blanc + carton non séparable + papier peint non séparable	04/07/2017	JAGER Aurélien
LOCALISATION		RESULTAT
Mur C		Amiante non détecté

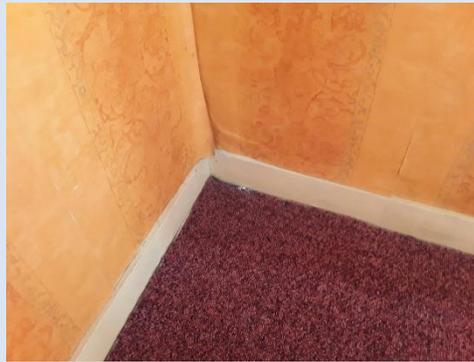
PRELEVEMENT : 42LA00501P012		
NOM DU CLIENT	NUMERO DU DOSSIER	PIECE OU LOCAL
OPH77	42LA00501 04/07/2017	Chambre 3
MATERIAU	DATE DE PRELEVEMENT	NOM DE L'OPERATEUR
Enduit plâtreux blanc + carton non séparable + peinture non séparable	04/07/2017	JAGER Aurélien
LOCALISATION	RESULTAT	
Mur B	Amiante non détecté

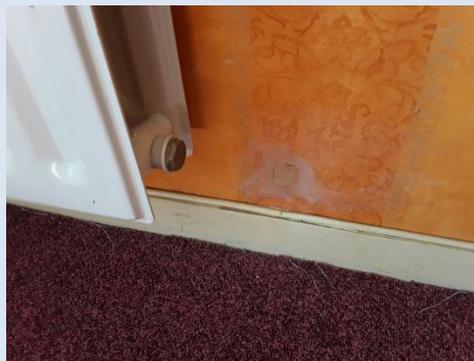
PRELEVEMENT : 42LA00501P013		
NOM DU CLIENT	NUMERO DU DOSSIER	PIECE OU LOCAL
OPH77	42LA00501 04/07/2017	Chambre 3
MATERIAU	DATE DE PRELEVEMENT	NOM DE L'OPERATEUR
Enduit plâtreux blanc + papier peint non séparable	04/07/2017	JAGER Aurélien
LOCALISATION	RESULTAT	
Mur C	Amiante non détecté
