## Rapport de mission de repérage des matériaux et produits contenant de l'amiante avant réalisation de travaux

Norme NF X 46-020 V .2017

14 SQUARE BEAUREGARD

RAPPORT N° :	42LA00508	Laboratoire d'Analyses :	ITGA
Repérage réalisé le :	27/08/2019	Adresse laboratoire :	3 RUE ARMAND HERPIN LACROIX - CS 46537 35065 RENNES CEDEX
Accompagnateur :		Numéro d'accréditation :	1-5967
Par :	Serge TAVARES	Organisme d'assurance professionnelle :	AXA France
N° certificat :	DTI3472	Adresse assurance :	313 Terrasses de l'Arche 92727 NANTERRE CEDEX
Date d'obtention :	20/08/2018	N° de contrat d'assurance :	10158549604
Organisme certificateur		Date de validité :	31/12/2019

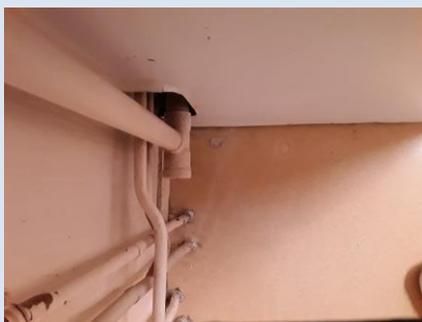
PRELEVEMENT : 42LA00508P001			
NOM DU CLIENT	NUMERO DU DOSSIER		PIECE OU LOCAL
OPH77	42LA00508 27/08/2019		Cuisine (Rez de chaussée)
ELEMENT	DESCRIPTIF DU LABORATOIRE	DATE DE PRELEVEMENT	NOM DE L'OPERATEUR
Revêtement souple	Revêtement souple beige	27/08/2019	TAVARES Serge
LOCALISATION		RESULTAT	
Sol		Fr1:Amiante non détecté

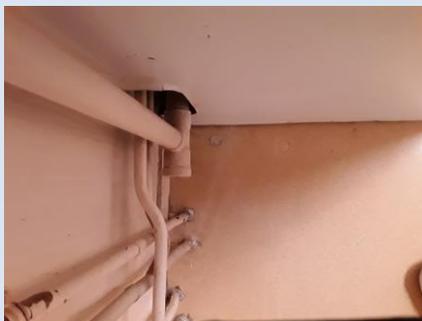
PRELEVEMENT : 42LA00508P001			
NOM DU CLIENT	NUMERO DU DOSSIER		PIECE OU LOCAL
OPH77	42LA00508 27/08/2019		Cuisine (Rez de chaussée)
ELEMENT	DESCRIPTIF DU LABORATOIRE	DATE DE PRELEVEMENT	NOM DE L'OPERATEUR
Revêtement souple	Colle polymère jaune non séparable + ragréage gris + sous couche de ragréage blanche non séparable	27/08/2019	TAVARES Serge
LOCALISATION		RESULTAT	
Sol		Fr2:Amiante non détecté

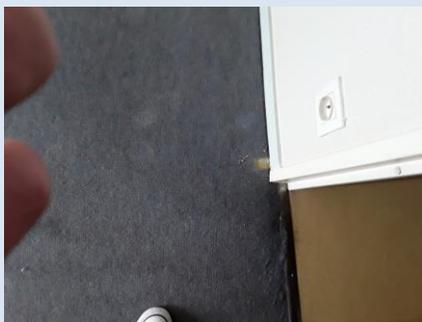
PRELEVEMENT : 42LA00508P002			
NOM DU CLIENT	NUMERO DU DOSSIER	PIECE OU LOCAL	
OPH77	42LA00508 27/08/2019	Chambre 2 (Rez de chaussée)	
ELEMENT	DESCRIPTIF DU LABORATOIRE	DATE DE PRELEVEMENT	NOM DE L'OPERATEUR
Moquette	Colle polymère jaune non séparable + ragréage gris en faible quantité	27/08/2019	TAVARES Serge
LOCALISATION		RESULTAT	
Sol		Fr1:Amiante non détecté

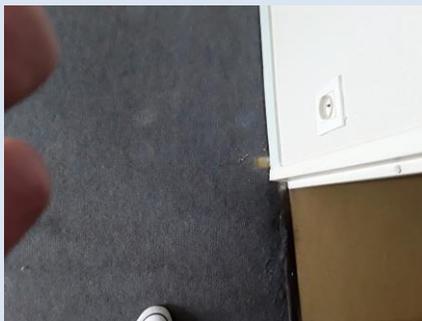
PRELEVEMENT : 42LA00508P002			
NOM DU CLIENT	NUMERO DU DOSSIER	PIECE OU LOCAL	
OPH77	42LA00508 27/08/2019	Chambre 2 (Rez de chaussée)	
ELEMENT	DESCRIPTIF DU LABORATOIRE	DATE DE PRELEVEMENT	NOM DE L'OPERATEUR
Moquette	Moquette grise avec couche en mousse	27/08/2019	TAVARES Serge
LOCALISATION		RESULTAT	
Sol		Fr2:Amiante non détecté

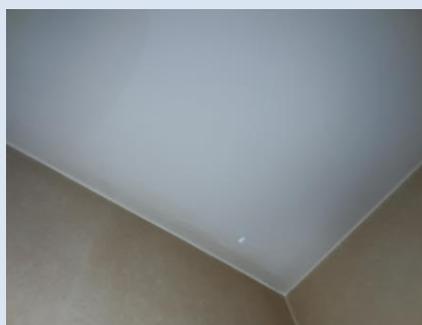
**PRELEVEMENT : 42LA00508P003**

NOM DU CLIENT	NUMERO DU DOSSIER	PIECE OU LOCAL	
OPH77	42LA00508 27/08/2019	Entrée (Rez de chaussée)	
ELEMENT	DESCRIPTIF DU LABORATOIRE	DATE DE PRELEVEMENT	NOM DE L'OPERATEUR
Enduit / Peinture plaque de plâtre	Enduit plâtreux blanc en vrac non séparable + peintures multiples en faible quantité non séparable + carton en faible quantité non séparable + toile fibreuse blanche en faible quantité non séparable	27/08/2019	TAVARES Serge
LOCALISATION		RESULTAT	
Plafond		Amiante non détecté

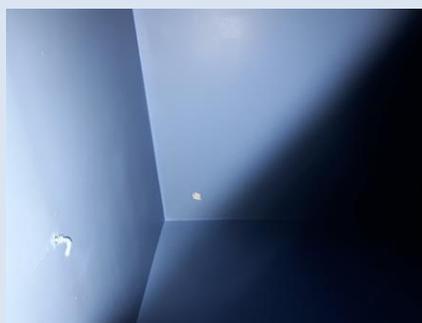
**PRELEVEMENT : 42LA00508P004**

NOM DU CLIENT	NUMERO DU DOSSIER	PIECE OU LOCAL	
OPH77	42LA00508 27/08/2019	Salle de bains (Rez de chaussée)	
ELEMENT	DESCRIPTIF DU LABORATOIRE	DATE DE PRELEVEMENT	NOM DE L'OPERATEUR
Enduit / Peinture plaque de plâtre	Enduit plâtreux blanc en vrac non séparable + peintures multiples non séparable	27/08/2019	TAVARES Serge
LOCALISATION		RESULTAT	
Plafond		Amiante non détecté

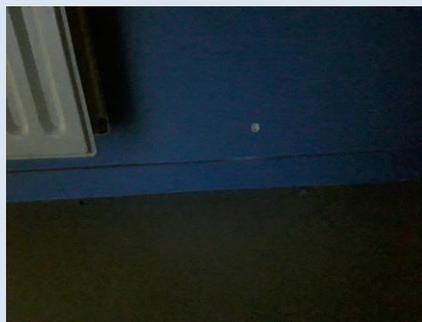
PRELEVEMENT : 42LA00508P005			
NOM DU CLIENT	NUMERO DU DOSSIER	PIECE OU LOCAL	
OPH77	42LA00508 27/08/2019	Salle de bains (Rez de chaussée)	
ELEMENT	DESCRIPTIF DU LABORATOIRE	DATE DE PRELEVEMENT	NOM DE L'OPERATEUR
Enduit / Peinture plaque de plâtre	Peintures multiples non séparable + enduit plâtreux blanc non séparable + carton non séparable + matériau plâtreux blanc non séparable	27/08/2019	TAVARES Serge
LOCALISATION		RESULTAT	
Mur D		Amiante non détecté

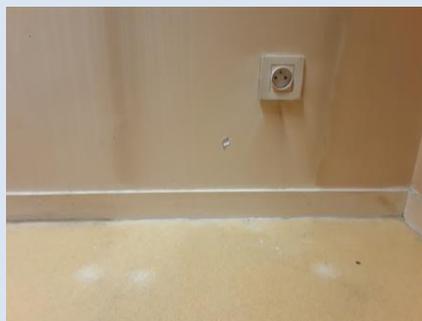
PRELEVEMENT : 42LA00508P006			
NOM DU CLIENT	NUMERO DU DOSSIER	PIECE OU LOCAL	
OPH77	42LA00508 27/08/2019	Cuisine (Rez de chaussée)	
ELEMENT	DESCRIPTIF DU LABORATOIRE	DATE DE PRELEVEMENT	NOM DE L'OPERATEUR
Enduit / Peinture plaque de plâtre	Papier peint non séparable + carton non séparable + enduit plâtreux blanc non séparable + peintures multiples non séparable	27/08/2019	TAVARES Serge
LOCALISATION		RESULTAT	
Mur C		Amiante non détecté

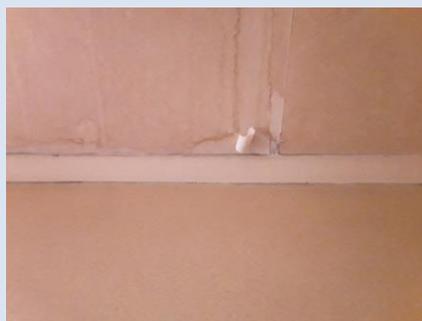
PRELEVEMENT : 42LA00508P007			
NOM DU CLIENT	NUMERO DU DOSSIER		PIECE OU LOCAL
OPH77	42LA00508 27/08/2019		Séjour (Rez de chaussée)
ELEMENT	DESCRIPTIF DU LABORATOIRE	DATE DE PRELEVEMENT	NOM DE L'OPERATEUR
Papier peint	Peintures multiples non séparable + matériau plâtreux blanc non séparable + papier non séparable + papier peint non séparable	27/08/2019	TAVARES Serge
LOCALISATION		RESULTAT	
Mur B		Amiante non détecté

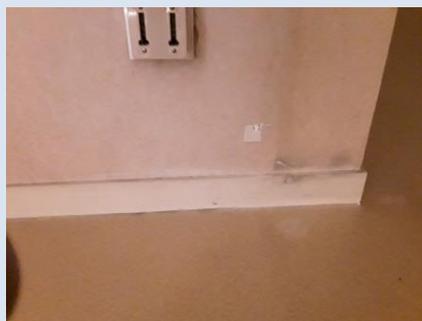
PRELEVEMENT : 42LA00508P008			
NOM DU CLIENT	NUMERO DU DOSSIER		PIECE OU LOCAL
OPH77	42LA00508 27/08/2019		Séjour (Rez de chaussée)
ELEMENT	DESCRIPTIF DU LABORATOIRE	DATE DE PRELEVEMENT	NOM DE L'OPERATEUR
Papier peint	Papier peint	27/08/2019	TAVARES Serge
LOCALISATION		RESULTAT	
Mur C		Fr1:Amiante non détecté

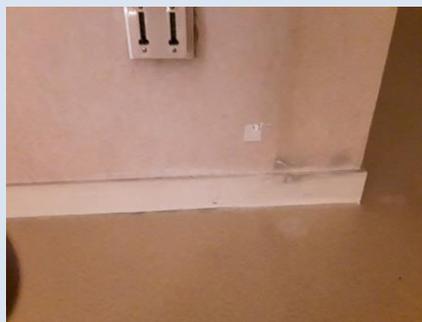
PRELEVEMENT : 42LA00508P008			
NOM DU CLIENT	NUMERO DU DOSSIER		PIECE OU LOCAL
OPH77	42LA00508 27/08/2019		Séjour (Rez de chaussée)
ELEMENT	DESCRIPTIF DU LABORATOIRE	DATE DE PRELEVEMENT	NOM DE L'OPERATEUR
Papier peint	Peinture non séparable + carton non séparable + matériau plâtreux blanc en vrac	27/08/2019	TAVARES Serge
LOCALISATION		RESULTAT	
Mur C		Fr2:Amiante non détecté
