## Pré-Rapport de mission de repérage des matériaux et produits contenant de l'amiante avant réalisation de travaux

Norme NF X 46-020 V .2017

14 SQUARE BEAUREGARD

77000 MELUN

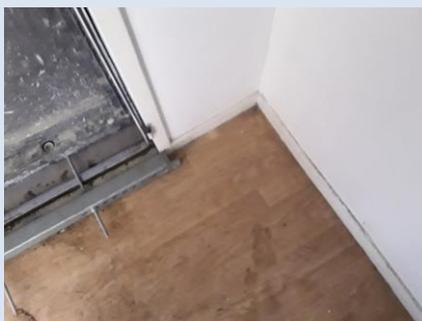
PRELEVEMENT : 42LA00516P001			
NOM DU CLIENT	NUMERO DU DOSSIER	PIECE OU LOCAL	
OPH77	42LA00516 14/10/2019	Entrée (Rez de chaussée)	
ELEMENT	DESCRIPTIF DU LABORATOIRE	DATE DE PRELEVEMENT	NOM DE L'OPERATEUR
Revêtement souple	Revêtement souple marron	14/10/2019	RHENZOUR Abdessamad
LOCALISATION		RESULTAT	
Sol		Fr1:Amiante non détecté

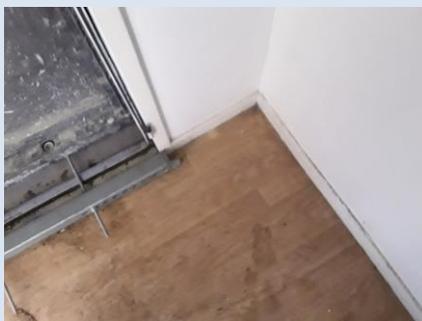
PRELEVEMENT : 42LA00516P001			
NOM DU CLIENT	NUMERO DU DOSSIER	PIECE OU LOCAL	
OPH77	42LA00516 14/10/2019	Entrée (Rez de chaussée)	
ELEMENT	DESCRIPTIF DU LABORATOIRE	DATE DE PRELEVEMENT	NOM DE L'OPERATEUR
Revêtement souple	Colle polymère jaune non séparable + ragréage gris + peinture non séparable	14/10/2019	RHENZOUR Abdessamad
LOCALISATION		RESULTAT	
Sol		Fr2:Amiante non détecté

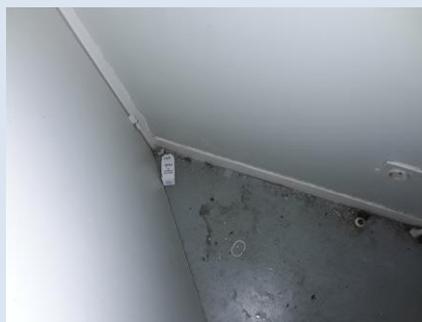
PRELEVEMENT : 42LA00516P002			
NOM DU CLIENT	NUMERO DU DOSSIER		PIECE OU LOCAL
OPH77	42LA00516 14/10/2019		Salle de bains (Rez de chaussée)
ELEMENT	DESCRIPTIF DU LABORATOIRE	DATE DE PRELEVEMENT	NOM DE L'OPERATEUR
Revêtement souple	Matériau souple beige en faible quantité avec poussières non séparable + colle polymère jaune non séparable + ragréage gris	14/10/2019	RHENZOUR Abdessamad
LOCALISATION		RESULTAT	
Sol		Fr1:Amiante non détecté	
EMPLACEMENT

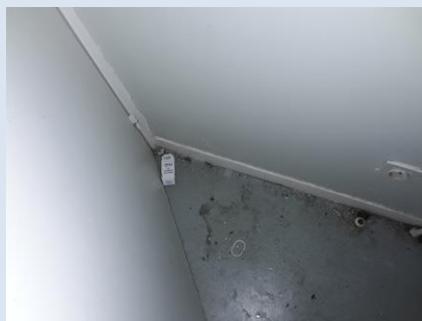
PRELEVEMENT : 42LA00516P002			
NOM DU CLIENT	NUMERO DU DOSSIER		PIECE OU LOCAL
OPH77	42LA00516 14/10/2019		Salle de bains (Rez de chaussée)
ELEMENT	DESCRIPTIF DU LABORATOIRE	DATE DE PRELEVEMENT	NOM DE L'OPERATEUR
Revêtement souple	Revêtement souple vert	14/10/2019	RHENZOUR Abdessamad
LOCALISATION		RESULTAT	
Sol		Fr2:Amiante non détecté	
EMPLACEMENT

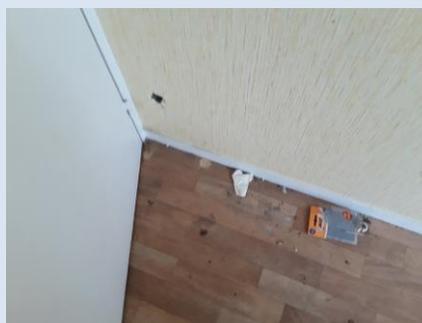
PRELEVEMENT : 42LA00516P003			
NOM DU CLIENT	NUMERO DU DOSSIER	PIECE OU LOCAL	
OPH77	42LA00516 14/10/2019	Chambre (Rez de chaussée)	
ELEMENT	DESCRIPTIF DU LABORATOIRE	DATE DE PRELEVEMENT	NOM DE L'OPERATEUR
Revêtement souple	Peinture non séparable + colle polymère jaune non séparable + colle polymère jaune avec couche en mousse non séparable + ragréage gris en vrac	14/10/2019	RHENZOUR Abdessamad
LOCALISATION		RESULTAT	
Sol		Fr1:Amiante non détecté

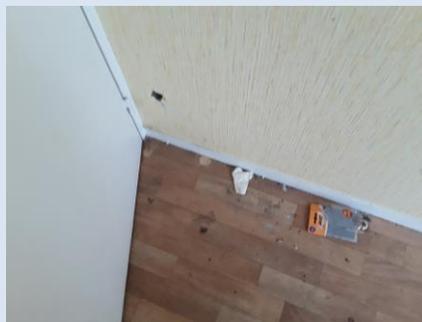
PRELEVEMENT : 42LA00516P003			
NOM DU CLIENT	NUMERO DU DOSSIER	PIECE OU LOCAL	
OPH77	42LA00516 14/10/2019	Chambre (Rez de chaussée)	
ELEMENT	DESCRIPTIF DU LABORATOIRE	DATE DE PRELEVEMENT	NOM DE L'OPERATEUR
Revêtement souple	Revêtement souple marron	14/10/2019	RHENZOUR Abdessamad
LOCALISATION		RESULTAT	
Sol		Fr2:Amiante non détecté

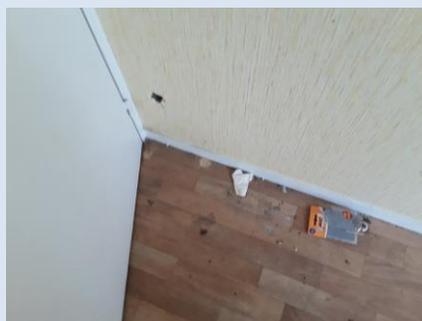
PRELEVEMENT : 42LA00516P003			
NOM DU CLIENT	NUMERO DU DOSSIER	PIECE OU LOCAL	
OPH77	42LA00516 14/10/2019	Chambre (Rez de chaussée)	
ELEMENT	DESCRIPTIF DU LABORATOIRE	DATE DE PRELEVEMENT	NOM DE L'OPERATEUR
Revêtement souple	Moquette beige	14/10/2019	RHENZOUR Abdessamad
LOCALISATION		RESULTAT	
Sol		Fr3:Amiante non détecté

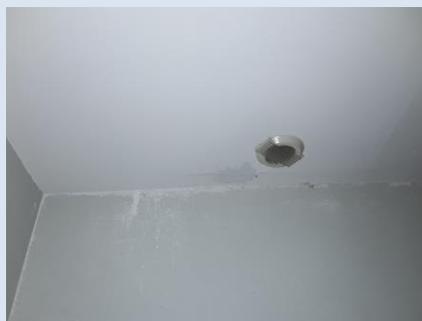
PRELEVEMENT : 42LA00516P004			
NOM DU CLIENT	NUMERO DU DOSSIER	PIECE OU LOCAL	
OPH77	42LA00516 14/10/2019	WC (Rez de chaussée)	
ELEMENT	DESCRIPTIF DU LABORATOIRE	DATE DE PRELEVEMENT	NOM DE L'OPERATEUR
Enduit / Peinture plaque de plâtre	Peinture non séparable + enduit plâtreux blanc non séparable + carton non séparable + matériau plâtreux blanc en vrac	14/10/2019	RHENZOUR Abdessamad
LOCALISATION		RESULTAT	
Plafond		Amiante non détecté

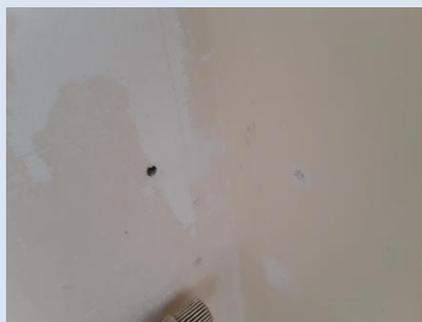
PRELEVEMENT : 42LA00516P005			
NOM DU CLIENT	NUMERO DU DOSSIER		PIECE OU LOCAL
OPH77	42LA00516 14/10/2019		Cuisine (Rez de chaussée)
ELEMENT	DESCRIPTIF DU LABORATOIRE	DATE DE PRELEVEMENT	NOM DE L'OPERATEUR
Enduit / Peinture plaque de plâtre	Peinture non séparable + enduit plâtreux blanc non séparable + papier non séparable + carton non séparable + matériau plâtreux blanc	14/10/2019	RHENZOUR Abdessamad
LOCALISATION		RESULTAT	
Mur F		Amiante non détecté

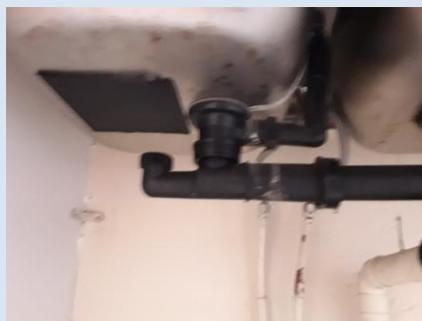
PRELEVEMENT : 42LA00516P006			
NOM DU CLIENT	NUMERO DU DOSSIER		PIECE OU LOCAL
OPH77	42LA00516 14/10/2019		Cuisine (Rez de chaussée)
ELEMENT	DESCRIPTIF DU LABORATOIRE	DATE DE PRELEVEMENT	NOM DE L'OPERATEUR
Tampon bitumineux	Tampon bitumineux noir	14/10/2019	RHENZOUR Abdessamad
LOCALISATION		RESULTAT	
Sous évier		Amiante non détecté
