## Rapport de mission de repérage des matériaux et produits contenant de l'amiante avant réalisation de travaux

Norme NF X 46-020 V .2017

14 SQUARE BEAUREGARD

RAPPORT N° :	42LA00517	Laboratoire d'Analyses :	ITGA
Repérage réalisé le :	29/08/2019	Adresse laboratoire :	3 RUE ARMAND HERPIN LACROIX - CS 46537 35065 RENNES CEDEX
Accompagnateur :		Numéro d'accréditation :	1-5967
Par :	Lyes IZABACHENE	Organisme d'assurance professionnelle :	AXA France
N° certificat :	1378	Adresse assurance :	313 Terrasses de l'Arche 92727 NANTERRE CEDEX
Date d'obtention :	03/09/2015	N° de contrat d'assurance :	10158549604
Organisme certificateur	CEBTP ZAC La Clef Saint Pierre - 12 Avenue Gay Lussac - 78990 ELANCOURT	Date de validité :	31/12/2019

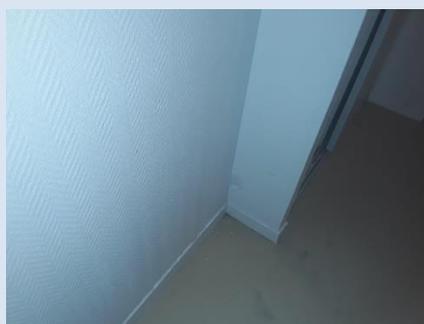
PRELEVEMENT : 42LA00517P001			
NOM DU CLIENT	NUMERO DU DOSSIER		PIECE OU LOCAL
OPH77	42LA00517 29/08/2019		Entrée (Rez de chaussée)
ELEMENT	DESCRIPTIF DU LABORATOIRE	DATE DE PRELEVEMENT	NOM DE L'OPERATEUR
Enduit / Calicot	Enduit plâtreux blanc + peinture avec couche en toile non séparable + papier non séparable + carton non séparable	29/08/2019	IZABACHENE Lyes
LOCALISATION		RESULTAT	
Mur H		Amiante non détecté

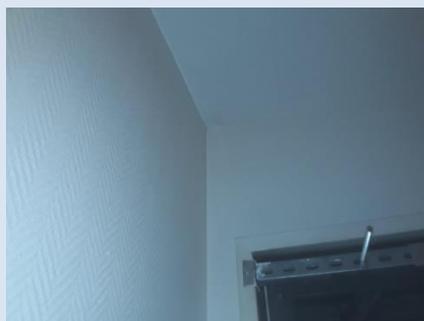
PRELEVEMENT : 42LA00517P002			
NOM DU CLIENT	NUMERO DU DOSSIER		PIECE OU LOCAL
OPH77	42LA00517 29/08/2019		Entrée (Rez de chaussée)
ELEMENT	DESCRIPTIF DU LABORATOIRE	DATE DE PRELEVEMENT	NOM DE L'OPERATEUR
Enduit / Calicot	Enduit plâtreux blanc avec fibres + peinture non séparable + papier non séparable + carton non séparable	29/08/2019	IZABACHENE Lyes
LOCALISATION		RESULTAT	
Plafond		Amiante non détecté

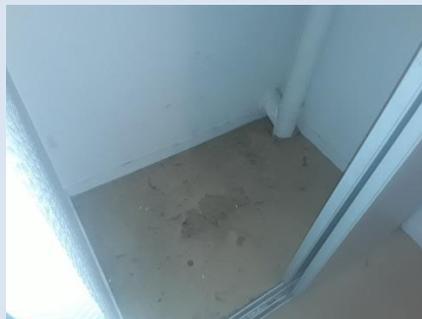
PRELEVEMENT : 42LA00517P003			
NOM DU CLIENT	NUMERO DU DOSSIER		PIECE OU LOCAL
OPH77	42LA00517 29/08/2019		Placard (Rez de chaussée)
ELEMENT	DESCRIPTIF DU LABORATOIRE	DATE DE PRELEVEMENT	NOM DE L'OPERATEUR
Revêtement de sols	Revêtement souple beige	29/08/2019	IZABACHENE Lyes
LOCALISATION		RESULTAT	
Sol		Fr1:Amiante non détecté

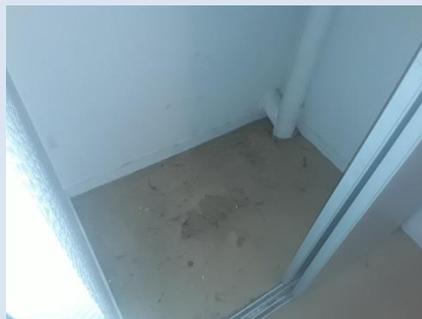
PRELEVEMENT : 42LA00517P003			
NOM DU CLIENT	NUMERO DU DOSSIER		PIECE OU LOCAL
OPH77	42LA00517 29/08/2019		Placard (Rez de chaussée)
ELEMENT	DESCRIPTIF DU LABORATOIRE	DATE DE PRELEVEMENT	NOM DE L'OPERATEUR
Revêtement de sols	Colle polymère jaune non séparable + ragréage gris + peinture non séparable	29/08/2019	IZABACHENE Lyes
LOCALISATION		RESULTAT	
Sol		Fr2:Amiante non détecté

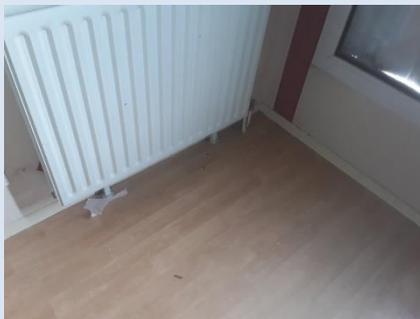
**PRELEVEMENT : 42LA00517P004**

NOM DU CLIENT	NUMERO DU DOSSIER	PIECE OU LOCAL	
OPH77	42LA00517 29/08/2019	Chambre 1 (Rez de chaussée)	
ELEMENT	DESCRIPTIF DU LABORATOIRE	DATE DE PRELEVEMENT	NOM DE L'OPERATEUR
Revêtement de sols	Revêtement souple marron avec poussières	29/08/2019	IZABACHENE Lyes
LOCALISATION		RESULTAT	
Sol		Fr1:Amiante non détecté

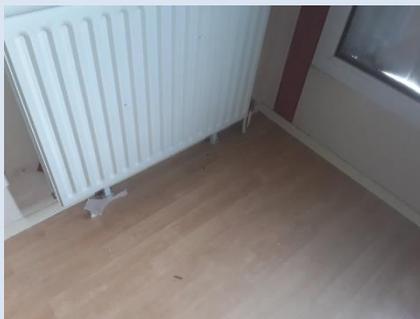
**PRELEVEMENT : 42LA00517P004**

NOM DU CLIENT	NUMERO DU DOSSIER	PIECE OU LOCAL	
OPH77	42LA00517 29/08/2019	Chambre 1 (Rez de chaussée)	
ELEMENT	DESCRIPTIF DU LABORATOIRE	DATE DE PRELEVEMENT	NOM DE L'OPERATEUR
Revêtement de sols	Colle polymère jaune non séparable + ragréage gris + matériau blanc non séparable	29/08/2019	IZABACHENE Lyes
LOCALISATION		RESULTAT	
Sol		Fr2:Amiante non détecté

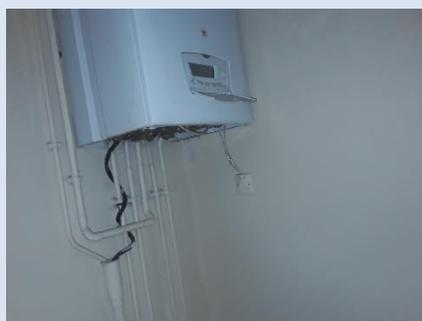
**PRELEVEMENT : 42LA00517P005**

NOM DU CLIENT	NUMERO DU DOSSIER	PIECE OU LOCAL	
OPH77	42LA00517 29/08/2019	Cuisine (Rez de chaussée)	
ELEMENT	DESCRIPTIF DU LABORATOIRE	DATE DE PRELEVEMENT	NOM DE L'OPERATEUR
Enduit / Calicot	Enduit plâtreux blanc + peinture non séparable + papier non séparable + carton non séparable	29/08/2019	IZABACHENE Lyes
LOCALISATION		RESULTAT	
Mur C		Amiante non détecté

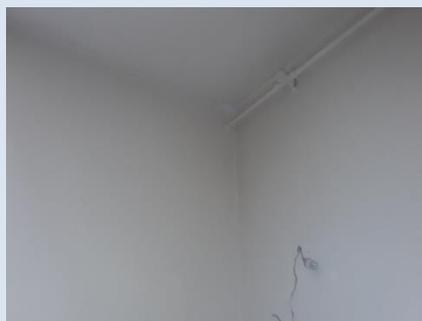
**PRELEVEMENT : 42LA00517P006**

NOM DU CLIENT	NUMERO DU DOSSIER	PIECE OU LOCAL	
OPH77	42LA00517 29/08/2019	Cuisine (Rez de chaussée)	
ELEMENT	DESCRIPTIF DU LABORATOIRE	DATE DE PRELEVEMENT	NOM DE L'OPERATEUR
Enduit / Calicot	Enduit plâtreux blanc + peinture non séparable + papier non séparable + carton non séparable	29/08/2019	IZABACHENE Lyes
LOCALISATION		RESULTAT	
Plafond		Amiante non détecté

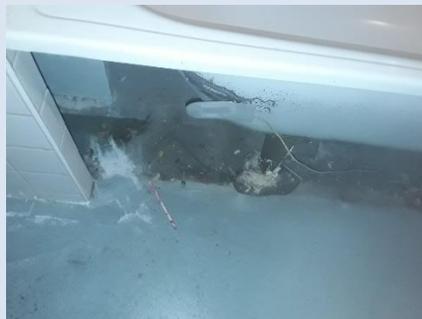
Salle de bains	Rez de chaussée	Revêtement de sols	Revêtement souple multicolore	42LA00517P007	Sol	DEGRADATION PARTIELLE	Fr1:Amiante non détecté	RESULTAT ANALYSE

PRELEVEMENT : 42LA00517P007			
NOM DU CLIENT	NUMERO DU DOSSIER		PIECE OU LOCAL
OPH77	42LA00517 29/08/2019		Salle de bains (Rez de chaussée)
ELEMENT	DESCRIPTIF DU LABORATOIRE	DATE DE PRELEVEMENT	NOM DE L'OPERATEUR
Revêtement de sols	Revêtement souple multicolore	29/08/2019	IZABACHENE Lyes
LOCALISATION		RESULTAT	
Sol		Fr1:Amiante non détecté

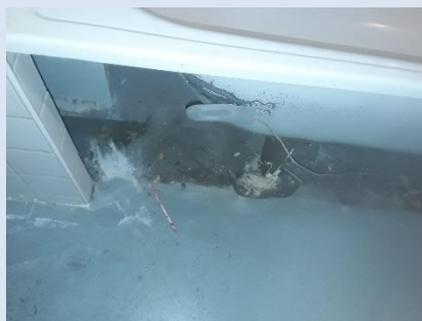
PRELEVEMENT : 42LA00517P007			
NOM DU CLIENT	NUMERO DU DOSSIER		PIECE OU LOCAL
OPH77	42LA00517 29/08/2019		Salle de bains (Rez de chaussée)
ELEMENT	DESCRIPTIF DU LABORATOIRE	DATE DE PRELEVEMENT	NOM DE L'OPERATEUR
Revêtement de sols	Colle polymère jaune avec poussières non séparable + ragréage gris	29/08/2019	IZABACHENE Lyes
LOCALISATION		RESULTAT	
Sol		Fr2:Amiante non détecté

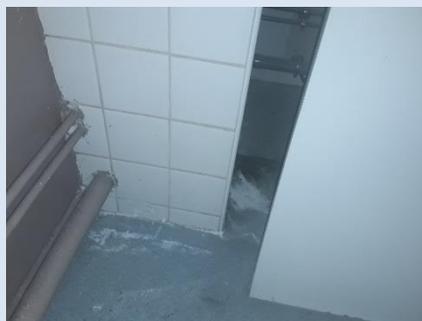
PRELEVEMENT : 42LA00517P008			
NOM DU CLIENT	NUMERO DU DOSSIER		PIECE OU LOCAL
OPH77	42LA00517 29/08/2019		Salle de bains (Rez de chaussée)
ELEMENT	DESCRIPTIF DU LABORATOIRE	DATE DE PRELEVEMENT	NOM DE L'OPERATEUR
Colle faïence	Carrelage	29/08/2019	IZABACHENE Lyes
LOCALISATION		RESULTAT	
Mur B		Fr1:Amiante non détecté

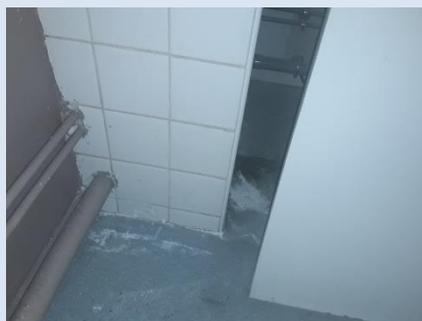
PRELEVEMENT : 42LA00517P008			
NOM DU CLIENT	NUMERO DU DOSSIER		PIECE OU LOCAL
OPH77	42LA00517 29/08/2019		Salle de bains (Rez de chaussée)
ELEMENT	DESCRIPTIF DU LABORATOIRE	DATE DE PRELEVEMENT	NOM DE L'OPERATEUR
Colle faïence	Colle beige + couche plâtreuse bleue non séparable	29/08/2019	IZABACHENE Lyes
LOCALISATION		RESULTAT	
Mur B		Fr2:Amiante non détecté

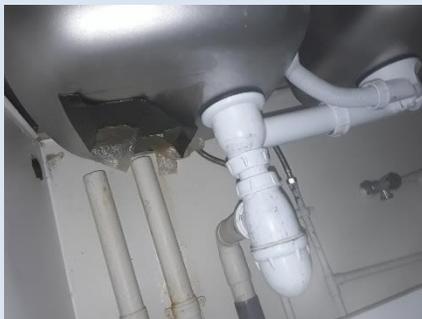
PRELEVEMENT : 42LA00517P009			
NOM DU CLIENT	NUMERO DU DOSSIER	PIECE OU LOCAL	
OPH77	42LA00517 29/08/2019	Cuisine (Rez de chaussée)	
ELEMENT	DESCRIPTIF DU LABORATOIRE	DATE DE PRELEVEMENT	NOM DE L'OPERATEUR
Tampon bitumineux	Tampon bitumineux noir	29/08/2019	IZABACHENE Lyes
LOCALISATION		RESULTAT	
Sous évier		Amiante non détecté
