Rapport de mission de repérage des matériaux et produits contenant de l'amiante avant réalisation de travaux

1 SQUARE BEAUREGARD

77000 MELUN

RAPPORT N° :	42LAA0302	Laboratoire d'Analyses :	ITGA
Repérage réalisé le :	04/07/2018	Adresse laboratoire :	3 RUE ARMAND HERPIN LACROIX - CS 46537 35065 RENNES CEDEX
Accompagnateur :		Numéro d'accréditation :	1-5967
Par :	Gaetan BEDEL	Organisme d'assurance professionnelle :	AXA France
N° certificat :	CPDI3869	Adresse assurance :	313 Terrasses de l'Arche 92727 NANTERRE CEDEX
Date d'obtention :	22/04/2016	N° de contrat d'assurance :	10063271004
Organisme certificateur	I.CERT PARC EDONIA - BAT G - RUE DE LA TERRE VICTORIA - 35760 SAINT GREGOIRE	Date de validité :	31/12/2018

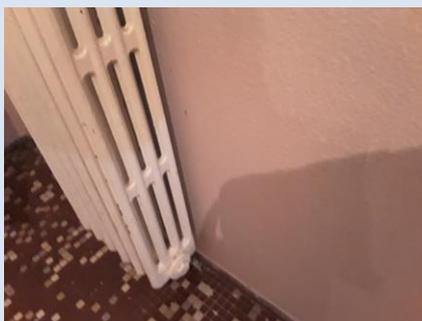
PRELEVEMENT : 42LAA0302P001			
NOM DU CLIENT	NUMERO DU DOSSIER		PIECE OU LOCAL
OPH77	42LAA0302 04/07/2018		Cuisine
ELEMENT	DESCRIPTIF DU LABORATOIRE	DATE DE PRELEVEMENT	NOM DE L'OPERATEUR
Enduit / Peinture béton	Enduit plâtreux blanc en vrac + peintures multiples non séparable	04/07/2018	BEDEL Gaetan
LOCALISATION		RESULTAT	
Mur C		Amiante non détecté

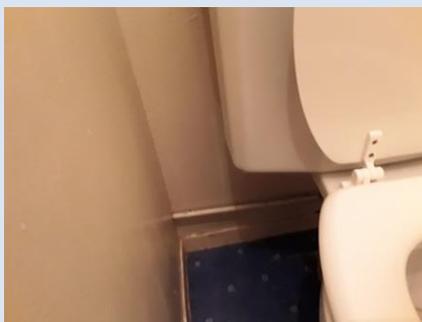
PRELEVEMENT : 42LAA0302P002			
NOM DU CLIENT	NUMERO DU DOSSIER		PIECE OU LOCAL
OPH77	42LAA0302 04/07/2018		WC
ELEMENT	DESCRIPTIF DU LABORATOIRE	DATE DE PRELEVEMENT	NOM DE L'OPERATEUR
Enduit / Peinture	Enduit beige en vrac + peinture non séparable	04/07/2018	BEDEL Gaetan
LOCALISATION		RESULTAT	
Mur A		Amiante non détecté

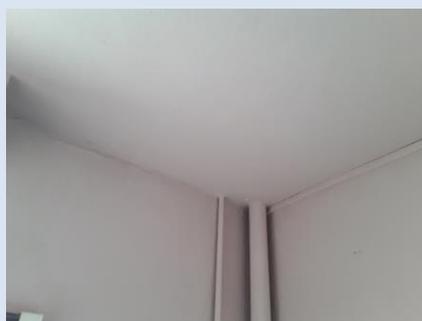
PRELEVEMENT : 42LAA0302P003

NOM DU CLIENT	NUMERO DU DOSSIER	PIECE OU LOCAL	
OPH77	42LAA0302 04/07/2018	Salle de bains	
ELEMENT	DESCRIPTIF DU LABORATOIRE	DATE DE PRELEVEMENT	NOM DE L'OPERATEUR
Enduit / Peinture béton	Enduit plâtreux blanc en vrac + peinture non séparable	04/07/2018	BEDEL Gaetan
LOCALISATION		RESULTAT	
Plafond		Amiante non détecté

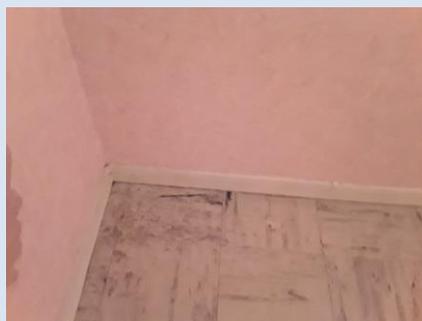
PRELEVEMENT : 42LAA0302P004

NOM DU CLIENT	NUMERO DU DOSSIER	PIECE OU LOCAL	
OPH77	42LAA0302 04/07/2018	Chambre 2	
ELEMENT	DESCRIPTIF DU LABORATOIRE	DATE DE PRELEVEMENT	NOM DE L'OPERATEUR
Enduit / Peinture béton	Enduit beige en vrac + peinture non séparable	04/07/2018	BEDEL Gaetan
LOCALISATION		RESULTAT	
Mur A		Amiante non détecté

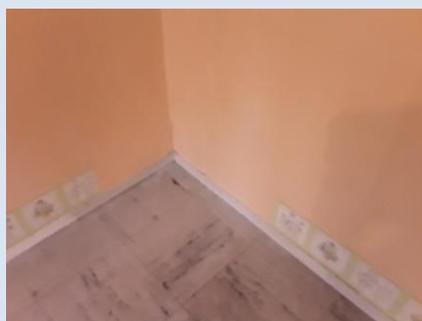
PRELEVEMENT : 42LAA0302P005			
NOM DU CLIENT	NUMERO DU DOSSIER		PIECE OU LOCAL
OPH77	42LAA0302 04/07/2018		Chambre 1
ELEMENT	DESCRIPTIF DU LABORATOIRE	DATE DE PRELEVEMENT	NOM DE L'OPERATEUR
Enduit / Peinture	Enduit beige en vrac + papier en faible quantité non séparable + peinture non séparable	04/07/2018	BEDEL Gaetan
LOCALISATION		RESULTAT	
Mur D		Amiante non détecté

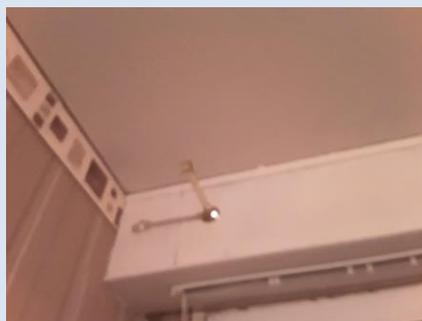
PRELEVEMENT : 42LAA0302P006			
NOM DU CLIENT	NUMERO DU DOSSIER		PIECE OU LOCAL
OPH77	42LAA0302 04/07/2018		Séjour
ELEMENT	DESCRIPTIF DU LABORATOIRE	DATE DE PRELEVEMENT	NOM DE L'OPERATEUR
Enduit / Peinture béton	Enduit plâtreux blanc en vrac + papier non séparable + peinture non séparable	04/07/2018	BEDEL Gaetan
LOCALISATION		RESULTAT	
Plafond		Amiante non détecté

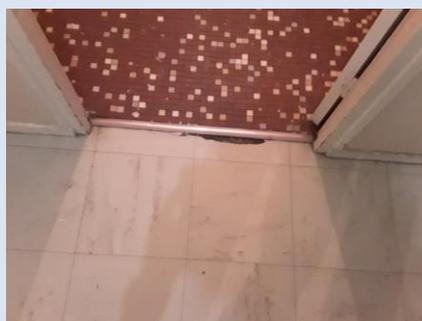
PIECE	ETAGE	ELEMENTS	DESCRIPTIF LABORATOIRE	REPERAGE	Echantillon	METHODE	ETAT	RESULTAT
Entrée		Dalle de sol	Colle bitumineuse noire + ragréage gris en faible quantité non séparable	Sol	42LAA0302P007	RESULTAT ANALYSE	DEGRADATION PARTIELLE	Fr1:Amiante détecté (Chrysotile)
Entrée		Dalle de sol	Colle bitumineuse noire + ragréage gris en faible quantité non séparable	Sol	42LAA0302P007	ZSO	DEGRADATION PARTIELLE	Fr1:Amiante détecté (Chrysotile)
Séjour		Dalle de sol	Colle bitumineuse noire + ragréage gris en faible quantité non séparable	Sol	42LAA0302P007	ZSO	DEGRADATION PARTIELLE	Fr1:Amiante détecté (Chrysotile)
Chambre 1		Dalle de sol	Colle bitumineuse noire + ragréage gris en faible quantité non séparable	Sol	42LAA0302P007	ZSO	DEGRADATION PARTIELLE	Fr1:Amiante détecté (Chrysotile)
Chambre 2		Dalle de sol	Colle bitumineuse noire + ragréage gris en faible quantité non séparable	Sol	42LAA0302P007	ZSO	DEGRADATION PARTIELLE	Fr1:Amiante détecté (Chrysotile)

PRELEVEMENT : 42LAA0302P007			
NOM DU CLIENT	NUMERO DU DOSSIER	PIECE OU LOCAL	
OPH77	42LAA0302 04/07/2018	Entrée	
ELEMENT	DESCRIPTIF DU LABORATOIRE	DATE DE PRELEVEMENT	NOM DE L'OPERATEUR
Dalle de sol	Colle bitumineuse noire + ragréage gris en faible quantité non séparable	04/07/2018	BEDEL Gaetan
LOCALISATION		RESULTAT	
Sol		Fr1:Amiante détecté (Chrysotile)

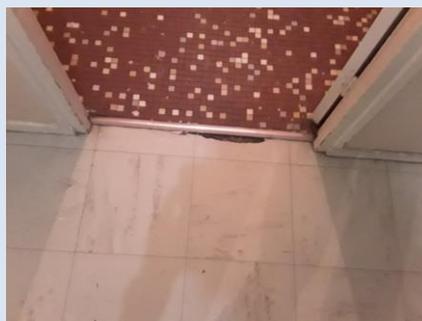
PRELEVEMENT : 42LAA0302P007			
NOM DU CLIENT	NUMERO DU DOSSIER	PIECE OU LOCAL	
OPH77	42LAA0302 04/07/2018	Entrée	
ELEMENT	DESCRIPTIF DU LABORATOIRE	DATE DE PRELEVEMENT	NOM DE L'OPERATEUR
Dalle de sol	Dalle dure cassante beige	04/07/2018	BEDEL Gaetan
LOCALISATION		RESULTAT	
Sol		Fr2:Amiante non détecté

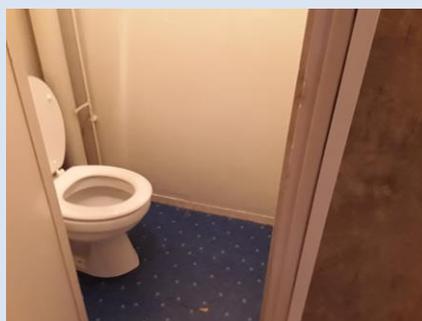
PRELEVEMENT : 42LAA0302P008

NOM DU CLIENT	NUMERO DU DOSSIER	PIECE OU LOCAL	
OPH77	42LAA0302 04/07/2018	WC	
ELEMENT	DESCRIPTIF DU LABORATOIRE	DATE DE PRELEVEMENT	NOM DE L'OPERATEUR
Dalle de sol	Revêtement souple bleu + colle polymère jaune avec poussières non séparable	04/07/2018	BEDEL Gaetan
LOCALISATION		RESULTAT	
Sol		Amiante non détecté

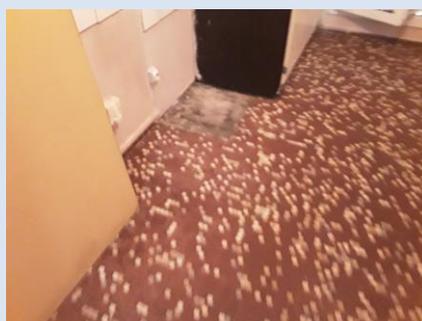
PRELEVEMENT : 42LAA0302P009

NOM DU CLIENT	NUMERO DU DOSSIER	PIECE OU LOCAL	
OPH77	42LAA0302 04/07/2018	Cuisine	
ELEMENT	DESCRIPTIF DU LABORATOIRE	DATE DE PRELEVEMENT	NOM DE L'OPERATEUR
Carrelage	Colle grise hétérogène + joint cassant gris non séparable + carrelage	04/07/2018	BEDEL Gaetan
LOCALISATION		RESULTAT	
Sol		Amiante non détecté
