Pré-Rapport de mission de repérage des matériaux et produits contenant de l'amiante avant réalisation de travaux

Norme NF X 46-020 V .2017

2 SQUARE BEAUREGARD

LOGEMENT 1
77000 MELUN

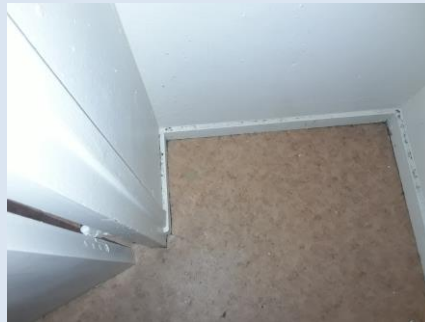
PRELEVEMENT : 42LAB0401P001			
NOM DU CLIENT	NUMERO DU DOSSIER	PIECE OU LOCAL	
OPH77	42LAB0401 21/06/2019	Placard 1 (R+4)	
ELEMENT	DESCRIPTIF DU LABORATOIRE	DATE DE PRELEVEMENT	NOM DE L'OPERATEUR
Revêtement souple	Revêtement souple orange	21/06/2019	RHENZOUR Abdessamad
LOCALISATION		RESULTAT	
Sol		Fr1:Amiante non détecté

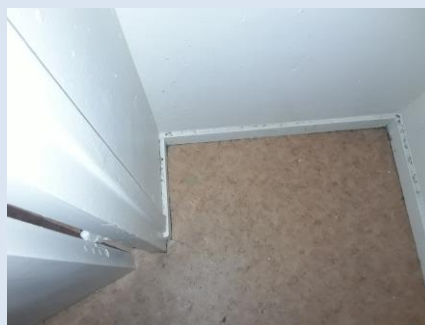
PRELEVEMENT : 42LAB0401P001			
NOM DU CLIENT	NUMERO DU DOSSIER	PIECE OU LOCAL	
OPH77	42LAB0401 21/06/2019	Placard 1 (R+4)	
ELEMENT	DESCRIPTIF DU LABORATOIRE	DATE DE PRELEVEMENT	NOM DE L'OPERATEUR
Revêtement souple	Colle polymère jaune non séparable + dalle dure cassante grise	21/06/2019	RHENZOUR Abdessamad
LOCALISATION		RESULTAT	
Sol		Fr2:Amiante détecté (Chrysotile)

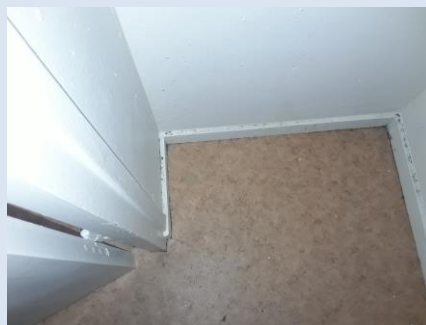
PRELEVEMENT : 42LAB0401P001			
NOM DU CLIENT	NUMERO DU DOSSIER	PIECE OU LOCAL	
OPH77	42LAB0401 21/06/2019	Placard 1 (R+4)	
ELEMENT	DESCRIPTIF DU LABORATOIRE	DATE DE PRELEVEMENT	NOM DE L'OPERATEUR
Revêtement souple	Colle bitumineuse noire + ragréage gris en vrac non séparable	21/06/2019	RHENZOUR Abdessamad
LOCALISATION		RESULTAT	
Sol		Fr3:Amiante détecté (Chrysotile)

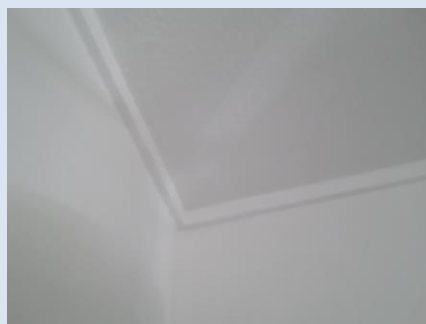
PRELEVEMENT : 42LAB0401P003			
NOM DU CLIENT	NUMERO DU DOSSIER	PIECE OU LOCAL	
OPH77	42LAB0401 21/06/2019	Salle de bains (R+4)	
ELEMENT	DESCRIPTIF DU LABORATOIRE	DATE DE PRELEVEMENT	NOM DE L'OPERATEUR
Enduit / Peinture béton	Peintures multiples en faible quantité non séparable + enduit plâtreux blanc en vrac	21/06/2019	RHENZOUR Abdessamad
LOCALISATION		RESULTAT	
Plafond		Amiante non détecté

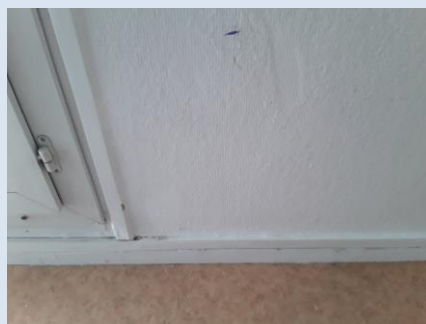
PRELEVEMENT : 42LAB0401P004			
NOM DU CLIENT	NUMERO DU DOSSIER		PIECE OU LOCAL
OPH77	42LAB0401 21/06/2019		Chambre 1 (R+4)
ELEMENT	DESCRIPTIF DU LABORATOIRE	DATE DE PRELEVEMENT	NOM DE L'OPERATEUR
Enduit / Peinture béton	Peintures multiples non séparable + toile fibreuse blanche non séparable + enduit gris en vrac	21/06/2019	RHENZOUR Abdessamad
LOCALISATION		RESULTAT	
Mur B		Amiante non détecté

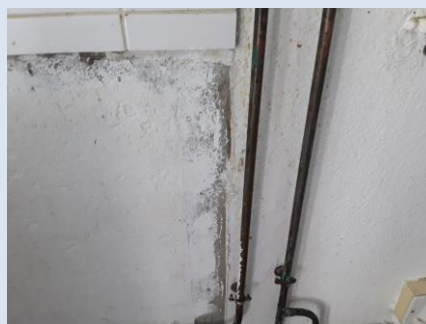
PRELEVEMENT : 42LAB0401P005			
NOM DU CLIENT	NUMERO DU DOSSIER		PIECE OU LOCAL
OPH77	42LAB0401 21/06/2019		Cuisine (R+4)
ELEMENT	DESCRIPTIF DU LABORATOIRE	DATE DE PRELEVEMENT	NOM DE L'OPERATEUR
Enduit / Peinture béton	Peintures multiples non séparable + enduit plâtreux blanc en vrac	21/06/2019	RHENZOUR Abdessamad
LOCALISATION		RESULTAT	
Mur C		Amiante non détecté
