Rapport de mission de repérage des matériaux et produits contenant de l'amiante avant réalisation de travaux

5 SQUARE BEAUREGARD

77000 MELUN

RAPPORT N° :	42LAE0201	Laboratoire d'Analyses :	ITGA
Repérage réalisé le :	23/03/2018	Adresse laboratoire :	3 RUE ARMAND HERPIN LACROIX - CS 46537 35065 RENNES CEDEX
Accompagnateur :		Numéro d'accréditation :	1-5967
Par :	Gaetan BEDEL	Organisme d'assurance professionnelle :	AXA France
N° certificat :	CPDI3869	Adresse assurance :	313 Terrasses de l'Arche 92727 NANTERRE CEDEX
Date d'obtention :	22/04/2016	N° de contrat d'assurance :	10063271004
Organisme certificateur	I.CERT PARC EDONIA - BAT G - RUE DE LA TERRE VICTORIA - 35760 SAINT GREGOIRE	Date de validité :	31/12/2018

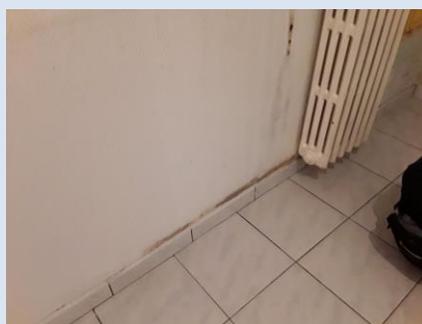
PRELEVEMENT : 42LAE0201P001			
NOM DU CLIENT	NUMERO DU DOSSIER		PIECE OU LOCAL
OPH77	42LAE0201 23/03/2018		Cuisine
ELEMENT	DESCRIPTIF DU LABORATOIRE	DATE DE PRELEVEMENT	NOM DE L'OPERATEUR
Enduit / Peinture béton	Enduit plâtreux blanc en vrac non séparable + toile fibreuse blanche en vrac non séparable + peinture en vrac non séparable	23/03/2018	BEDEL Gaetan
LOCALISATION		RESULTAT	
Mur A		Amiante non détecté

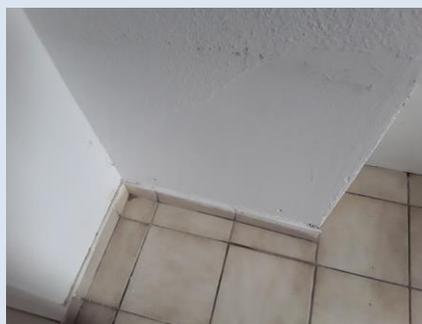
PRELEVEMENT : 42LAE0201P002			
NOM DU CLIENT	NUMERO DU DOSSIER		PIECE OU LOCAL
OPH77	42LAE0201 23/03/2018		Salle de bains
ELEMENT	DESCRIPTIF DU LABORATOIRE	DATE DE PRELEVEMENT	NOM DE L'OPERATEUR
Enduit / Peinture	Enduit beige en vrac hétérogène non séparable + + peintures multiples en vrac non séparable	23/03/2018	BEDEL Gaetan
LOCALISATION		RESULTAT	
Mur A		Amiante non détecté

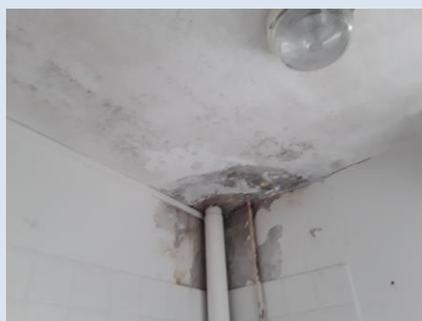
PRELEVEMENT : 42LAE0201P003			
NOM DU CLIENT	NUMERO DU DOSSIER	PIECE OU LOCAL	
OPH77	42LAE0201 23/03/2018	Salle de bains	
ELEMENT	DESCRIPTIF DU LABORATOIRE	DATE DE PRELEVEMENT	NOM DE L'OPERATEUR
Enduit / Peinture béton	Enduit plâtreux blanc en vrac non séparable + peintures multiples en vrac non séparable	23/03/2018	BEDEL Gaetan
LOCALISATION		RESULTAT	
Plafonds		Amiante non détecté

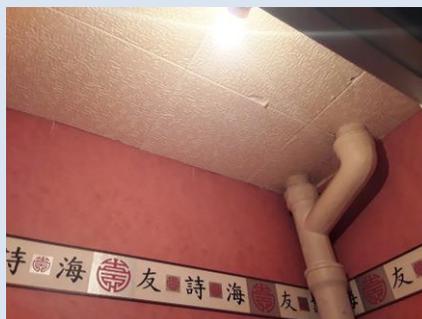
PRELEVEMENT : 42LAE0201P004			
NOM DU CLIENT	NUMERO DU DOSSIER	PIECE OU LOCAL	
OPH77	42LAE0201 23/03/2018	WC	
ELEMENT	DESCRIPTIF DU LABORATOIRE	DATE DE PRELEVEMENT	NOM DE L'OPERATEUR
Dalle de polystyrènes	Matériau plâtreux blanc en vrac non séparable + peinture en faible quantité en vrac non séparable + polystyrène non séparable	23/03/2018	BEDEL Gaetan
LOCALISATION		RESULTAT	
Plafond		Amiante non détecté

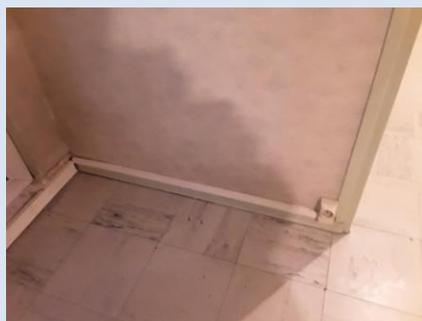
PRELEVEMENT : 42LAE0201P005			
NOM DU CLIENT	NUMERO DU DOSSIER	PIECE OU LOCAL	
OPH77	42LAE0201 23/03/2018	Séjour	
ELEMENT	DESCRIPTIF DU LABORATOIRE	DATE DE PRELEVEMENT	NOM DE L'OPERATEUR
Enduit / Peinture béton	Enduit plâtreux blanc en vrac non séparable + bois aggloméré en faible quantité en vrac non séparable + peinture en vrac non séparable	23/03/2018	BEDEL Gaetan
LOCALISATION		RESULTAT	
Mur C		Amiante non détecté

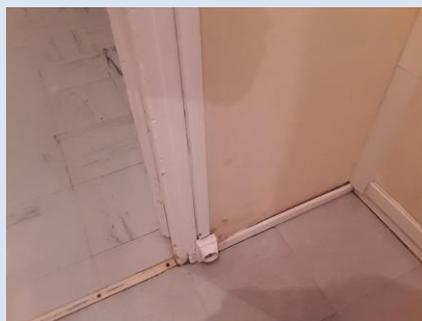
PRELEVEMENT : 42LAE0201P006			
NOM DU CLIENT	NUMERO DU DOSSIER	PIECE OU LOCAL	
OPH77	42LAE0201 23/03/2018	Entrée	
ELEMENT	DESCRIPTIF DU LABORATOIRE	DATE DE PRELEVEMENT	NOM DE L'OPERATEUR
Enduit / Peinture	Enduit plâtreux blanc en vrac	23/03/2018	BEDEL Gaetan
LOCALISATION		RESULTAT	
Mur C		Amiante non détecté

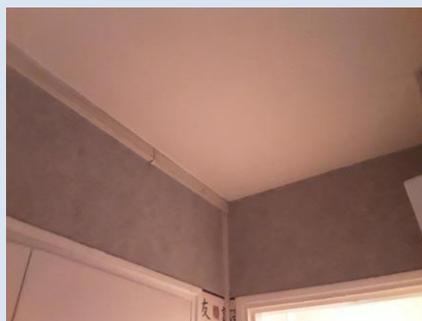
PRELEVEMENT : 42LAE0201P007			
NOM DU CLIENT	NUMERO DU DOSSIER	PIECE OU LOCAL	
OPH77	42LAE0201 23/03/2018	Couloir	
ELEMENT	DESCRIPTIF DU LABORATOIRE	DATE DE PRELEVEMENT	NOM DE L'OPERATEUR
Enduit / Peinture béton	Enduit plâtreux blanc en faible quantité en vrac non séparable + peinture en faible quantité en vrac non séparable	23/03/2018	BEDEL Gaetan
LOCALISATION		RESULTAT	
Plafonds		Amiante non détecté

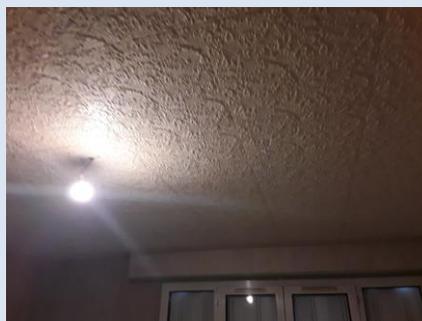
PRELEVEMENT : 42LAE0201P008			
NOM DU CLIENT	NUMERO DU DOSSIER	PIECE OU LOCAL	
OPH77	42LAE0201 23/03/2018	Séjour	
ELEMENT	DESCRIPTIF DU LABORATOIRE	DATE DE PRELEVEMENT	NOM DE L'OPERATEUR
Dalle de polystyrènes	Colle polymère jaune non séparable + polystyrène	23/03/2018	BEDEL Gaetan
LOCALISATION		RESULTAT	
Plafond		Amiante non détecté

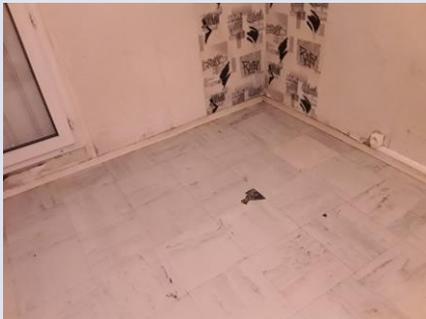
PIECE	ETAGE	ELEMENTS	DESCRIPTIF LABORATOIRE	Echantillon	REPERAGE	ETAT	RESULTAT	METHODE
Chambre 1		Dalle de sol	Dalle dure cassante grise	42LAE0201P009	Sols	DEGRADATION PARTIELLE	Fr1:Amiante détecté (Chrysotile)	ZSO

PRELEVEMENT : 42LAE0201P009			
NOM DU CLIENT	NUMERO DU DOSSIER	PIECE OU LOCAL	
OPH77	42LAE0201 23/03/2018	Chambre 1	
ELEMENT	DESCRIPTIF DU LABORATOIRE	DATE DE PRELEVEMENT	NOM DE L'OPERATEUR
Dalle de sol	Dalle dure cassante grise	23/03/2018	BEDEL Gaetan
LOCALISATION		RESULTAT	
Sols		Fr1:Amiante détecté (Chrysotile)	
EMPLACEMENT

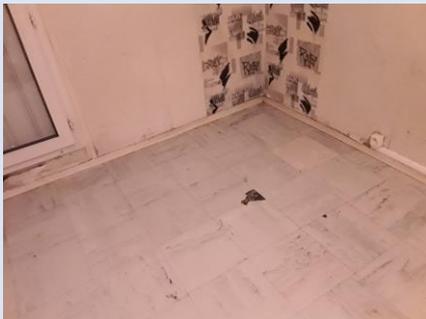
PRELEVEMENT : 42LAE0201P009			
NOM DU CLIENT	NUMERO DU DOSSIER	PIECE OU LOCAL	
OPH77	42LAE0201 23/03/2018	Chambre 1	
ELEMENT	DESCRIPTIF DU LABORATOIRE	DATE DE PRELEVEMENT	NOM DE L'OPERATEUR
Dalle de sol	Colle bitumineuse noire	23/03/2018	BEDEL Gaetan
LOCALISATION		RESULTAT	
Sols		Fr2:Amiante détecté (Chrysotile)	
EMPLACEMENT

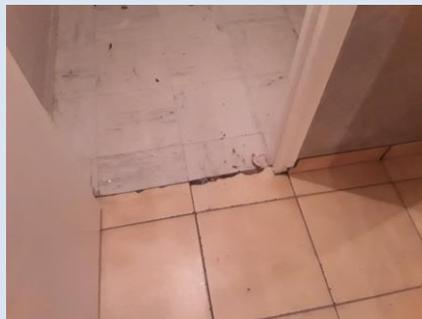
PRELEVEMENT : 42LAE0201P010			
NOM DU CLIENT	NUMERO DU DOSSIER	PIECE OU LOCAL	
OPH77	42LAE0201 23/03/2018	Couloir	
ELEMENT	DESCRIPTIF DU LABORATOIRE	DATE DE PRELEVEMENT	NOM DE L'OPERATEUR
Carrelage	Colle grise + carrelage	23/03/2018	BEDEL Gaetan
LOCALISATION		RESULTAT	
Sol		Fr1:Amiante non détecté

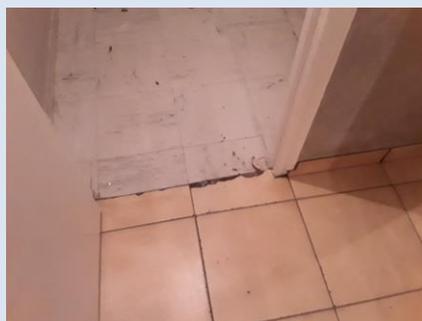
PRELEVEMENT : 42LAE0201P010			
NOM DU CLIENT	NUMERO DU DOSSIER	PIECE OU LOCAL	
OPH77	42LAE0201 23/03/2018	Couloir	
ELEMENT	DESCRIPTIF DU LABORATOIRE	DATE DE PRELEVEMENT	NOM DE L'OPERATEUR
Carrelage	Colle bitumineuse noire en faible quantité	23/03/2018	BEDEL Gaetan
LOCALISATION		RESULTAT	
Sol		Fr2:Amiante détecté (Chrysotile)

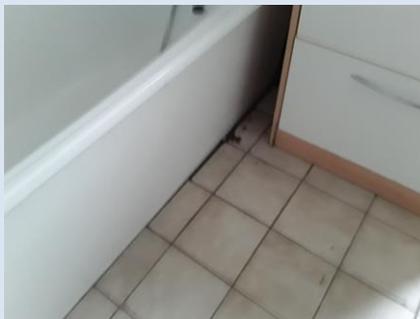
PRELEVEMENT : 42LAE0201P011

NOM DU CLIENT	NUMERO DU DOSSIER	PIECE OU LOCAL	
OPH77	42LAE0201 23/03/2018	Salle de bains	
ELEMENT	DESCRIPTIF DU LABORATOIRE	DATE DE PRELEVEMENT	NOM DE L'OPERATEUR
Carrelage	Colle grise avec poussières + carrelage	23/03/2018	BEDEL Gaetan
LOCALISATION		RESULTAT	
Sol		Amiante non détecté

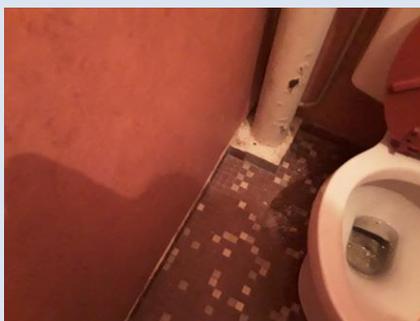
PRELEVEMENT : 42LAE0201P012

NOM DU CLIENT	NUMERO DU DOSSIER	PIECE OU LOCAL	
OPH77	42LAE0201 23/03/2018	WC	
ELEMENT	DESCRIPTIF DU LABORATOIRE	DATE DE PRELEVEMENT	NOM DE L'OPERATEUR
Carrelage	Colle beige + joint cassant gris + carrelage	23/03/2018	BEDEL Gaetan
LOCALISATION		RESULTAT	
Sol		Amiante non détecté

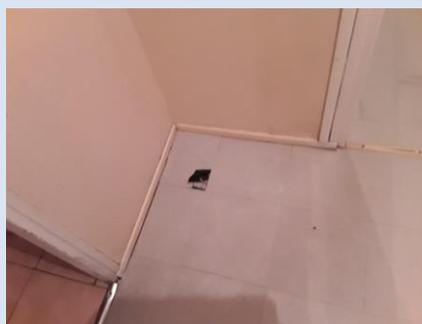
PRELEVEMENT : 42LAE0201P013			
NOM DU CLIENT	NUMERO DU DOSSIER	PIECE OU LOCAL	
OPH77	42LAE0201 23/03/2018	Entrée	
ELEMENT	DESCRIPTIF DU LABORATOIRE	DATE DE PRELEVEMENT	NOM DE L'OPERATEUR
Dalle de sol	Revêtement cassant gris + colle polymère incolore avec poussières + revêtement cassant marron + colle polymère incolore avec poussières	23/03/2018	BEDEL Gaetan
LOCALISATION		RESULTAT	
Sol		Amiante non détecté

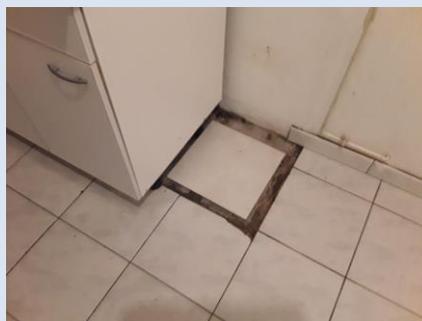
PRELEVEMENT : 42LAE0201P014			
NOM DU CLIENT	NUMERO DU DOSSIER	PIECE OU LOCAL	
OPH77	42LAE0201 23/03/2018	Cuisine	
ELEMENT	DESCRIPTIF DU LABORATOIRE	DATE DE PRELEVEMENT	NOM DE L'OPERATEUR
Carrelage	Colle grise + carrelage	23/03/2018	BEDEL Gaetan
LOCALISATION		RESULTAT	
Sol		Amiante non détecté

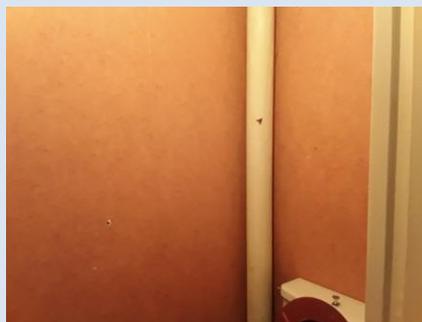
PRELEVEMENT : 42LAE0201P015			
NOM DU CLIENT	NUMERO DU DOSSIER		PIECE OU LOCAL
OPH77	42LAE0201 23/03/2018		WC
ELEMENT	DESCRIPTIF DU LABORATOIRE	DATE DE PRELEVEMENT	NOM DE L'OPERATEUR
Conduit	Matériau beige en vrac non séparable + peintures multiples en vrac non séparable	23/03/2018	BEDEL Gaetan
LOCALISATION		RESULTAT	
Du sol au plafond		Amiante non détecté	
EMPLACEMENT
