## Rapport de mission de repérage des matériaux et produits contenant de l'amiante avant réalisation de travaux

7 SQUARE BEAUREGARD

MODULE 42LAG0001  
77000 MELUN

RAPPORT N° :	42LAG0001	Laboratoire d'Analyses :	ITGA
Repérage réalisé le :	04/03/2019	Adresse laboratoire :	3 RUE ARMAND HERPIN LACROIX - CS 46537 35065 RENNES CEDEX
Accompagnateur :		Numéro d'accréditation :	1-5967
Par :	Ronald FRANCHINARD	Organisme d'assurance professionnelle :	AXA France
N° certificat :	CPDI 3541	Adresse assurance :	313 Terrasses de l'Arche 92727 NANTERRE CEDEX
Date d'obtention :	27/12/2017	N° de contrat d'assurance :	10158549604
Organisme certificateur	I.CERT PARC EDONIA - BAT G - RUE DE LA TERRE VICTORIA - 35760 SAINT GREGOIRE	Date de validité :	31/12/2019

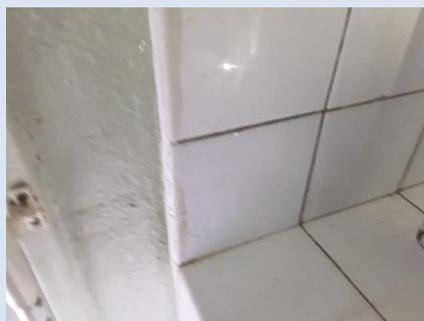
PRELEVEMENT : 42LAG0001P001			
NOM DU CLIENT	NUMERO DU DOSSIER		PIECE OU LOCAL
OPH77	42LAG0001 04/03/2019		Cuisine (RC)
ELEMENT	DESCRIPTIF DU LABORATOIRE	DATE DE PRELEVEMENT	NOM DE L'OPERATEUR
Colle faïence	Carrelage + colle beige + couche plâtreuse beige non séparable	04/03/2019	FRANCHINARD Ronald
LOCALISATION		RESULTAT	
Mur B		Amiante non détecté

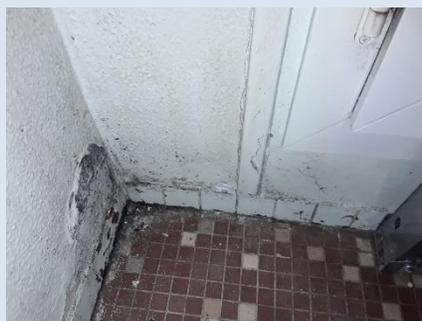
PRELEVEMENT : 42LAG0001P003			
NOM DU CLIENT	NUMERO DU DOSSIER	PIECE OU LOCAL	
OPH77	42LAG0001 04/03/2019	Cuisine (RC)	
ELEMENT	DESCRIPTIF DU LABORATOIRE	DATE DE PRELEVEMENT	NOM DE L'OPERATEUR
Enduit béton	Enduit plâtreux beige en vrac avec poussières + peintures multiples en vrac non séparable + matériau compact gris en vrac non séparable	04/03/2019	FRANCHINARD Ronald
LOCALISATION		RESULTAT	
Mur B		Amiante non détecté

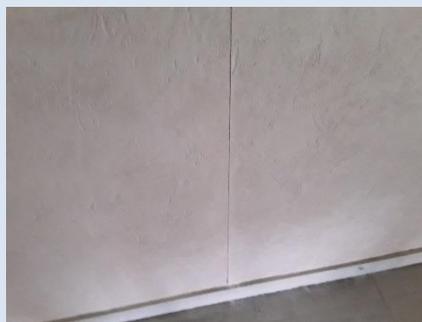
PRELEVEMENT : 42LAG0001P004			
NOM DU CLIENT	NUMERO DU DOSSIER	PIECE OU LOCAL	
OPH77	42LAG0001 04/03/2019	Séjour (RC)	
ELEMENT	DESCRIPTIF DU LABORATOIRE	DATE DE PRELEVEMENT	NOM DE L'OPERATEUR
Enduit béton	Enduit plâtreux blanc + peintures multiples en vrac non séparable + matériau compact gris en faible quantité en vrac non séparable	04/03/2019	FRANCHINARD Ronald
LOCALISATION		RESULTAT	
Mur A		Amiante non détecté

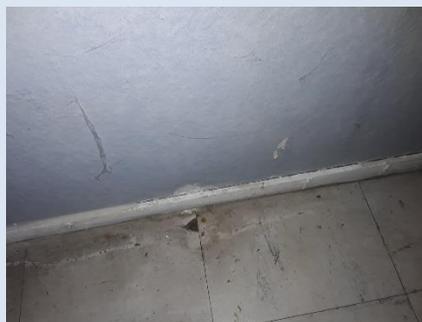
PRELEVEMENT : 42LAG0001P005			
NOM DU CLIENT	NUMERO DU DOSSIER		PIECE OU LOCAL
OPH77	42LAG0001 04/03/2019		Chambre 1 (RC)
ELEMENT	DESCRIPTIF DU LABORATOIRE	DATE DE PRELEVEMENT	NOM DE L'OPERATEUR
Enduit béton	Enduit plâtreux beige en vrac + peintures multiples en vrac non séparable	04/03/2019	FRANCHINARD Ronald
LOCALISATION		RESULTAT	
Mur B		Amiante non détecté

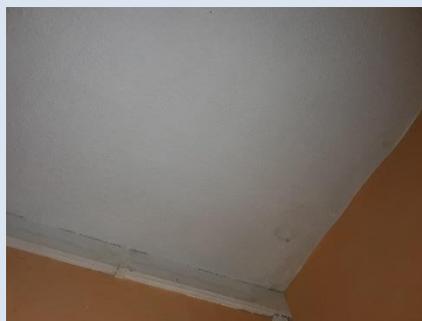
PRELEVEMENT : 42LAG0001P006			
NOM DU CLIENT	NUMERO DU DOSSIER		PIECE OU LOCAL
OPH77	42LAG0001 04/03/2019		Couloir 1 (RC)
ELEMENT	DESCRIPTIF DU LABORATOIRE	DATE DE PRELEVEMENT	NOM DE L'OPERATEUR
Enduit béton	Enduit plâtreux blanc + peintures multiples en vrac non séparable + matériau compact gris en vrac hétérogène non séparable	04/03/2019	FRANCHINARD Ronald
LOCALISATION		RESULTAT	
Plafond		Amiante détecté (Trémolite)

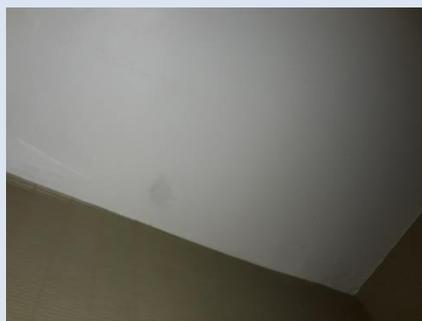
PRELEVEMENT : 42LAG0001P007			
NOM DU CLIENT	NUMERO DU DOSSIER		PIECE OU LOCAL
OPH77	42LAG0001 04/03/2019		WC (RC)
ELEMENT	DESCRIPTIF DU LABORATOIRE	DATE DE PRELEVEMENT	NOM DE L'OPERATEUR
Enduit béton	Enduit plâtreux blanc en vrac non séparable + peinture non séparable + enduit plâtreux beige en vrac non séparable	04/03/2019	FRANCHINARD Ronald
LOCALISATION		RESULTAT	
Plafond		Amiante non détecté

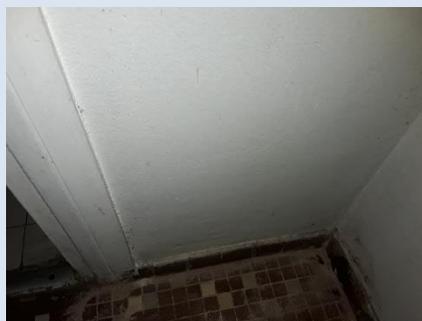
PRELEVEMENT : 42LAG0001P008			
NOM DU CLIENT	NUMERO DU DOSSIER		PIECE OU LOCAL
OPH77	42LAG0001 04/03/2019		Salle de bains (RC)
ELEMENT	DESCRIPTIF DU LABORATOIRE	DATE DE PRELEVEMENT	NOM DE L'OPERATEUR
Enduit	Enduit plâtreux gris + peintures multiples en vrac non séparable	04/03/2019	FRANCHINARD Ronald
LOCALISATION		RESULTAT	
Mur D		Amiante non détecté

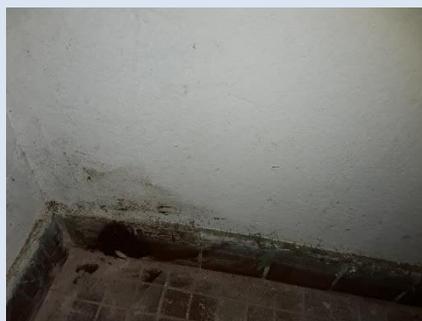
PRELEVEMENT : 42LAG0001P009			
NOM DU CLIENT	NUMERO DU DOSSIER	PIECE OU LOCAL	
OPH77	42LAG0001 04/03/2019	Salle de bains (RC)	
ELEMENT	DESCRIPTIF DU LABORATOIRE	DATE DE PRELEVEMENT	NOM DE L'OPERATEUR
Colle plinthe	Carrelage + colle grise hétérogène non séparable + couche plâtrée orange non séparable	04/03/2019	FRANCHINARD Ronald
LOCALISATION		RESULTAT	
Mur E		Amiante non détecté

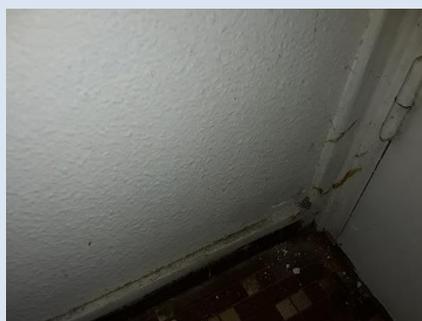
**PRELEVEMENT : 42LAG0001P011**

NOM DU CLIENT	NUMERO DU DOSSIER	PIECE OU LOCAL	
OPH77	42LAG0001 04/03/2019	Salle de bains (RC)	
ELEMENT	DESCRIPTIF DU LABORATOIRE	DATE DE PRELEVEMENT	NOM DE L'OPERATEUR
Enduit béton	Enduit plâtreux blanc + peintures multiples en vrac non séparable	04/03/2019	FRANCHINARD Ronald
LOCALISATION		RESULTAT	
Mur C		Amiante non détecté

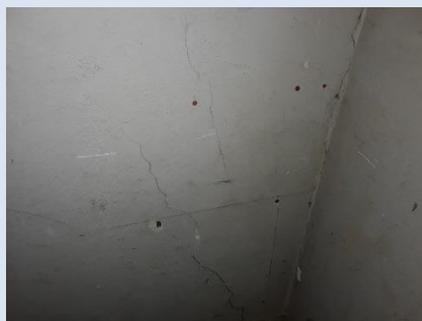
**PRELEVEMENT : 42LAG0001P012**

NOM DU CLIENT	NUMERO DU DOSSIER	PIECE OU LOCAL	
OPH77	42LAG0001 04/03/2019	Placard 2 (RC)	
ELEMENT	DESCRIPTIF DU LABORATOIRE	DATE DE PRELEVEMENT	NOM DE L'OPERATEUR
Enduit	Enduit plâtreux blanc + peintures multiples en vrac non séparable	04/03/2019	FRANCHINARD Ronald
LOCALISATION		RESULTAT	
Mur A		Amiante non détecté

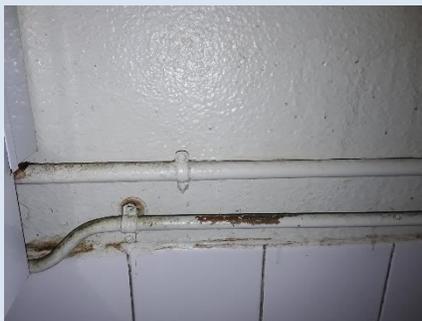
PRELEVEMENT : 42LAG0001P014			
NOM DU CLIENT	NUMERO DU DOSSIER	PIECE OU LOCAL	
OPH77	42LAG0001 04/03/2019	Cuisine (RC)	
ELEMENT	DESCRIPTIF DU LABORATOIRE	DATE DE PRELEVEMENT	NOM DE L'OPERATEUR
Peinture	Peintures multiples en vrac avec poussières	04/03/2019	FRANCHINARD Ronald
LOCALISATION		RESULTAT	
Réseaux de distribution		Amiante non détecté
