Rapport de mission de repérage des matériaux et produits contenant de l'amiante avant réalisation de travaux

7 Square BEURAGARD

77000 MELUN

RAPPORT N° :	42LAG0101	Laboratoire d'Analyses :	ITGA
Repérage réalisé le :	17/10/2017	Adresse laboratoire :	3 RUE ARMAND HERPIN LACROIX - CS 46537 35065 RENNES CEDEX
Accompagnateur :		Numéro d'accréditation :	1-5967
Par :	Mickaël JULIEN	Organisme d'assurance professionnelle :	ALLIANZ
N° certificat :	CPDI 4129	Adresse assurance :	Direction Opérations Entreprises 5C Esplanade Charles de Gaulle 33081 BORDEAUX CEDEX
Date d'obtention :	01/01/2017	N° de contrat d'assurance :	55897385
Organisme certificateur	I.CERT Parc Edonia - Bâtiment G - Rue de la Terre Victoria - 35760 SAINT-GREGOIRE	Date de validité :	31/12/2017

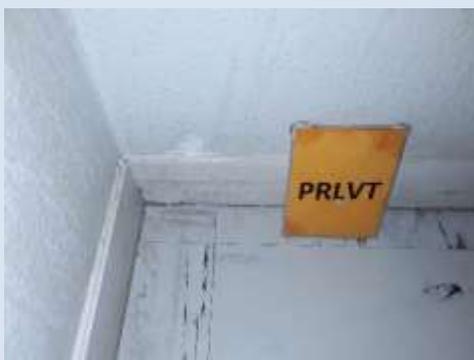
PRELEVEMENT : 42LAG0101P001				
NOM DU CLIENT		NUMERO DU DOSSIER		PIECE OU LOCAL
OPH77		42LAG0101 17/10/2017		Chambre 2
ELEMENT	DESCRIPTIF DU LABORATOIRE	DATE DE PRELEVEMENT	NOM DE L'OPERATEUR	
Enduit béton	Enduit plâtreux blanc en vrac non séparable + peinture non séparable	17/10/2017	JULIEN Mickaël	
LOCALISATION			RESULTAT	
Mur A			Amiante détecté (Trémolite)

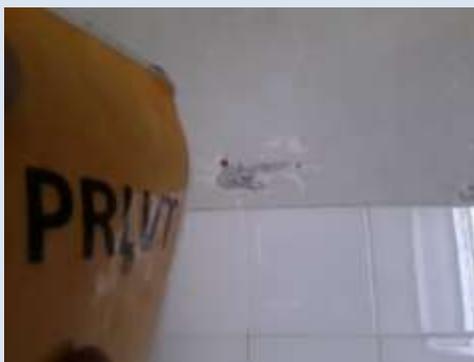
PRELEVEMENT : 42LAG0101P003			
NOM DU CLIENT	NUMERO DU DOSSIER		PIECE OU LOCAL
OPH77	42LAG0101 17/10/2017		Salle de bains
ELEMENT	DESCRIPTIF DU LABORATOIRE	DATE DE PRELEVEMENT	NOM DE L'OPERATEUR
Enduit béton	Enduit plâtreux blanc en vrac non séparable + peintures multiples non séparable	17/10/2017	JULIEN Mickaël
LOCALISATION		RESULTAT	
Mur C		Amiante non détecté

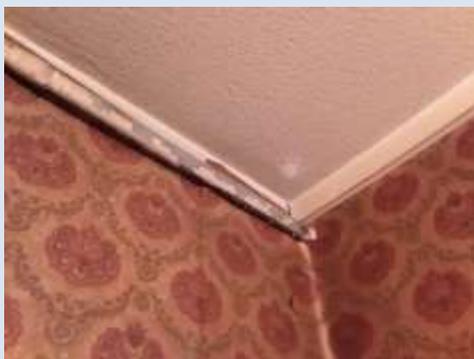
PRELEVEMENT : 42LAG0101P004			
NOM DU CLIENT	NUMERO DU DOSSIER		PIECE OU LOCAL
OPH77	42LAG0101 17/10/2017		Entrée
ELEMENT	DESCRIPTIF DU LABORATOIRE	DATE DE PRELEVEMENT	NOM DE L'OPERATEUR
Enduit béton	Enduit beige en vrac non séparable + peinture non séparable	17/10/2017	JULIEN Mickaël
LOCALISATION		RESULTAT	
Plafond		Amiante non détecté

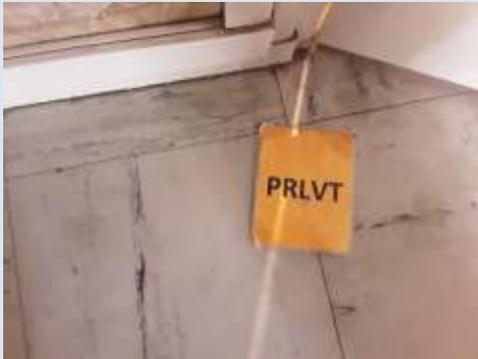
Séjour		Dalle de sol	Ragréage gris	42LAG0101P005	Sol	DEGRADATION PARTIELLE	Fr3:Amiante non détecté	RESULTAT ANALYSE
		Enduit béton	Enduit plâtreux blanc en vrac non séparable + peinture non séparable	42LAG0101P002	Plafond	BON ETAT	Amiante non détecté	ZSO
		Enduit béton	Enduit beige en vrac non séparable + peinture non séparable	42LAG0101P004	Plafond	BON ETAT	Amiante non détecté	ZSO
		Carrelage	Colle grise hétérogène + carrelage	42LAG0101P007	Sol	BON ETAT	Amiante non détecté	ZSO
		Dalle de sol	Ragréage gris	42LAG0101P005	Sol	DEGRADATION PARTIELLE	Fr3:Amiante non détecté	ZSO

PRELEVEMENT : 42LAG0101P005			
NOM DU CLIENT	NUMERO DU DOSSIER		PIECE OU LOCAL
OPH77	42LAG0101 17/10/2017		Séjour
ELEMENT	DESCRIPTIF DU LABORATOIRE	DATE DE PRELEVEMENT	NOM DE L'OPERATEUR
Dalle de sol	Ragréage gris	17/10/2017	JULIEN Mickaël
LOCALISATION		RESULTAT	
Sol		Fr3:Amiante non détecté	
EMPLACEMENT

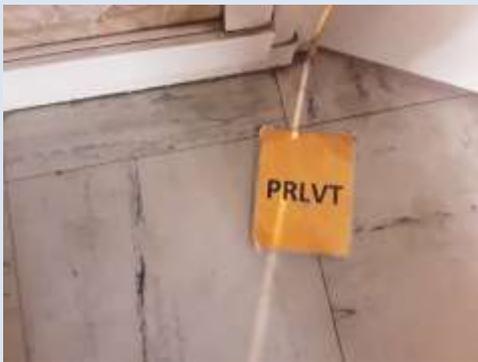
PIECE	ETAGE	ELEMENTS	DESCRIPTIF LABORATOIRE	Echantillon	REPERAGE	ETAT	RESULTAT	METHODE
		Dalle de sol	Dalle dure cassante beige	42LAG0101P005	Sol	DEGRADATION PARTIELLE	Fr1:Amiante détecté (Chrysotile)	ZSO
		Dalle de sol	Colle bitumineuse noire	42LAG0101P005	Sol	DEGRADATION PARTIELLE	Fr2:Amiante détecté (Chrysotile)	ZSO

PRELEVEMENT : 42LAG0101P005			
NOM DU CLIENT	NUMERO DU DOSSIER		PIECE OU LOCAL
OPH77	42LAG0101 17/10/2017		Séjour
ELEMENT	DESCRIPTIF DU LABORATOIRE	DATE DE PRELEVEMENT	NOM DE L'OPERATEUR
Dalle de sol	Colle bitumineuse noire	17/10/2017	JULIEN Mickaël
LOCALISATION		RESULTAT	
Sol		Fr2:Amiante détecté (Chrysotile)	
EMPLACEMENT

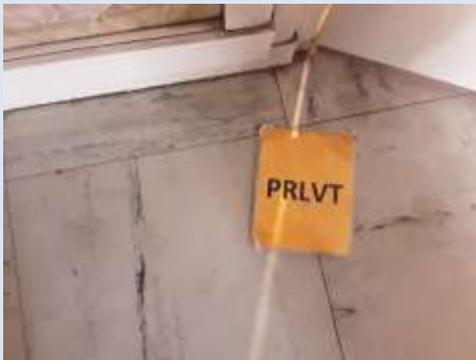
PRELEVEMENT : 42LAG0101P005			
NOM DU CLIENT	NUMERO DU DOSSIER		PIECE OU LOCAL
OPH77	42LAG0101 17/10/2017		Séjour
ELEMENT	DESCRIPTIF DU LABORATOIRE	DATE DE PRELEVEMENT	NOM DE L'OPERATEUR
Dalle de sol	Dalle dure cassante beige	17/10/2017	JULIEN Mickaël
LOCALISATION		RESULTAT	
Sol		Fr1:Amiante détecté (Chrysotile)	
EMPLACEMENT

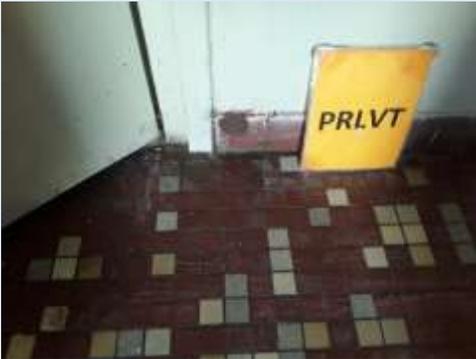
PRELEVEMENT : 42LAG0101P008			
NOM DU CLIENT	NUMERO DU DOSSIER		PIECE OU LOCAL
OPH77	42LAG0101 17/10/2017		Cuisine
ELEMENT	DESCRIPTIF DU LABORATOIRE	DATE DE PRELEVEMENT	NOM DE L'OPERATEUR
Plinthes	Colle beige + carrelage	17/10/2017	JULIEN Mickaël
LOCALISATION		RESULTAT	
Mur D		Amiante non détecté	
EMPLACEMENT
