## Rapport de mission de repérage des matériaux et produits contenant de l'amiante avant réalisation de travaux

7 SQUARE BEAUREGARD LGT 2

RAPPORT N° :	42LAG0202	Laboratoire d'Analyses :	ITGA
Repérage réalisé le :	06/12/2017	Adresse laboratoire :	3 RUE ARMAND HERPIN LACROIX - CS 46537 35065 RENNES CEDEX
Accompagnateur :		Numéro d'accréditation :	1-5967
Par :	Mickaël JULIEN	Organisme d'assurance professionnelle :	ALLIANZ
N° certificat :	CPDI 4129	Adresse assurance :	Direction Opérations Entreprises 5C Esplanade Charles de Gaulle 33081 BORDEAUX CEDEX
Date d'obtention :	01/01/2017	N° de contrat d'assurance :	55897385
Organisme certificateur	I.CERT Parc Edonia - Bâtiment G - Rue de la Terre Victoria - 35760 SAINT-GREGOIRE	Date de validité :	31/12/2017

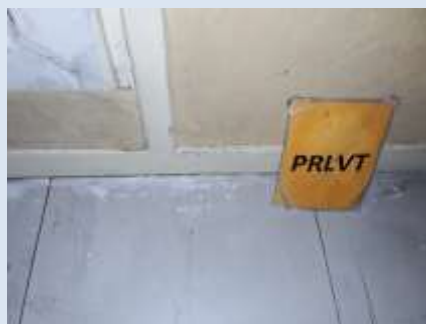
PRELEVEMENT : 42LAG0202P001			
NOM DU CLIENT	NUMERO DU DOSSIER		PIECE OU LOCAL
OPH77	42LAG0202 06/12/2017		Chambre 1
ELEMENT	DESCRIPTIF DU LABORATOIRE	DATE DE PRELEVEMENT	NOM DE L'OPERATEUR
Enduit ciment	Enduit plâtreux blanc en vrac + peinture non séparable + matériau gris en vrac non séparable	06/12/2017	JULIEN Mickaël
LOCALISATION		RESULTAT	
Mur B		Amiante non détecté

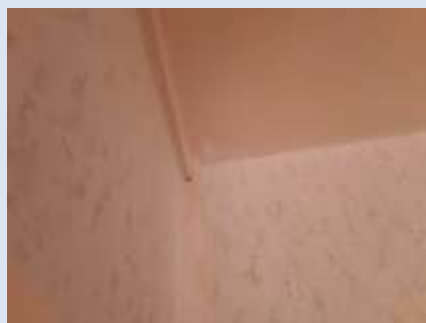
PRELEVEMENT : 42LAG0202P002			
NOM DU CLIENT	NUMERO DU DOSSIER		PIECE OU LOCAL
OPH77	42LAG0202 06/12/2017		Couloir
ELEMENT	DESCRIPTIF DU LABORATOIRE	DATE DE PRELEVEMENT	NOM DE L'OPERATEUR
Enduit béton	Enduit plâtreux blanc en vrac + peinture non séparable	06/12/2017	JULIEN Mickaël
LOCALISATION		RESULTAT	
Plafond		Amiante non détecté

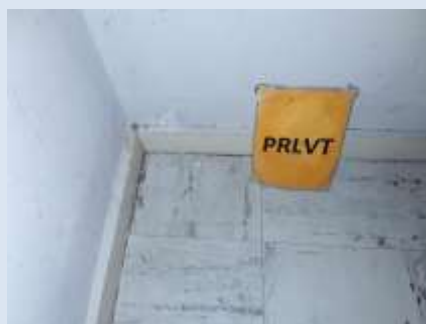
**PRELEVEMENT : 42LAG0202P003**

NOM DU CLIENT	NUMERO DU DOSSIER	PIECE OU LOCAL	
OPH77	42LAG0202 06/12/2017	Débarras	
ELEMENT	DESCRIPTIF DU LABORATOIRE	DATE DE PRELEVEMENT	NOM DE L'OPERATEUR
Enduit béton	Enduit plâtreux blanc en vrac + peinture non séparable	06/12/2017	JULIEN Mickaël
LOCALISATION		RESULTAT	
Mur B		Amiante non détecté

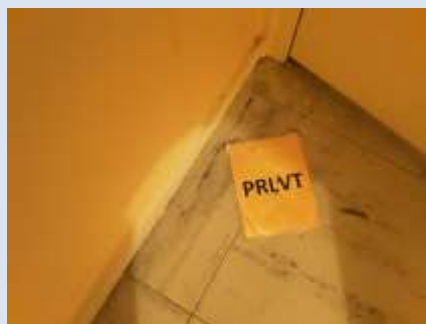
**PRELEVEMENT : 42LAG0202P004**

Dalle de sol	Dalle dure cassante grise	Sol	42LAG0202P004	ZSO	BON ETAT	Fr1:Amiante détecté (Chrysotile)
		Dalle de sol	Colle bitumineuse noire +	Sol	42LAG0202P004	ZSO	BON ETAT	Fr2:Amiante détecté (Chrysotile)

NOM DU CLIENT	NUMERO DU DOSSIER	PIECE OU LOCAL	
OPH77	42LAG0202 06/12/2017	Chambre 2	
ELEMENT	DESCRIPTIF DU LABORATOIRE	DATE DE PRELEVEMENT	NOM DE L'OPERATEUR
Dalle de sol	Dalle dure cassante grise	06/12/2017	JULIEN Mickaël
LOCALISATION		RESULTAT	
Sol		Fr1:Amiante détecté (Chrysotile)

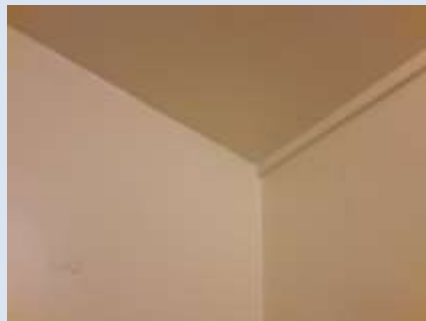
PRELEVEMENT : 42LAG0202P009			
NOM DU CLIENT	NUMERO DU DOSSIER	PIECE OU LOCAL	
OPH77	42LAG0202 06/12/2017	Salle de bains	
ELEMENT	DESCRIPTIF DU LABORATOIRE	DATE DE PRELEVEMENT	NOM DE L'OPERATEUR
Enduit béton	Enduit gris en vrac + peinture non séparable	06/12/2017	JULIEN Mickaël
LOCALISATION		RESULTAT	
Plafond		Amiante non détecté

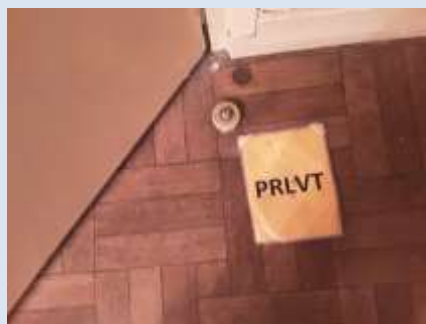
PRELEVEMENT : 42LAG0202P010			
NOM DU CLIENT	NUMERO DU DOSSIER	PIECE OU LOCAL	
OPH77	42LAG0202 06/12/2017	Séjour	
ELEMENT	DESCRIPTIF DU LABORATOIRE	DATE DE PRELEVEMENT	NOM DE L'OPERATEUR
Revêtement souple	Revêtement souple marron + matériau compact gris hétérogène	06/12/2017	JULIEN Mickaël
LOCALISATION		RESULTAT	
Sol		Fr1:Amiante non détecté

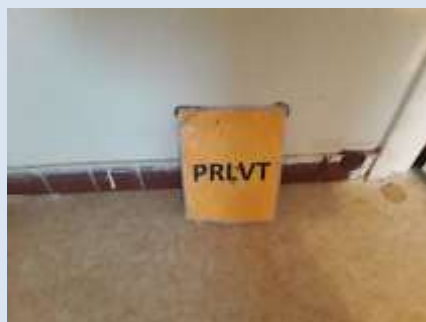
PRELEVEMENT : 42LAG0202P012			
NOM DU CLIENT	NUMERO DU DOSSIER	PIECE OU LOCAL	
OPH77	42LAG0202 06/12/2017	Cuisine	
ELEMENT	DESCRIPTIF DU LABORATOIRE	DATE DE PRELEVEMENT	NOM DE L'OPERATEUR
Plinthes	Colle grise + couche plâtreuse blanche + carrelage	06/12/2017	JULIEN Mickaël
LOCALISATION		RESULTAT	
Mur D		Amiante non détecté

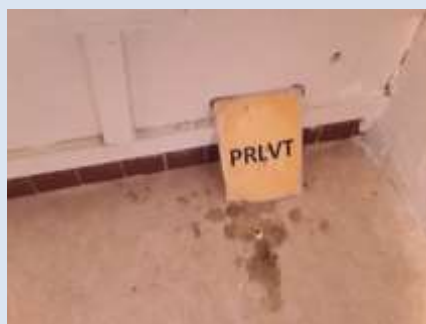
PRELEVEMENT : 42LAG0202P013			
NOM DU CLIENT	NUMERO DU DOSSIER		PIECE OU LOCAL
OPH77	42LAG0202 06/12/2017		Cuisine
ELEMENT	DESCRIPTIF DU LABORATOIRE	DATE DE PRELEVEMENT	NOM DE L'OPERATEUR
Enduit béton	Enduit plâtreux blanc en vrac + peinture non séparable	06/12/2017	JULIEN Mickaël
LOCALISATION		RESULTAT	
Mur A		Amiante non détecté	
EMPLACEMENT
