Rapport de mission de repérage des matériaux et produits contenant de l'amiante avant réalisation de travaux

BT 14878 – 42LAH0101

8 SQUARE BEAUREGARD APT 101

77000 MELUN

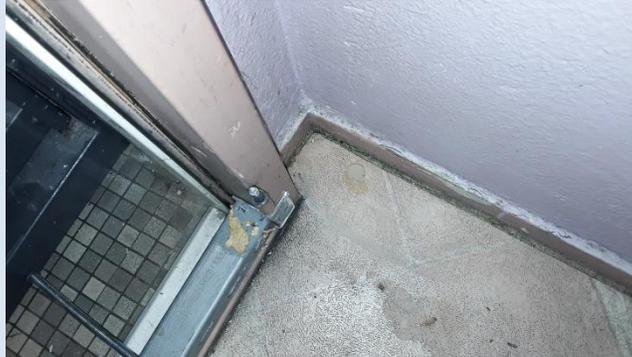
PRELEVEMENT : 42LAH0101P002		
NOM DU CLIENT	NUMERO DU DOSSIER	PIECE OU LOCAL
OPH77	42LAH0101 10/07/2017	Entrée
MATERIAU	DATE DE PRELEVEMENT	NOM DE L'OPERATEUR
Dalle dure cassante grise	10/07/2017	GUERIN Olivier
LOCALISATION		RESULTAT
Sol		Fr1:Amiante détecté (Chrysotile)

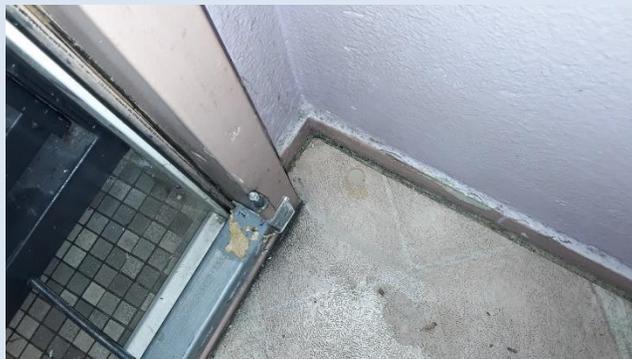
PRELEVEMENT : 42LAH0101P002		
NOM DU CLIENT	NUMERO DU DOSSIER	PIECE OU LOCAL
OPH77	42LAH0101 10/07/2017	Entrée
MATERIAU	DATE DE PRELEVEMENT	NOM DE L'OPERATEUR
Revêtement souple beige	10/07/2017	GUERIN Olivier
LOCALISATION		RESULTAT
Sol		Fr3:Amiante non détecté

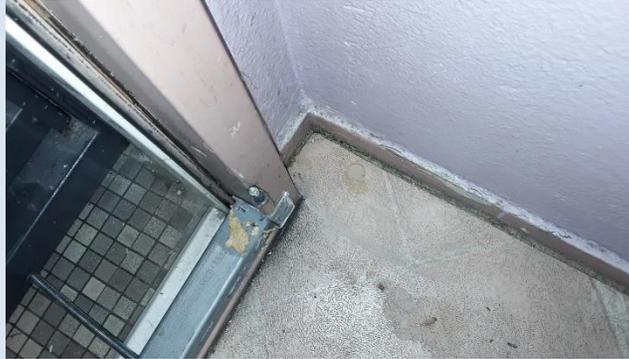
PRELEVEMENT : 42LAH0101P002		
NOM DU CLIENT	NUMERO DU DOSSIER	PIECE OU LOCAL
OPH77	42LAH0101 10/07/2017	Entrée
MATERIAU	DATE DE PRELEVEMENT	NOM DE L'OPERATEUR
Ragréage gris	10/07/2017	GUERIN Olivier
LOCALISATION		RESULTAT
Sol		Fr5:Amiante non détecté

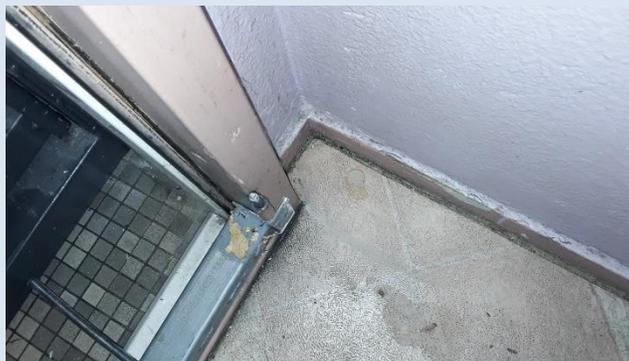
PRELEVEMENT : 42LAH0101P002		
NOM DU CLIENT	NUMERO DU DOSSIER	PIECE OU LOCAL
OPH77	42LAH0101 10/07/2017	Entrée
MATERIAU	DATE DE PRELEVEMENT	NOM DE L'OPERATEUR
Colle bitumineuse noire + colle polymère jaune non séparable	10/07/2017	GUERIN Olivier
LOCALISATION		RESULTAT
Sol		Fr2:Amiante détecté (Chrysotile)

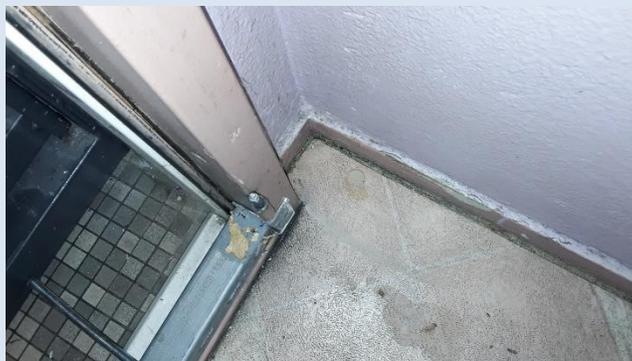
PRELEVEMENT : 42LAH0101P002		
NOM DU CLIENT	NUMERO DU DOSSIER	PIECE OU LOCAL
OPH77	42LAH0101 10/07/2017	Entrée
MATERIAU	DATE DE PRELEVEMENT	NOM DE L'OPERATEUR
Revêtement souple gris	10/07/2017	GUERIN Olivier
LOCALISATION	RESULTAT	
Sol	Fr4:Amiante non détecté

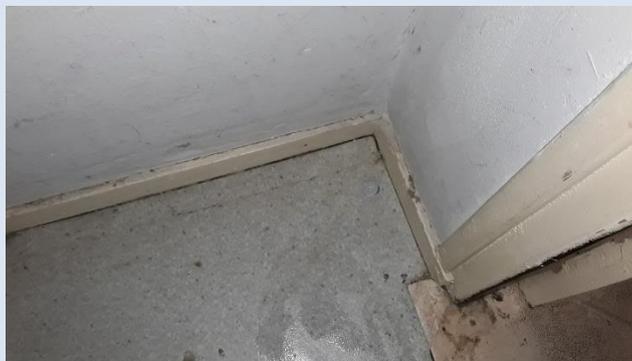
PRELEVEMENT : 42LAH0101P006		
NOM DU CLIENT	NUMERO DU DOSSIER	PIECE OU LOCAL
OPH77	42LAH0101 10/07/2017	Placard 1
MATERIAU	DATE DE PRELEVEMENT	NOM DE L'OPERATEUR
Dalle dure cassante grise	10/07/2017	GUERIN Olivier
LOCALISATION		RESULTAT
Sol		Fr1:Amiante détecté (Chrysotile)

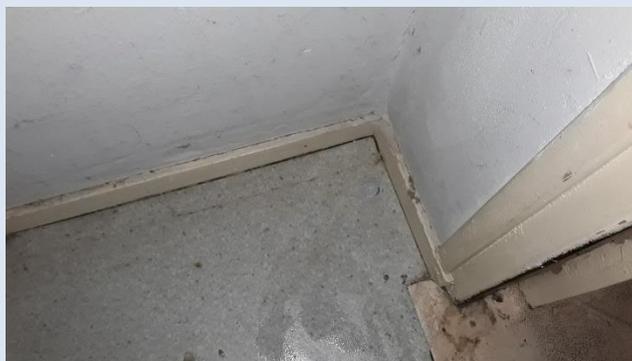
PRELEVEMENT : 42LAH0101P006		
NOM DU CLIENT	NUMERO DU DOSSIER	PIECE OU LOCAL
OPH77	42LAH0101 10/07/2017	Placard 1
MATERIAU	DATE DE PRELEVEMENT	NOM DE L'OPERATEUR
Revêtement souple beige	10/07/2017	GUERIN Olivier
LOCALISATION		RESULTAT
Sol		Fr3:Amiante non détecté

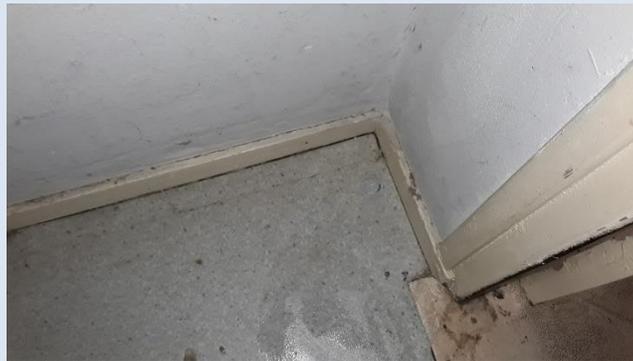
PRELEVEMENT : 42LAH0101P006		
NOM DU CLIENT	NUMERO DU DOSSIER	PIECE OU LOCAL
OPH77	42LAH0101 10/07/2017	Placard 1
MATERIAU	DATE DE PRELEVEMENT	NOM DE L'OPERATEUR
Colle polymère jaune non séparable + ragréage gris non séparable + colle bitumineuse noire	10/07/2017	GUERIN Olivier
LOCALISATION		RESULTAT
Sol		Fr2:Amiante détecté (Chrysotile)

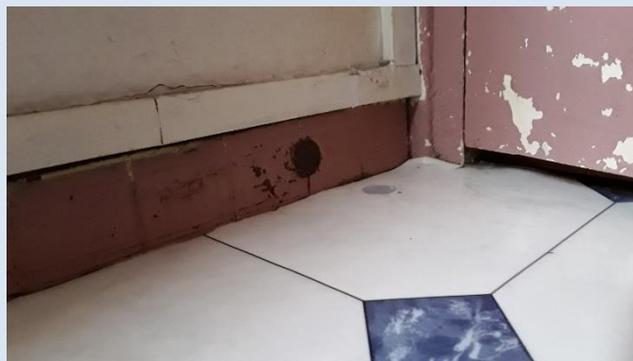
PRELEVEMENT : 42LAH0101P007		
NOM DU CLIENT	NUMERO DU DOSSIER	PIECE OU LOCAL
OPH77	42LAH0101 10/07/2017	Salle de bains
MATERIAU	DATE DE PRELEVEMENT	NOM DE L'OPERATEUR
Colle grise + carrelage	10/07/2017	GUERIN Olivier
LOCALISATION		RESULTAT
Mur E		Amiante non détecté

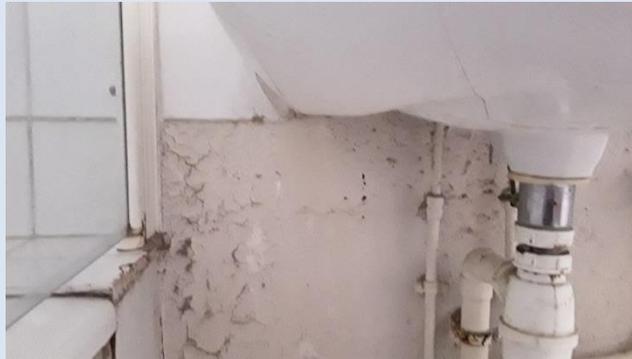
PRELEVEMENT : 42LAH0101P008		
NOM DU CLIENT	NUMERO DU DOSSIER	PIECE OU LOCAL
OPH77	42LAH0101 10/07/2017	Salle de bains
MATERIAU	DATE DE PRELEVEMENT	NOM DE L'OPERATEUR
Peintures multiples en vrac	10/07/2017	GUERIN Olivier
LOCALISATION		RESULTAT
Mur D		Amiante non détecté

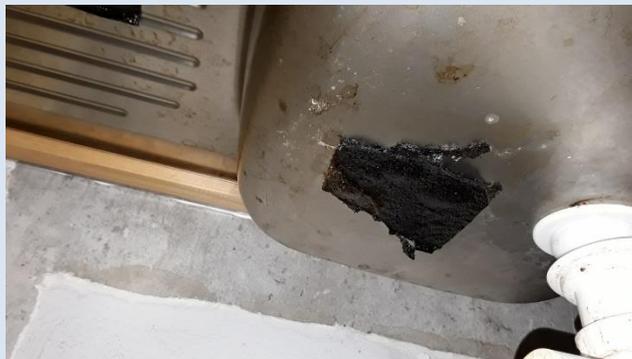
PRELEVEMENT : 42LAH0101P009		
NOM DU CLIENT	NUMERO DU DOSSIER	PIECE OU LOCAL
OPH77	42LAH0101 10/07/2017	Cuisine
MATERIAU	DATE DE PRELEVEMENT	NOM DE L'OPERATEUR
Matériau bitumineux noir en vrac	10/07/2017	GUERIN Olivier
LOCALISATION		RESULTAT
Sous évier		Amiante non détecté
