Rapport de repérage des matériaux et produits contenant de l'amiante avant réalisation de travaux dans un immeuble bâti

8 Square Beauregard -Logement 2 - R+4 - ESC AH
77000 MELUN

Référence du dossier : Diffus OPH77

42LAH0402 31/01/2020 - 07:31

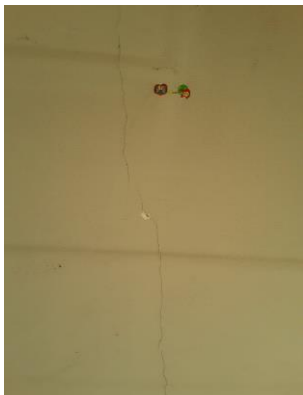
Identification : P004
Pièce et étage : Séjour / Salon R+4
Localisation : Mur C
Parties d'ouvrages ou de composants : Autres (Enduit / Peinture béton)
Descriptif Laboratoire : Peintures multiples non séparable + papier non séparable + enduit plâtreux blanc en vrac avec poussières non séparable
Résultat (justification) : Amiante non détectée (RESULTAT ANALYSE)

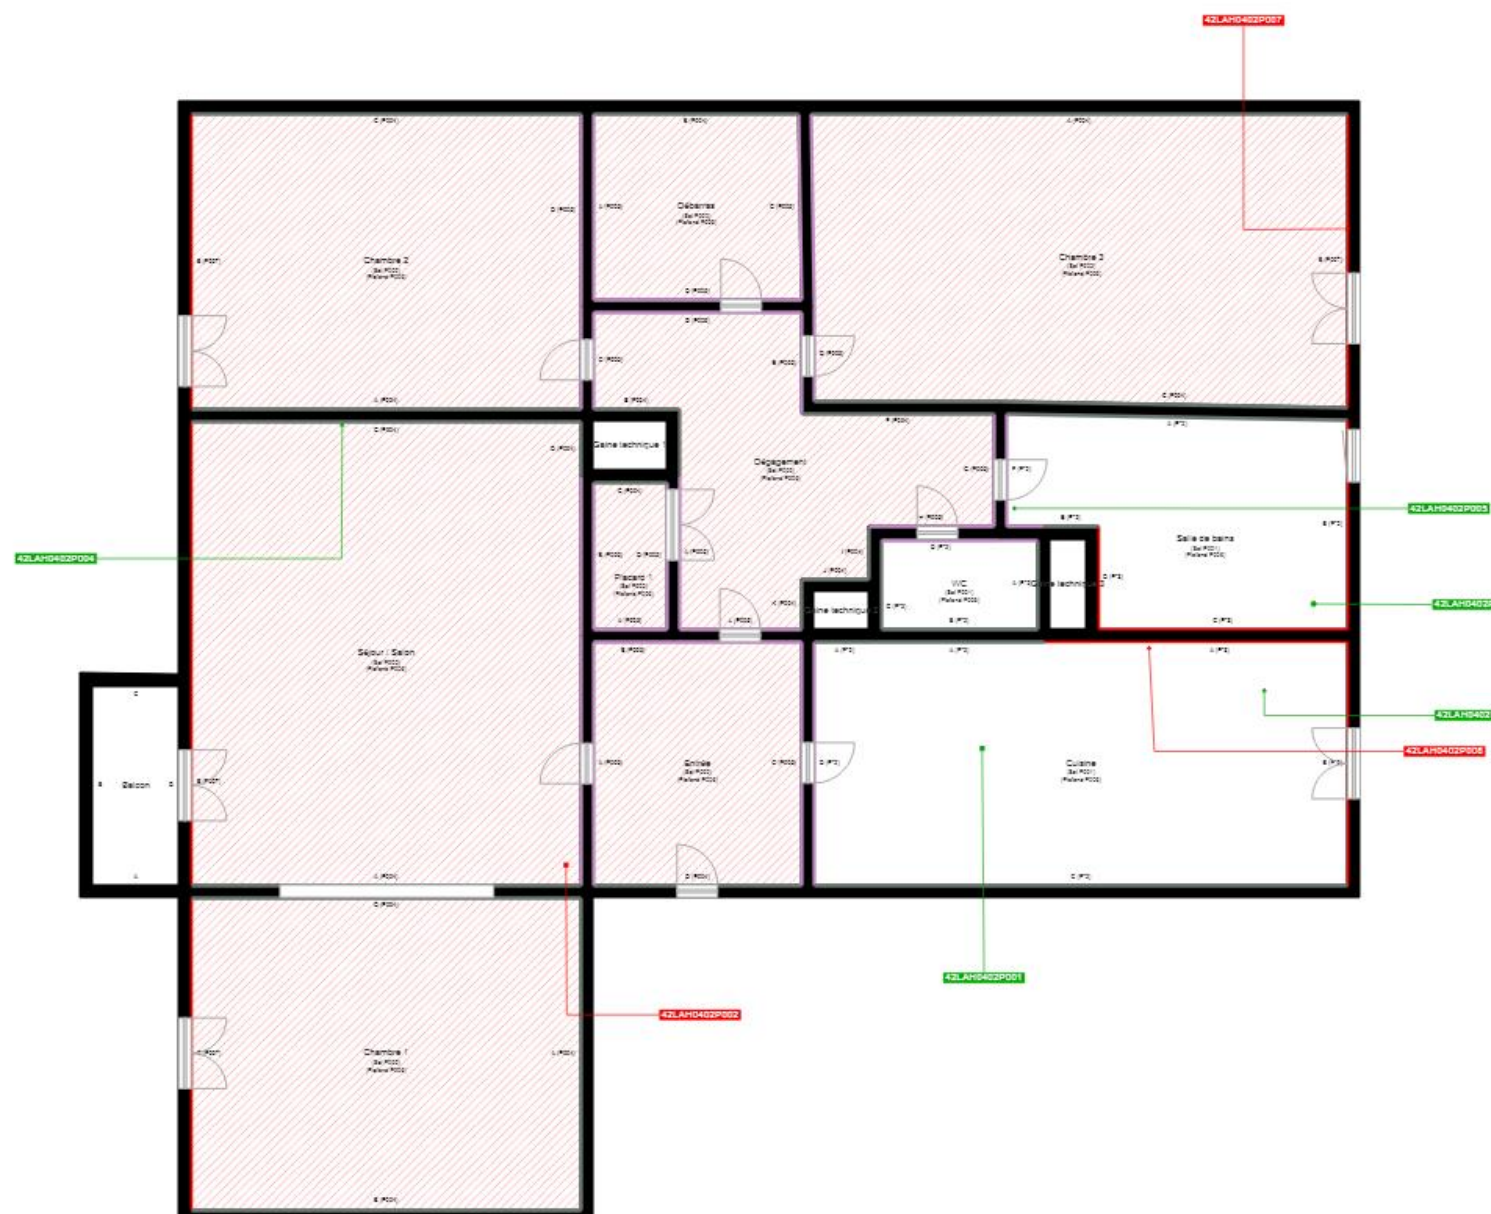
Pièce et Etage	Ouvrage ou composant de la construction	Localisation	Partie d'ouvrage ou de composant à inspecter ou à sonder	Identification	Justification
Séjour / Salon - R+4	Autres	Sol	Dalle de sol	P002 (Fr1)	RESULTAT ANALYSE
Séjour / Salon - R+4	Autres	Sol	Dalle de sol	P002 (Fr2)	RESULTAT ANALYSE
Chambre 1 - R+4	Autres	Sol	Dalle de sol	P002 (Fr1)	ZPSO
Chambre 1 - R+4	Autres	Sol	Dalle de sol	P002 (Fr2)	ZPSO
Chambre 2 - R+4	Autres	Sol	Dalle de sol	P002 (Fr1)	ZPSO
Chambre 2 - R+4	Autres	Sol	Dalle de sol	P002 (Fr2)	ZPSO
Chambre 3 - R+4	Autres	Sol	Dalle de sol	P002 (Fr1)	ZPSO
Chambre 3 - R+4	Autres	Sol	Dalle de sol	P002 (Fr2)	ZPSO
Débarras - R+4	Autres	Sol	Dalle de sol	P002 (Fr1)	ZPSO
Débarras - R+4	Autres	Sol	Dalle de sol	P002 (Fr2)	ZPSO
Dégagement - R+4	Autres	Sol	Dalle de sol	P002 (Fr1)	ZPSO
Dégagement - R+4	Autres	Sol	Dalle de sol	P002 (Fr2)	ZPSO
Entrée - R+4	Autres	Sol	Dalle de sol	P002 (Fr1)	ZPSO
Entrée - R+4	Autres	Sol	Dalle de sol	P002 (Fr2)	ZPSO

Placard 1 - R+4	Autres	Sol	Dalle de sol	P002 (Fr1)	ZPSO
Placard 1 - R+4	Autres	Sol	Dalle de sol	P002 (Fr2)	ZPSO
Chambre 3 - R+4	Autres	Mur B	Enduit / Peinture béton	P007	RESULTAT ANALYSE
Chambre 1 - R+4	Autres	Mur C	Enduit / Peinture béton	P007	ZPSO
Chambre 2 - R+4	Autres	Mur B	Enduit / Peinture béton	P007	ZPSO
Cuisine - R+4	Autres	Mur B	Enduit / Peinture béton	P007	ZPSO
Salle de bains - R+4	Autres	Mur B	Enduit / Peinture béton	P007	ZPSO
Séjour / Salon - R+4	Autres	Mur B	Enduit / Peinture béton	P007	ZPSO
Cuisine - R+4	Autres	Mur A	Faïence 1	P008 (Fr2)	RESULTAT ANALYSE
Cuisine - R+4	Autres	Mur B	Faïence 1	P008 (Fr2)	ZPSO
Salle de bains - R+4	Autres	Mur B, Mur C, Mur D	Faïence 1	P008 (Fr2)	ZPSO
