Rapport de mission de repérage des matériaux et produits contenant de l'amiante avant réalisation de travaux

R. 4412-97 modifié par le décret 2012-639 du 4 mai 2012
Norme NF X 46-020

10 SQUARE BEAUREGARD

RAPPORT N° :	42LAJ0201	Laboratoire d'Analyses :	ITGA
Repérage réalisé le :	21/06/2018	Adresse laboratoire :	3 RUE ARMAND HERPIN LACROIX - CS 46537 35065 RENNES CEDEX
Accompagnateur :		Numéro d'accréditation :	1-5967
Par :	Alain LEITE LOPES	Organisme d'assurance professionnelle :	AXA France
N° certificat :	CPDI4715	Adresse assurance :	313 Terrasses de l'Arche 92727 NANTERRE CEDEX
Date d'obtention :	17/01/2018	N° de contrat d'assurance :	10063271004
Organisme certificateur	I.Cert Parc EDONIA - Bâtiment G - Rue de la Terre Victoria - 35760 Saint-Grégoire	Date de validité :	31/12/2018

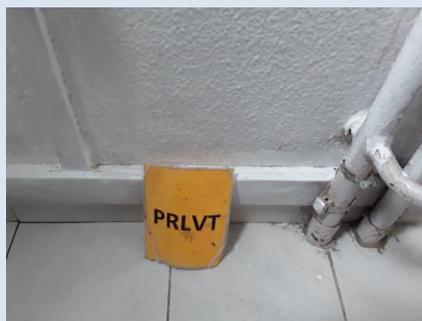
PRELEVEMENT : 42LAJ0201P001			
NOM DU CLIENT	NUMERO DU DOSSIER		PIECE OU LOCAL
OPH77	42LAJ0201 21/06/2018		Salle de bains
ELEMENT	DESCRIPTIF DU LABORATOIRE	DATE DE PRELEVEMENT	NOM DE L'OPERATEUR
Béton	Matériau plâtreux blanc en vrac + peintures multiples non séparable	21/06/2018	LEITE LOPES Alain
LOCALISATION		RESULTAT	
Mur E		Amiante non détecté

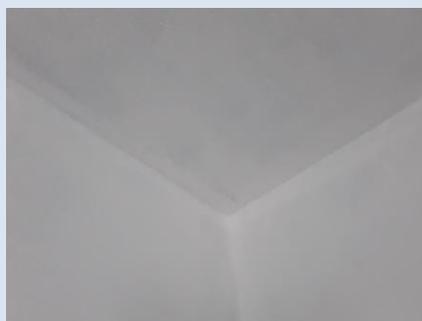
PRELEVEMENT : 42LAJ0201P002			
NOM DU CLIENT	NUMERO DU DOSSIER		PIECE OU LOCAL
OPH77	42LAJ0201 21/06/2018		Salle de bains
ELEMENT	DESCRIPTIF DU LABORATOIRE	DATE DE PRELEVEMENT	NOM DE L'OPERATEUR
Enduit / Peinture béton	Enduit plâtreux blanc en vrac + peintures multiples non séparable	21/06/2018	LEITE LOPES Alain
LOCALISATION		RESULTAT	
Plafond		Amiante non détecté

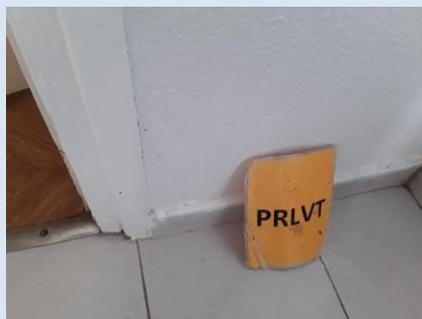
PRELEVEMENT : 42LAJ0201P003			
NOM DU CLIENT	NUMERO DU DOSSIER		PIECE OU LOCAL
OPH77	42LAJ0201 21/06/2018		Salle de bains
ELEMENT	DESCRIPTIF DU LABORATOIRE	DATE DE PRELEVEMENT	NOM DE L'OPERATEUR
Enduit	Enduit gris en vrac + peintures multiples non séparable	21/06/2018	LEITE LOPES Alain
LOCALISATION		RESULTAT	
Mur F		Amiante non détecté

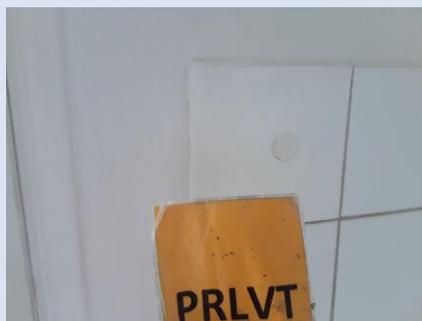
PRELEVEMENT : 42LAJ0201P004			
NOM DU CLIENT	NUMERO DU DOSSIER		PIECE OU LOCAL
OPH77	42LAJ0201 21/06/2018		Cuisine
ELEMENT	DESCRIPTIF DU LABORATOIRE	DATE DE PRELEVEMENT	NOM DE L'OPERATEUR
Faïence 1	Colle grise + couche plâtreuse blanche en faible quantité non séparable + carrelage	21/06/2018	LEITE LOPES Alain
LOCALISATION		RESULTAT	
Mur B		Amiante non détecté

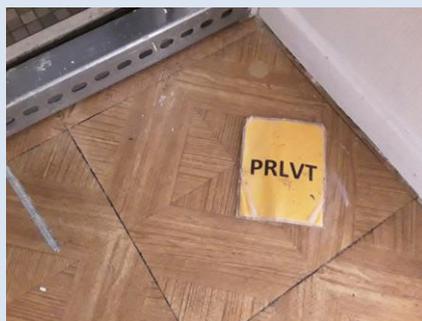
PRELEVEMENT : 42LAJ0201P006			
NOM DU CLIENT	NUMERO DU DOSSIER	PIECE OU LOCAL	
OPH77	42LAJ0201 21/06/2018	Entrée	
ELEMENT	DESCRIPTIF DU LABORATOIRE	DATE DE PRELEVEMENT	NOM DE L'OPERATEUR
Dalle de sol	Dalle dure cassante grise	21/06/2018	LEITE LOPES Alain
LOCALISATION		RESULTAT	
Sol		Fr1:Amiante détecté (Chrysotile)

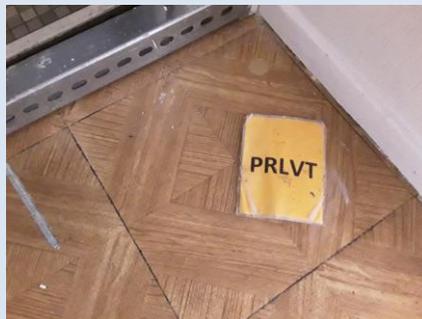
PRELEVEMENT : 42LAJ0201P006			
NOM DU CLIENT	NUMERO DU DOSSIER	PIECE OU LOCAL	
OPH77	42LAJ0201 21/06/2018	Entrée	
ELEMENT	DESCRIPTIF DU LABORATOIRE	DATE DE PRELEVEMENT	NOM DE L'OPERATEUR
Dalle de sol	Revêtement cassant beige	21/06/2018	LEITE LOPES Alain
LOCALISATION		RESULTAT	
Sol		Fr2:Amiante non détecté

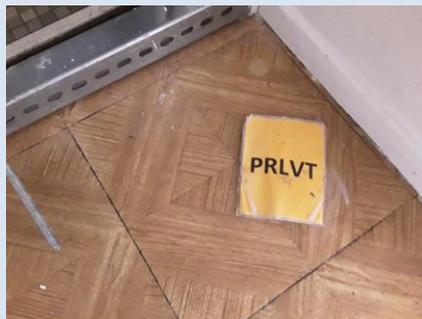
PRELEVEMENT : 42LAJ0201P006			
NOM DU CLIENT	NUMERO DU DOSSIER	PIECE OU LOCAL	
OPH77	42LAJ0201 21/06/2018	Entrée	
ELEMENT	DESCRIPTIF DU LABORATOIRE	DATE DE PRELEVEMENT	NOM DE L'OPERATEUR
Dalle de sol	Colle bitumineuse noire + ragréage gris non séparable	21/06/2018	LEITE LOPES Alain
LOCALISATION		RESULTAT	
Sol		Fr3:Amiante détecté (Chrysotile)
