Rapport de mission de repérage des matériaux et produits contenant de l'amiante avant réalisation de travaux

11 SQUARE BEAUREGARD APT 2 E 3 ESC AK

77000 MELUN

RAPPORT N° :	42LAK0302	Laboratoire d'Analyses :	ITGA
Repérage réalisé le :	11/05/2018	Adresse laboratoire :	3 RUE ARMAND HERPIN LACROIX - CS 46537 35065 RENNES CEDEX
Accompagnateur :		Numéro d'accréditation :	1-5967
Par :	Olivier GUERIN	Organisme d'assurance professionnelle :	AXA France
N° certificat :	17-881	Adresse assurance :	313 Terrasses de l'Arche 92727 NANTERRE CEDEX
Date d'obtention :	17/02/2017	N° de contrat d'assurance :	10063271004
Organisme certificateur	ABCIDIA Certification 4 route de la Noue - 91190 GIF-SUR-YVETTE	Date de validité :	31/12/2018

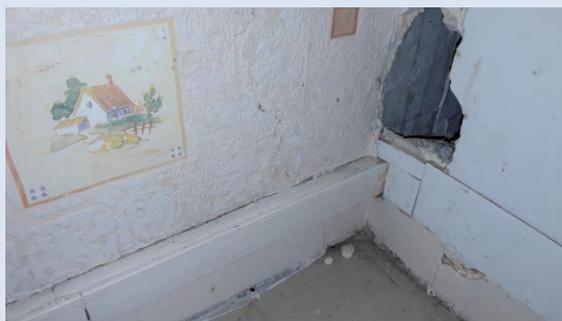
PRELEVEMENT : 42LAK0302P001			
NOM DU CLIENT	NUMERO DU DOSSIER		PIECE OU LOCAL
OPH77	42LAK0302 11/05/2018		Cuisine
ELEMENT	DESCRIPTIF DU LABORATOIRE	DATE DE PRELEVEMENT	NOM DE L'OPERATEUR
Enduit / Peinture béton	Enduit plâtreux blanc en vrac + peintures multiples non séparable	11/05/2018	GUERIN Olivier
LOCALISATION		RESULTAT	
Mur A		Amiante non détecté

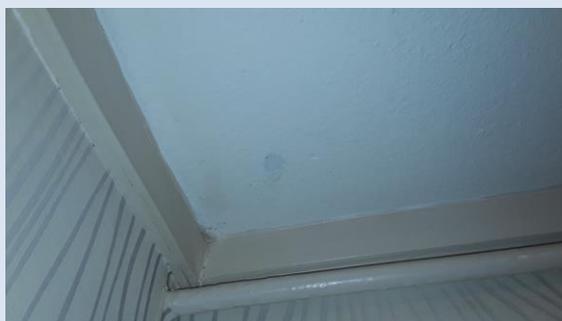
PRELEVEMENT : 42LAK0302P002			
NOM DU CLIENT	NUMERO DU DOSSIER		PIECE OU LOCAL
OPH77	42LAK0302 11/05/2018		Entrée
ELEMENT	DESCRIPTIF DU LABORATOIRE	DATE DE PRELEVEMENT	NOM DE L'OPERATEUR
Enduit / Peinture béton	Enduit plâtreux beige en vrac + peintures multiples non séparable	11/05/2018	GUERIN Olivier
LOCALISATION		RESULTAT	
Plafond		Amiante non détecté

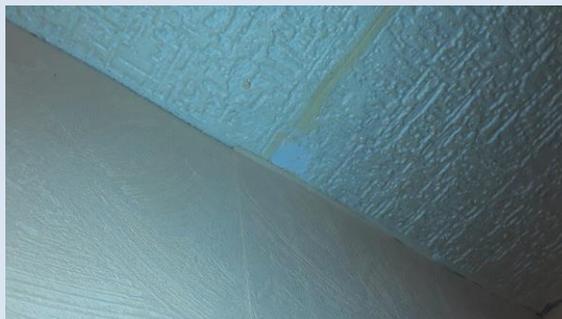
PRELEVEMENT : 42LAK0302P003			
NOM DU CLIENT	NUMERO DU DOSSIER		PIECE OU LOCAL
OPH77	42LAK0302 11/05/2018		Couloir
ELEMENT	DESCRIPTIF DU LABORATOIRE	DATE DE PRELEVEMENT	NOM DE L'OPERATEUR
Colle	Polystyrène + colle polymère jaune non séparable + matériau plâtreux blanc en vrac + peintures multiples non séparable	11/05/2018	GUERIN Olivier
LOCALISATION		RESULTAT	
Plafond		Amiante non détecté	
EMPLACEMENT
