Rapport de mission de repérage des matériaux et produits contenant de l'amiante avant réalisation de travaux

12 SQUARE BEAUREGARD ESC AL

77000 MELUN

RAPPORT N° :	42LAL0001	Laboratoire d'Analyses :	ITGA
Repérage réalisé le :	19/07/2018	Adresse laboratoire :	3 RUE ARMAND HERPIN LACROIX - CS 46537 35065 RENNES CEDEX
Accompagnateur :		Numéro d'accréditation :	1-5967
Par :	Gaetan BEDEL	Organisme d'assurance professionnelle :	AXA France
N° certificat :	CPDI3869	Adresse assurance :	313 Terrasses de l'Arche 92727 NANTERRE CEDEX
Date d'obtention :	22/04/2016	N° de contrat d'assurance :	10063271004
Organisme certificateur	I.CERT PARC EDONIA - BAT G - RUE DE LA TERRE VICTORIA - 35760 SAINT GREGOIRE	Date de validité :	31/12/2018

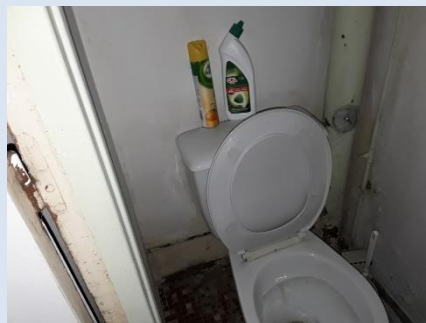
PRELEVEMENT : 42LAL0001P002			
NOM DU CLIENT	NUMERO DU DOSSIER		PIECE OU LOCAL
OPH77	42LAL0001 19/07/2018		WC
ELEMENT	DESCRIPTIF DU LABORATOIRE	DATE DE PRELEVEMENT	NOM DE L'OPERATEUR
Enduit / Peinture	Enduit plâtreux blanc en vrac + peintures multiples non séparable	19/07/2018	BEDEL Gaetan
LOCALISATION		RESULTAT	
Mur A		Amiante non détecté

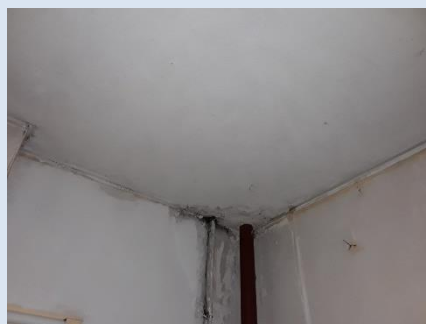
PRELEVEMENT : 42LAL0001P003			
NOM DU CLIENT	NUMERO DU DOSSIER	PIECE OU LOCAL	
OPH77	42LAL0001 19/07/2018	Salle de bains	
ELEMENT	DESCRIPTIF DU LABORATOIRE	DATE DE PRELEVEMENT	NOM DE L'OPERATEUR
Enduit / Peinture béton	Enduit plâtreux blanc en vrac + matériau gris en faible quantité en vrac non séparable + peintures multiples non séparable	19/07/2018	BEDEL Gaetan
LOCALISATION		RESULTAT	
Plafond		Amiante non détecté

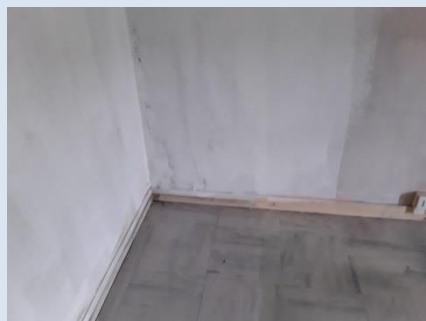
PRELEVEMENT : 42LAL0001P004			
NOM DU CLIENT	NUMERO DU DOSSIER	PIECE OU LOCAL	
OPH77	42LAL0001 19/07/2018	Chambre 3	
ELEMENT	DESCRIPTIF DU LABORATOIRE	DATE DE PRELEVEMENT	NOM DE L'OPERATEUR
Enduit / Peinture béton	Enduit plâtreux blanc en vrac + matériau gris en vrac non séparable + peintures multiples non séparable	19/07/2018	BEDEL Gaetan
LOCALISATION		RESULTAT	
Mur A		Amiante non détecté

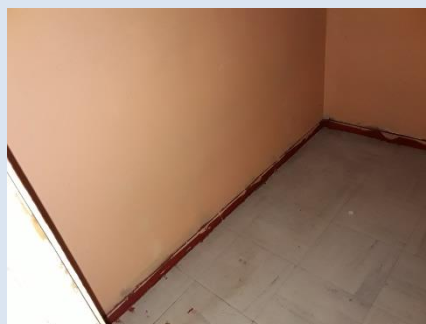
PRELEVEMENT : 42LAL0001P005			
NOM DU CLIENT	NUMERO DU DOSSIER		PIECE OU LOCAL
OPH77	42LAL0001 19/07/2018		Cellier
ELEMENT	DESCRIPTIF DU LABORATOIRE	DATE DE PRELEVEMENT	NOM DE L'OPERATEUR
Enduit / Peinture	Enduit gris en vrac + matériau blanc en faible quantité non séparable + peinture non séparable	19/07/2018	BEDEL Gaetan
LOCALISATION		RESULTAT	
Mur A		Amiante non détecté

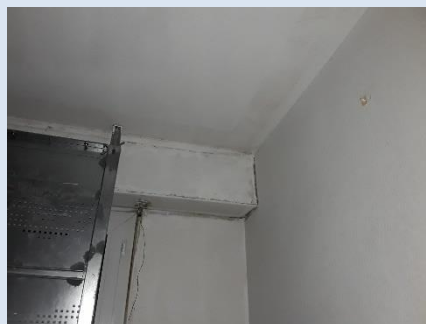
PRELEVEMENT : 42LAL0001P006			
NOM DU CLIENT	NUMERO DU DOSSIER		PIECE OU LOCAL
OPH77	42LAL0001 19/07/2018		Chambre 2
ELEMENT	DESCRIPTIF DU LABORATOIRE	DATE DE PRELEVEMENT	NOM DE L'OPERATEUR
Enduit / Peinture béton	Enduit plâtreux blanc en vrac + matériau gris en faible quantité non séparable + peintures multiples non séparable	19/07/2018	BEDEL Gaetan
LOCALISATION		RESULTAT	
Plafond		Amiante non détecté

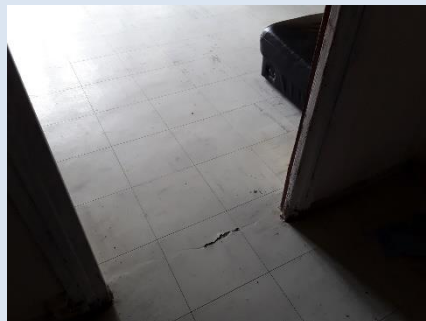
PRELEVEMENT : 42LAL0001P007			
NOM DU CLIENT	NUMERO DU DOSSIER	PIECE OU LOCAL	
OPH77	42LAL0001 19/07/2018	Entrée	
ELEMENT	DESCRIPTIF DU LABORATOIRE	DATE DE PRELEVEMENT	NOM DE L'OPERATEUR
Dalle de sol	Dalle dure cassante grise	19/07/2018	BEDEL Gaetan
LOCALISATION		RESULTAT	
Sol		Fr1:Amiante détecté (Chrysotile)

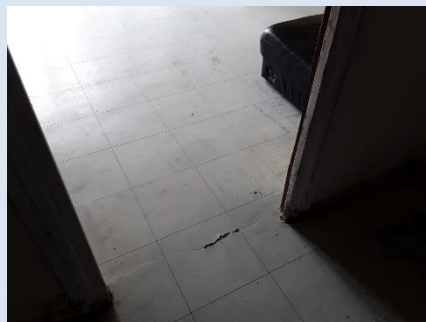
PRELEVEMENT : 42LAL0001P007			
NOM DU CLIENT	NUMERO DU DOSSIER	PIECE OU LOCAL	
OPH77	42LAL0001 19/07/2018	Entrée	
ELEMENT	DESCRIPTIF DU LABORATOIRE	DATE DE PRELEVEMENT	NOM DE L'OPERATEUR
Dalle de sol	Colle bitumineuse noire + ragréage gris non séparable	19/07/2018	BEDEL Gaetan
LOCALISATION		RESULTAT	
Sol		Fr2:Amiante détecté (Chrysotile)

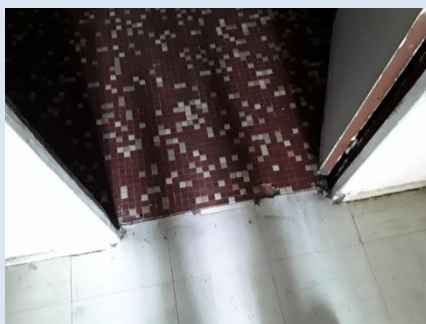
PRELEVEMENT : 42LAL0001P008			
NOM DU CLIENT	NUMERO DU DOSSIER	PIECE OU LOCAL	
OPH77	42LAL0001 19/07/2018	Cuisine	
ELEMENT	DESCRIPTIF DU LABORATOIRE	DATE DE PRELEVEMENT	NOM DE L'OPERATEUR
Carrelage	Colle grise en faible quantité en vrac + joint cassant gris en faible quantité en vrac non séparable + carrelage	19/07/2018	BEDEL Gaetan
LOCALISATION		RESULTAT	
Sol		Amiante non détecté

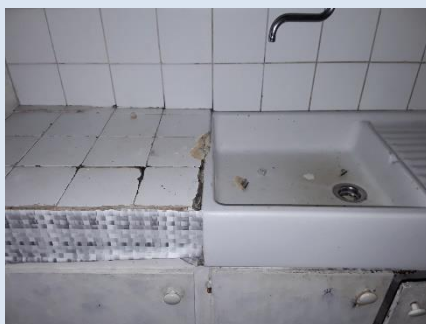
PRELEVEMENT : 42LAL0001P009			
NOM DU CLIENT	NUMERO DU DOSSIER	PIECE OU LOCAL	
OPH77	42LAL0001 19/07/2018	Cuisine	
ELEMENT	DESCRIPTIF DU LABORATOIRE	DATE DE PRELEVEMENT	NOM DE L'OPERATEUR
Faïence 1	Carrelage	19/07/2018	BEDEL Gaetan
LOCALISATION		RESULTAT	
Paillasse		Fr1:Amiante non détecté

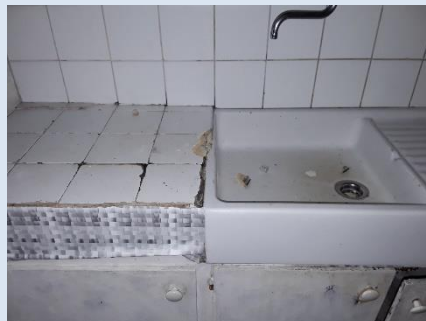
PRELEVEMENT : 42LAL0001P009			
NOM DU CLIENT	NUMERO DU DOSSIER	PIECE OU LOCAL	
OPH77	42LAL0001 19/07/2018	Cuisine	
ELEMENT	DESCRIPTIF DU LABORATOIRE	DATE DE PRELEVEMENT	NOM DE L'OPERATEUR
Faïence 1	Colle grise avec poussières	19/07/2018	BEDEL Gaetan
LOCALISATION		RESULTAT	
Paillasse		Fr2:Amiante détecté (Chrysotile)
