## Rapport de mission de repérage des matériaux et produits contenant de l'amiante avant réalisation de travaux

### 12 SQUARE BEAUREGARD

77000 MELUN

RAPPORT N° :	42LAL0102	Laboratoire d'Analyses :	ITGA
Repérage réalisé le :	03/10/2018	Adresse laboratoire :	3 RUE ARMAND HERPIN LACROIX - CS 46537 35065 RENNES CEDEX
Accompagnateur :		Numéro d'accréditation :	1-5967
Par :	Gaetan BEDEL	Organisme d'assurance professionnelle :	AXA France
N° certificat :	CPDI3869	Adresse assurance :	313 Terrasses de l'Arche 92727 NANTERRE CEDEX
Date d'obtention :	22/04/2016	N° de contrat d'assurance :	10063271004
Organisme certificateur	I.CERT PARC EDONIA - BAT G - RUE DE LA TERRE VICTORIA - 35760 SAINT GREGOIRE	Date de validité :	31/12/2018

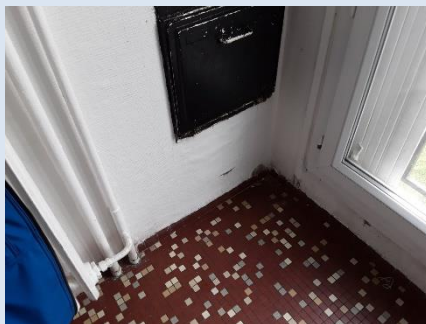
PRELEVEMENT : 42LAL0102P001			
NOM DU CLIENT	NUMERO DU DOSSIER		PIECE OU LOCAL
OPH77	42LAL0102 03/10/2018		Cuisine
ELEMENT	DESCRIPTIF DU LABORATOIRE	DATE DE PRELEVEMENT	NOM DE L'OPERATEUR
Enduit / Peinture béton	Enduit plâtreux blanc en vrac + peintures multiples non séparable	03/10/2018	BEDEL Gaetan
LOCALISATION		RESULTAT	
Mur A		Amiante non détecté

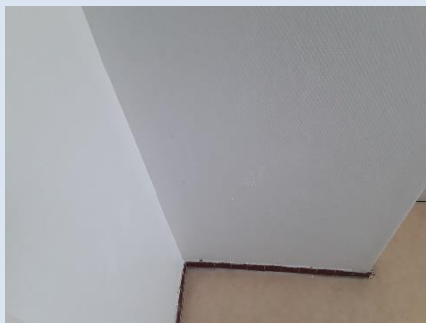
PRELEVEMENT : 42LAL0102P002			
NOM DU CLIENT	NUMERO DU DOSSIER		PIECE OU LOCAL
OPH77	42LAL0102 03/10/2018		Salle de bains
ELEMENT	DESCRIPTIF DU LABORATOIRE	DATE DE PRELEVEMENT	NOM DE L'OPERATEUR
Enduit / Peinture	Enduit plâtreux blanc en vrac + peintures multiples non séparable	03/10/2018	BEDEL Gaetan
LOCALISATION		RESULTAT	
Mur A		Amiante non détecté

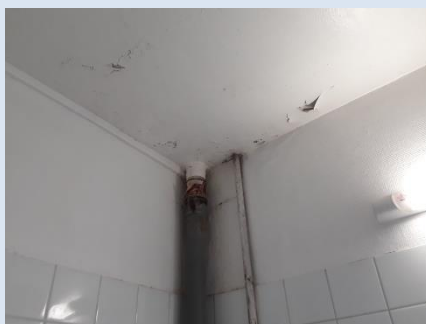
PRELEVEMENT : 42LAL0102P003			
NOM DU CLIENT	NUMERO DU DOSSIER	PIECE OU LOCAL	
OPH77	42LAL0102 03/10/2018	Salle de bains	
ELEMENT	DESCRIPTIF DU LABORATOIRE	DATE DE PRELEVEMENT	NOM DE L'OPERATEUR
Enduit / Peinture béton	Enduit plâtreux blanc en vrac + matériau gris non séparable + peintures multiples non séparable	03/10/2018	BEDEL Gaetan
LOCALISATION		RESULTAT	
Plafond		Amiante non détecté

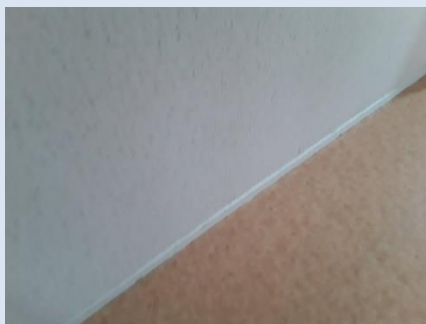
PRELEVEMENT : 42LAL0102P004			
NOM DU CLIENT	NUMERO DU DOSSIER	PIECE OU LOCAL	
OPH77	42LAL0102 03/10/2018	Chambre 1	
ELEMENT	DESCRIPTIF DU LABORATOIRE	DATE DE PRELEVEMENT	NOM DE L'OPERATEUR
Enduit / Peinture béton	Enduit plâtreux blanc en vrac + matériau gris en faible quantité non séparable + peinture non séparable	03/10/2018	BEDEL Gaetan
LOCALISATION		RESULTAT	
Mur A		Amiante non détecté

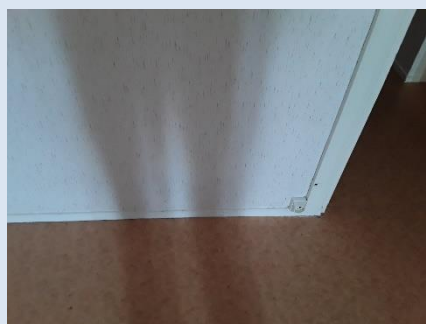
PRELEVEMENT : 42LAL0102P005			
NOM DU CLIENT	NUMERO DU DOSSIER	PIECE OU LOCAL	
OPH77	42LAL0102 03/10/2018	Chambre 1	
ELEMENT	DESCRIPTIF DU LABORATOIRE	DATE DE PRELEVEMENT	NOM DE L'OPERATEUR
Enduit / Peinture	Enduit plâtreux blanc en vrac + peinture non séparable	03/10/2018	BEDEL Gaetan
LOCALISATION		RESULTAT	
Mur D		Amiante non détecté

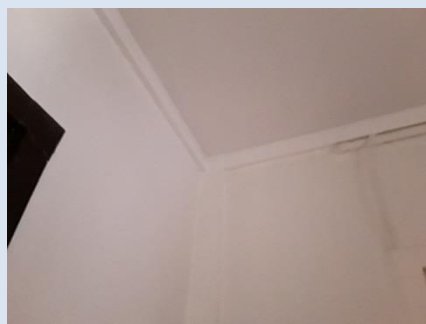
PRELEVEMENT : 42LAL0102P006			
NOM DU CLIENT	NUMERO DU DOSSIER	PIECE OU LOCAL	
OPH77	42LAL0102 03/10/2018	Entrée	
ELEMENT	DESCRIPTIF DU LABORATOIRE	DATE DE PRELEVEMENT	NOM DE L'OPERATEUR
Enduit / Peinture béton	Enduit plâtreux blanc en vrac + toile fibreuse blanche en faible quantité non séparable + peinture non séparable	03/10/2018	BEDEL Gaetan
LOCALISATION		RESULTAT	
Plafond		Amiante non détecté

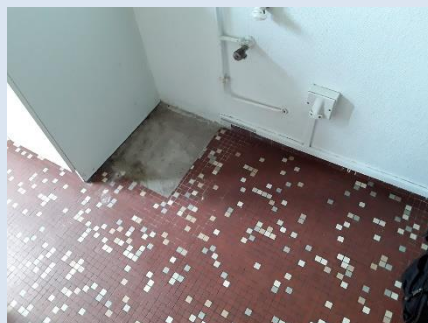
**PRELEVEMENT : 42LAL0102P007**

NOM DU CLIENT	NUMERO DU DOSSIER	PIECE OU LOCAL	
OPH77	42LAL0102 03/10/2018	Cuisine	
ELEMENT	DESCRIPTIF DU LABORATOIRE	DATE DE PRELEVEMENT	NOM DE L'OPERATEUR
Carrelage	Colle grise en vrac + carrelage	03/10/2018	BEDEL Gaetan
LOCALISATION		RESULTAT	
Sol		Amiante non détecté

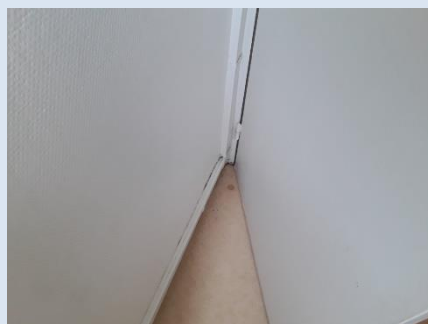
**PRELEVEMENT : 42LAL0102P008**

NOM DU CLIENT	NUMERO DU DOSSIER	PIECE OU LOCAL	
OPH77	42LAL0102 03/10/2018	Salle de bains	
ELEMENT	DESCRIPTIF DU LABORATOIRE	DATE DE PRELEVEMENT	NOM DE L'OPERATEUR
Revêtement souple	Revêtement souple beige + colle polymère jaune en faible quantité non séparable + ragréage gris en faible quantité	03/10/2018	BEDEL Gaetan
LOCALISATION		RESULTAT	
Sol		Amiante non détecté

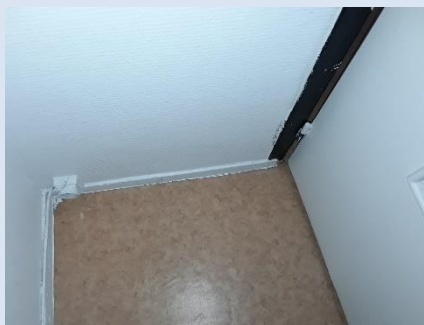
PRELEVEMENT : 42LAL0102P009			
NOM DU CLIENT	NUMERO DU DOSSIER	PIECE OU LOCAL	
OPH77	42LAL0102 03/10/2018	Séjour	
ELEMENT	DESCRIPTIF DU LABORATOIRE	DATE DE PRELEVEMENT	NOM DE L'OPERATEUR
Revêtement souple	Revêtement souple marron + colle polymère jaune non séparable + ragréage rose en faible quantité + colle bitumineuse noire en faible quantité non séparable	03/10/2018	BEDEL Gaetan
LOCALISATION		RESULTAT	
Sol		Amiante non détecté	
EMPLACEMENT
