## Rapport de mission de repérage des matériaux et produits contenant de l'amiante avant réalisation de travaux

12 SQUARE BEAUREGARD

MODULE 42LAL0301  
77000 MELUN

RAPPORT N° :	42LAL0301	Laboratoire d'Analyses :	ITGA
Repérage réalisé le :	25/03/2019	Adresse laboratoire :	3 RUE ARMAND HERPIN LACROIX - CS 46537 35065 RENNES CEDEX
Accompagnateur :		Numéro d'accréditation :	1-5967
Par :	Ronald FRANCHINARD	Organisme d'assurance professionnelle :	AXA France
N° certificat :	CPDI 3541	Adresse assurance :	313 Terrasses de l'Arche 92727 NANTERRE CEDEX
Date d'obtention :	27/12/2017	N° de contrat d'assurance :	10158549604
Organisme certificateur	I.CERT PARC EDONIA - BAT G - RUE DE LA TERRE VICTORIA - 35760 SAINT GREGOIRE	Date de validité :	31/12/2019

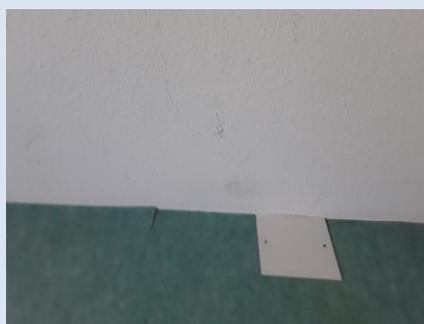
PRELEVEMENT : 42LAL0301P001			
NOM DU CLIENT	NUMERO DU DOSSIER		PIECE OU LOCAL
OPH77	42LAL0301 25/03/2019		Chambre 2 (RC)
ELEMENT	DESCRIPTIF DU LABORATOIRE	DATE DE PRELEVEMENT	NOM DE L'OPERATEUR
Enduit béton	Peintures multiples non séparable + enduit plâtreux beige en vrac non séparable + matériau gris en vrac non séparable	25/03/2019	FRANCHINARD Ronald
LOCALISATION		RESULTAT	
Plafond		Amiante non détecté

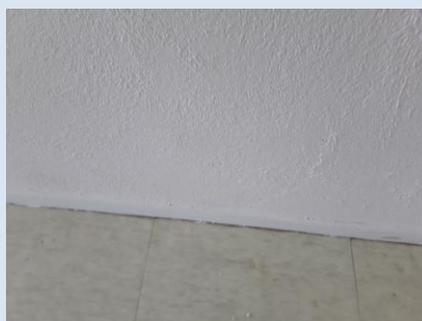
PRELEVEMENT : 42LAL0301P004			
NOM DU CLIENT	NUMERO DU DOSSIER		PIECE OU LOCAL
OPH77	42LAL0301 25/03/2019		Chambre 3 (RC)
ELEMENT	DESCRIPTIF DU LABORATOIRE	DATE DE PRELEVEMENT	NOM DE L'OPERATEUR
Enduit béton	Peinture non séparable + enduit plâtreux blanc en vrac non séparable	25/03/2019	FRANCHINARD Ronald
LOCALISATION		RESULTAT	
Mur C		Amiante non détecté

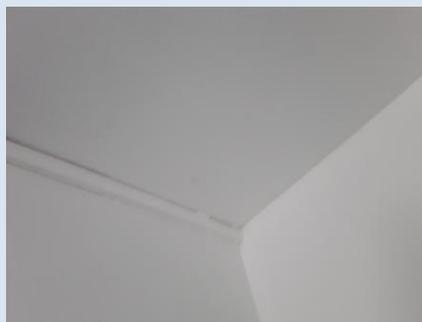
PRELEVEMENT : 42LAL0301P006			
NOM DU CLIENT	NUMERO DU DOSSIER	PIECE OU LOCAL	
OPH77	42LAL0301 25/03/2019	Salle de bains (RC)	
ELEMENT	DESCRIPTIF DU LABORATOIRE	DATE DE PRELEVEMENT	NOM DE L'OPERATEUR
Enduit béton	Peintures multiples non séparable + enduit plâtreux blanc en vrac non séparable	25/03/2019	FRANCHINARD Ronald
LOCALISATION		RESULTAT	
Plafond		Amiante non détecté

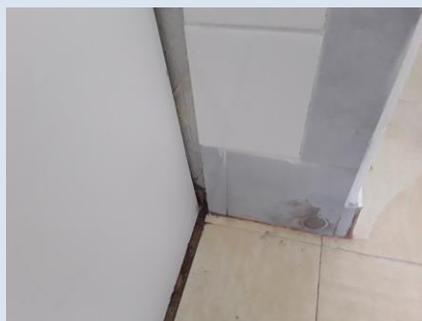
PRELEVEMENT : 42LAL0301P007			
NOM DU CLIENT	NUMERO DU DOSSIER	PIECE OU LOCAL	
OPH77	42LAL0301 25/03/2019	Salle de bains (RC)	
ELEMENT	DESCRIPTIF DU LABORATOIRE	DATE DE PRELEVEMENT	NOM DE L'OPERATEUR
Colle faïence	Carrelage	25/03/2019	FRANCHINARD Ronald
LOCALISATION		RESULTAT	
Mur D		Fr1:Amiante non détecté

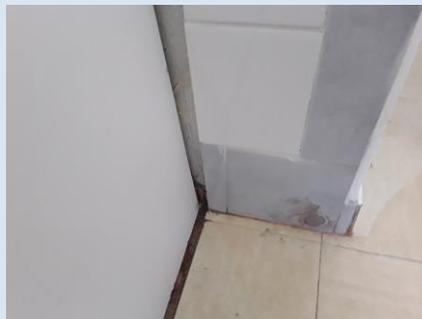
PRELEVEMENT : 42LAL0301P007			
NOM DU CLIENT	NUMERO DU DOSSIER	PIECE OU LOCAL	
OPH77	42LAL0301 25/03/2019	Salle de bains (RC)	
ELEMENT	DESCRIPTIF DU LABORATOIRE	DATE DE PRELEVEMENT	NOM DE L'OPERATEUR
Colle faïence	Colle grise	25/03/2019	FRANCHINARD Ronald
LOCALISATION		RESULTAT	
Mur D		Fr2:Amiante non détecté

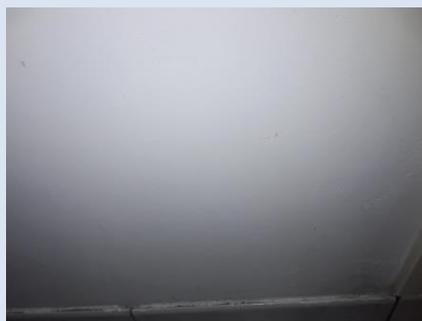
PRELEVEMENT : 42LAL0301P008			
NOM DU CLIENT	NUMERO DU DOSSIER	PIECE OU LOCAL	
OPH77	42LAL0301 25/03/2019	WC (RC)	
ELEMENT	DESCRIPTIF DU LABORATOIRE	DATE DE PRELEVEMENT	NOM DE L'OPERATEUR
Enduit béton	Papier non séparable + peinture non séparable + enduit plâtreux beige en vrac non séparable	25/03/2019	FRANCHINARD Ronald
LOCALISATION		RESULTAT	
Mur C		Amiante non détecté

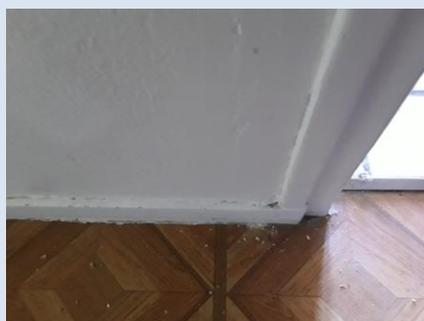
PRELEVEMENT : 42LAL0301P010			
NOM DU CLIENT	NUMERO DU DOSSIER		PIECE OU LOCAL
OPH77	42LAL0301 25/03/2019		Entrée (RC)
ELEMENT	DESCRIPTIF DU LABORATOIRE	DATE DE PRELEVEMENT	NOM DE L'OPERATEUR
Enduit	Peintures multiples non séparable + enduit plâtreux blanc en vrac non séparable	25/03/2019	FRANCHINARD Ronald
LOCALISATION		RESULTAT	
Mur C		Amiante non détecté

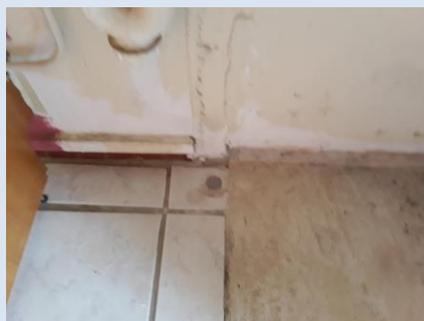
PRELEVEMENT : 42LAL0301P011			
NOM DU CLIENT	NUMERO DU DOSSIER		PIECE OU LOCAL
OPH77	42LAL0301 25/03/2019		Cuisine (RC)
ELEMENT	DESCRIPTIF DU LABORATOIRE	DATE DE PRELEVEMENT	NOM DE L'OPERATEUR
Colle carrelage	Carrelage + colle beige en faible quantité non séparable	25/03/2019	FRANCHINARD Ronald
LOCALISATION		RESULTAT	
Sol		Amiante non détecté

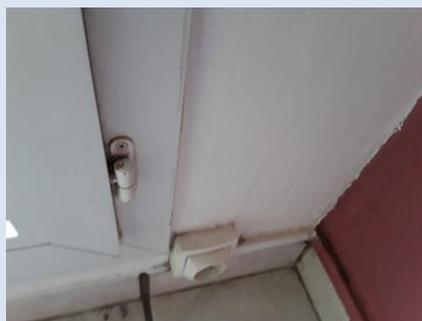
PRELEVEMENT : 42LAL0301P012			
NOM DU CLIENT	NUMERO DU DOSSIER		PIECE OU LOCAL
OPH77	42LAL0301 25/03/2019		Cuisine (RC)
ELEMENT	DESCRIPTIF DU LABORATOIRE	DATE DE PRELEVEMENT	NOM DE L'OPERATEUR
Enduit béton	Peintures multiples en faible quantité en vrac non séparable + enduit gris en vrac non séparable	25/03/2019	FRANCHINARD Ronald
LOCALISATION		RESULTAT	
Mur B		Amiante non détecté

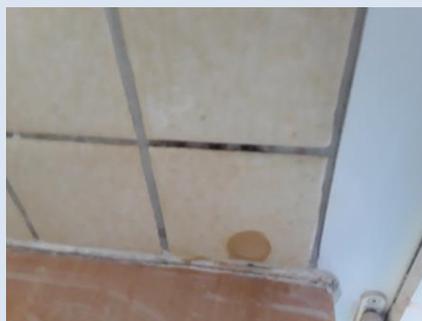
PRELEVEMENT : 42LAL0301P013			
NOM DU CLIENT	NUMERO DU DOSSIER		PIECE OU LOCAL
OPH77	42LAL0301 25/03/2019		Cuisine (RC)
ELEMENT	DESCRIPTIF DU LABORATOIRE	DATE DE PRELEVEMENT	NOM DE L'OPERATEUR
Colle faïence	Carrelage	25/03/2019	FRANCHINARD Ronald
LOCALISATION		RESULTAT	
Mur B		Fr1:Amiante non détecté

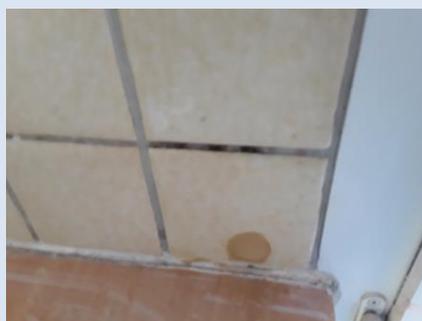
**PRELEVEMENT : 42LAL0301P013**

NOM DU CLIENT	NUMERO DU DOSSIER	PIECE OU LOCAL	
OPH77	42LAL0301 25/03/2019	Cuisine (RC)	
ELEMENT	DESCRIPTIF DU LABORATOIRE	DATE DE PRELEVEMENT	NOM DE L'OPERATEUR
Colle faïence	Colle beige non séparable + couche plâtreuse blanche avec couche cartonnée	25/03/2019	FRANCHINARD Ronald
LOCALISATION		RESULTAT	
Mur B		Fr2:Amiante non détecté

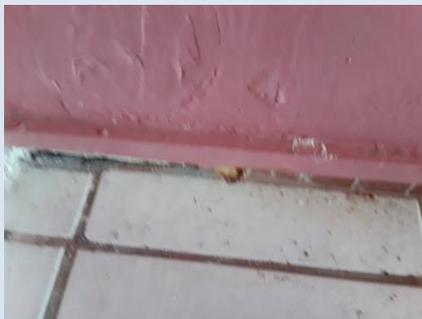
PRELEVEMENT : 42LAL0301P015			
NOM DU CLIENT	NUMERO DU DOSSIER		PIECE OU LOCAL
OPH77	42LAL0301 25/03/2019		Cuisine (RC)
ELEMENT	DESCRIPTIF DU LABORATOIRE	DATE DE PRELEVEMENT	NOM DE L'OPERATEUR
Colle plinthe	Carrelage	25/03/2019	FRANCHINARD Ronald
LOCALISATION		RESULTAT	
Mur A		Fr1:Amiante non détecté

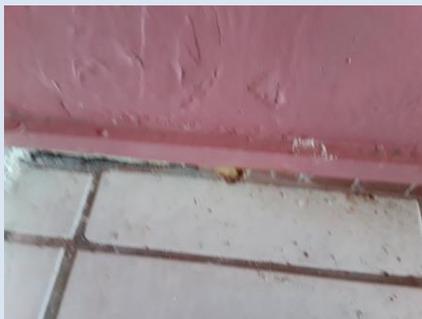
PRELEVEMENT : 42LAL0301P015			
NOM DU CLIENT	NUMERO DU DOSSIER		PIECE OU LOCAL
OPH77	42LAL0301 25/03/2019		Cuisine (RC)
ELEMENT	DESCRIPTIF DU LABORATOIRE	DATE DE PRELEVEMENT	NOM DE L'OPERATEUR
Colle plinthe	Colle grise non séparable + couche plâtreuse blanche	25/03/2019	FRANCHINARD Ronald
LOCALISATION		RESULTAT	
Mur A		Fr2:Amiante non détecté

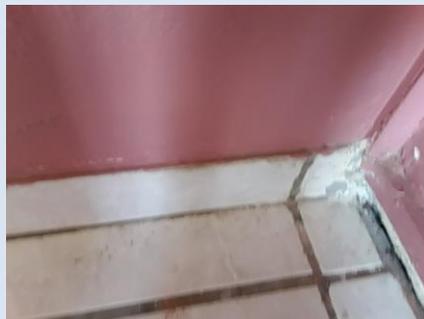
PRELEVEMENT : 42LAL0301P016			
NOM DU CLIENT	NUMERO DU DOSSIER		PIECE OU LOCAL
OPH77	42LAL0301 25/03/2019		Cuisine (RC)
ELEMENT	DESCRIPTIF DU LABORATOIRE	DATE DE PRELEVEMENT	NOM DE L'OPERATEUR
Colle plinthe	Peinture avec poussières	25/03/2019	FRANCHINARD Ronald
LOCALISATION		RESULTAT	
Mur D		Fr1:Amiante non détecté

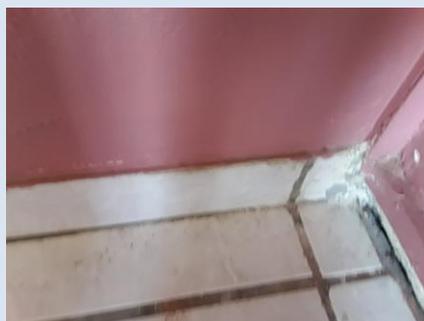
PRELEVEMENT : 42LAL0301P016			
NOM DU CLIENT	NUMERO DU DOSSIER		PIECE OU LOCAL
OPH77	42LAL0301 25/03/2019		Cuisine (RC)
ELEMENT	DESCRIPTIF DU LABORATOIRE	DATE DE PRELEVEMENT	NOM DE L'OPERATEUR
Colle plinthe	Carrelage	25/03/2019	FRANCHINARD Ronald
LOCALISATION		RESULTAT	
Mur D		Fr2:Amiante non détecté

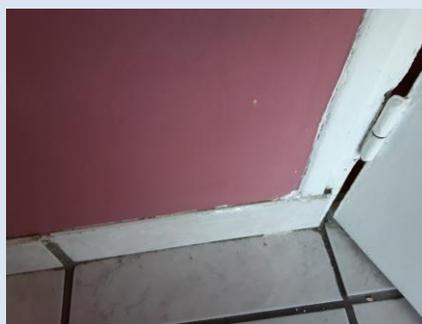
PRELEVEMENT : 42LAL0301P017			
NOM DU CLIENT	NUMERO DU DOSSIER	PIECE OU LOCAL	
OPH77	42LAL0301 25/03/2019	Cuisine (RC)	
ELEMENT	DESCRIPTIF DU LABORATOIRE	DATE DE PRELEVEMENT	NOM DE L'OPERATEUR
Enduit	Peintures multiples non séparable + enduit plâtreux blanc en vrac	25/03/2019	FRANCHINARD Ronald
LOCALISATION		RESULTAT	
Mur D		Amiante non détecté

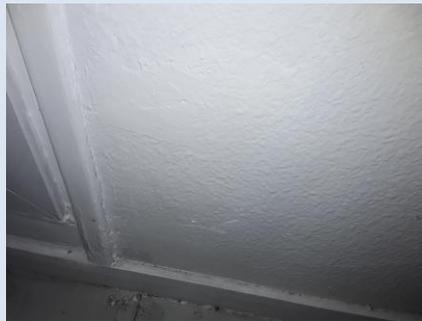
PRELEVEMENT : 42LAL0301P019			
NOM DU CLIENT	NUMERO DU DOSSIER		PIECE OU LOCAL
OPH77	42LAL0301 25/03/2019		Séjour (RC)
ELEMENT	DESCRIPTIF DU LABORATOIRE	DATE DE PRELEVEMENT	NOM DE L'OPERATEUR
Enduit béton	Peintures multiples en faible quantité en vrac non séparable + enduit plâtreux beige en faible quantité en vrac non séparable	25/03/2019	FRANCHINARD Ronald
LOCALISATION		RESULTAT	
Mur B		Amiante non détecté	
EMPLACEMENT
