Rapport de mission de repérage des matériaux et produits contenant de l'amiante avant réalisation de travaux

Norme NF X 46-020 V .2017

12 SQUARE BEAUREGARD

77000 MELUN

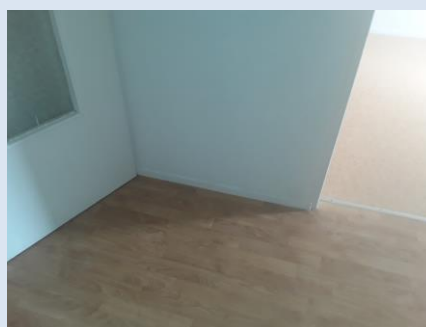
PRELEVEMENT : 42LAL0401P001			
NOM DU CLIENT	NUMERO DU DOSSIER		PIECE OU LOCAL
OPH77	42LAL0401 12/09/2019		Salon (R+4)
ELEMENT	DESCRIPTIF DU LABORATOIRE	DATE DE PRELEVEMENT	NOM DE L'OPERATEUR
Enduit / Peinture béton	Enduit plâtreux blanc en vrac + peintures multiples avec couche en toile non séparable + matériau gris en vrac non séparable	12/09/2019	IZABACHENE Lyes
LOCALISATION		RESULTAT	
Mur A		Amiante non détecté

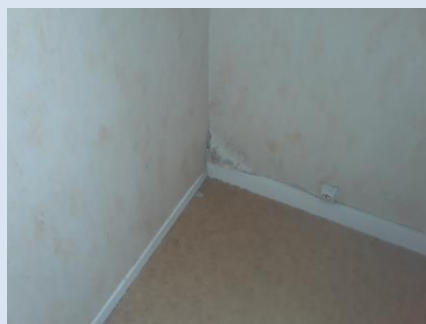
PRELEVEMENT : 42LAL0401P002			
NOM DU CLIENT	NUMERO DU DOSSIER		PIECE OU LOCAL
OPH77	42LAL0401 12/09/2019		Chambre 2 (R+4)
ELEMENT	DESCRIPTIF DU LABORATOIRE	DATE DE PRELEVEMENT	NOM DE L'OPERATEUR
Enduit	Enduit plâtreux blanc en vrac avec poussières + peinture non séparable + papier peint non séparable	12/09/2019	IZABACHENE Lyes
LOCALISATION		RESULTAT	
Mur B		Amiante non détecté

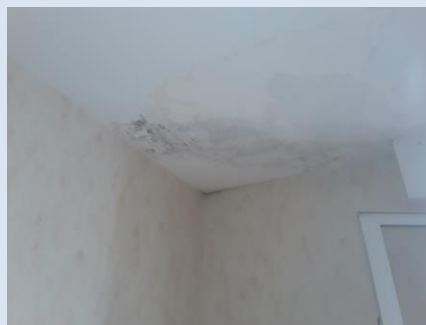
PRELEVEMENT : 42LAL0401P003			
NOM DU CLIENT	NUMERO DU DOSSIER	PIECE OU LOCAL	
OPH77	42LAL0401 12/09/2019	Chambre 2 (R+4)	
ELEMENT	DESCRIPTIF DU LABORATOIRE	DATE DE PRELEVEMENT	NOM DE L'OPERATEUR
Enduit / Peinture béton	Enduit plâtreux blanc en vrac + peintures multiples non séparable	12/09/2019	IZABACHENE Lyes
LOCALISATION		RESULTAT	
Plafond		Amiante non détecté

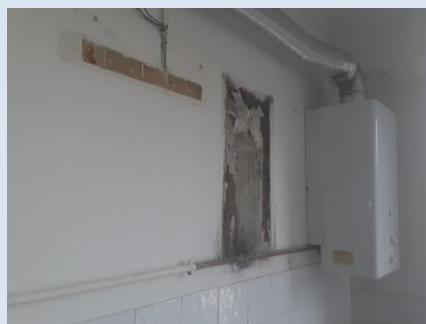
PRELEVEMENT : 42LAL0401P004			
NOM DU CLIENT	NUMERO DU DOSSIER	PIECE OU LOCAL	
OPH77	42LAL0401 12/09/2019	Cuisine (R+4)	
ELEMENT	DESCRIPTIF DU LABORATOIRE	DATE DE PRELEVEMENT	NOM DE L'OPERATEUR
Enduit / Peinture béton	Enduit plâtreux blanc en vrac + peintures multiples avec couche en toile non séparable	12/09/2019	IZABACHENE Lyes
LOCALISATION		RESULTAT	
Mur A		Amiante non détecté

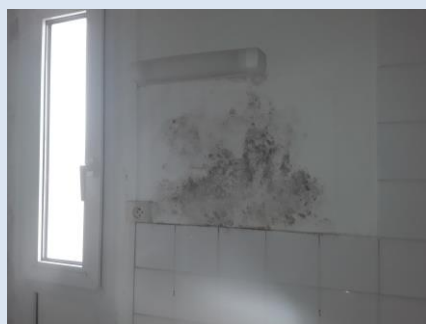
PRELEVEMENT : 42LAL0401P005

NOM DU CLIENT	NUMERO DU DOSSIER	PIECE OU LOCAL	
OPH77	42LAL0401 12/09/2019	Salle de bains (R+4)	
ELEMENT	DESCRIPTIF DU LABORATOIRE	DATE DE PRELEVEMENT	NOM DE L'OPERATEUR
Enduit / Peinture	Enduit plâtreux blanc + peintures multiples avec couche en toile non séparable	12/09/2019	IZABACHENE Lyes
LOCALISATION		RESULTAT	
Mur B		Fr1:Amiante non détecté

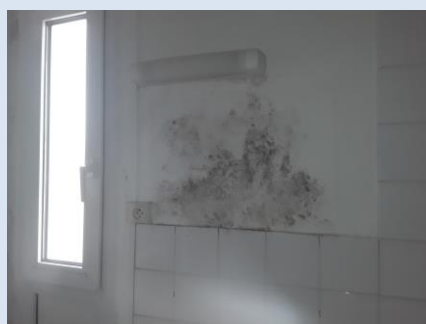
PRELEVEMENT : 42LAL0401P005

NOM DU CLIENT	NUMERO DU DOSSIER	PIECE OU LOCAL	
OPH77	42LAL0401 12/09/2019	Salle de bains (R+4)	
ELEMENT	DESCRIPTIF DU LABORATOIRE	DATE DE PRELEVEMENT	NOM DE L'OPERATEUR
Enduit / Peinture	Matériau gris + matériau souple gris en faible quantité non séparable	12/09/2019	IZABACHENE Lyes
LOCALISATION		RESULTAT	
Mur B		Fr2:Amiante non détecté

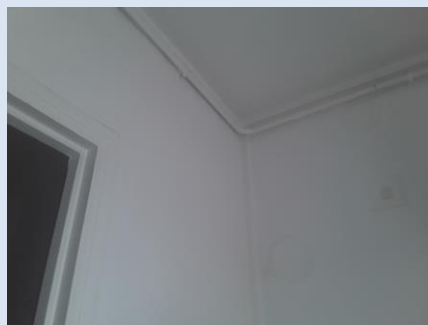
PRELEVEMENT : 42LAL0401P006			
NOM DU CLIENT	NUMERO DU DOSSIER	PIECE OU LOCAL	
OPH77	42LAL0401 12/09/2019	Cuisine (R+4)	
ELEMENT	DESCRIPTIF DU LABORATOIRE	DATE DE PRELEVEMENT	NOM DE L'OPERATEUR
Enduit / Peinture béton	Enduit plâtreux blanc en vrac + peintures multiples non séparable	12/09/2019	IZABACHENE Lyes
LOCALISATION		RESULTAT	
Plafond		Amiante non détecté

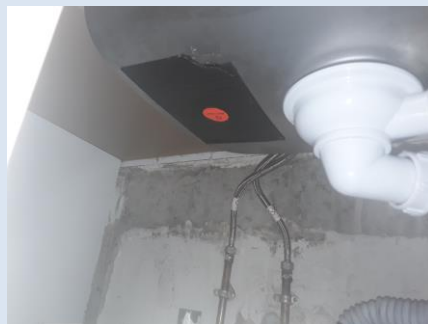
PRELEVEMENT : 42LAL0401P007			
NOM DU CLIENT	NUMERO DU DOSSIER	PIECE OU LOCAL	
OPH77	42LAL0401 12/09/2019	Cuisine (R+4)	
ELEMENT	DESCRIPTIF DU LABORATOIRE	DATE DE PRELEVEMENT	NOM DE L'OPERATEUR
Tampon bitumineux	Tampon bitumineux noir	12/09/2019	IZABACHENE Lyes
LOCALISATION		RESULTAT	
Sous évier		Amiante non détecté
