Rapport de mission de repérage des matériaux et produits contenant de l'amiante avant réalisation de travaux

12 SQUARE BEAUREGARD- APPT 2

2
77000 MELUN

RAPPORT N° :	42LAL0402	Laboratoire d'Analyses :	ITGA
Repérage réalisé le :	17/10/2017	Adresse laboratoire :	3 RUE ARMAND HERPIN LACROIX - CS 46537 35065 RENNES CEDEX
Accompagnateur :		Numéro d'accréditation :	1-5967
Par :	Mickaël JULIEN	Organisme d'assurance professionnelle :	ALLIANZ
N° certificat :	CPDI 4129	Adresse assurance :	Direction Opérations Entreprises 5C Esplanade Charles de Gaulle 33081 BORDEAUX CEDEX
Date d'obtention :	01/01/2017	N° de contrat d'assurance :	55897385
Organisme certificateur	I.CERT Parc Edonia - Bâtiment G - Rue de la Terre Victoria - 35760 SAINT-GREGOIRE	Date de validité :	31/12/2017

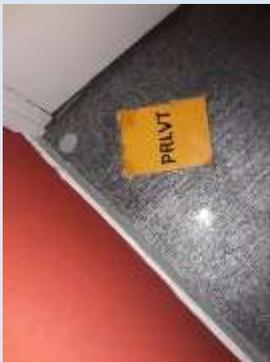
PRELEVEMENT : 42LAL0402P001			
NOM DU CLIENT	NUMERO DU DOSSIER		PIECE OU LOCAL
OPH77	42LAL0402 17/10/2017		Chambre 2
ELEMENT	DESCRIPTIF DU LABORATOIRE	DATE DE PRELEVEMENT	NOM DE L'OPERATEUR
Revêtement souple	Dalle dure cassante rose + revêtement souple bleu non séparable + colle polymère jaune en vrac avec poussières non séparable + colle bitumineuse noire en vrac non séparable + ragréage gris non séparable	17/10/2017	JULIEN Mickaël
LOCALISATION		RESULTAT	
Sol		Fr2:Amiante détecté (Chrysotile)	
EMPLACEMENT

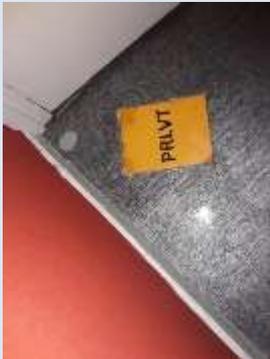
PRELEVEMENT : 42LAL0402P001			
NOM DU CLIENT	NUMERO DU DOSSIER		PIECE OU LOCAL
OPH77	42LAL0402 17/10/2017		Chambre 2
ELEMENT	DESCRIPTIF DU LABORATOIRE	DATE DE PRELEVEMENT	NOM DE L'OPERATEUR
Revêtement souple	Dalle dure cassante grise	17/10/2017	JULIEN Mickaël
LOCALISATION		RESULTAT	
Sol		Fr1:Amiante détecté (Chrysotile)	
EMPLACEMENT

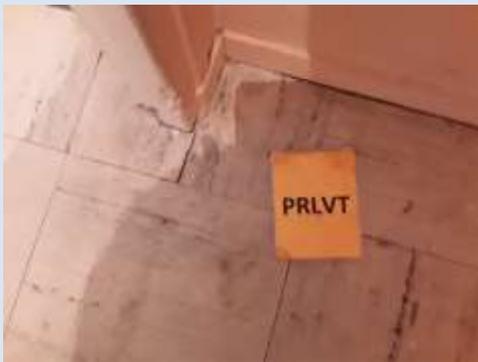
PRELEVEMENT : 42LAL0402P002			
NOM DU CLIENT	NUMERO DU DOSSIER		PIECE OU LOCAL
OPH77	42LAL0402 17/10/2017		Débarras
ELEMENT	DESCRIPTIF DU LABORATOIRE	DATE DE PRELEVEMENT	NOM DE L'OPERATEUR
Dalle de sol	Dalle dure cassante grise	17/10/2017	JULIEN Mickaël
LOCALISATION		RESULTAT	
Sol		Fr1:Amiante détecté (Chrysotile)	
EMPLACEMENT

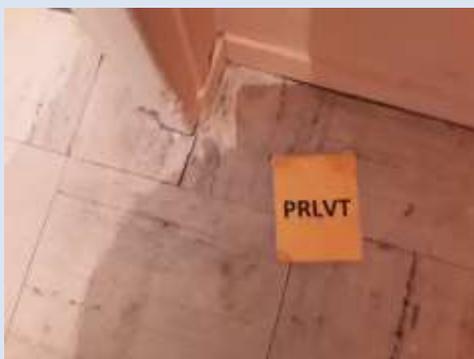
PRELEVEMENT : 42LAL0402P002			
NOM DU CLIENT	NUMERO DU DOSSIER		PIECE OU LOCAL
OPH77	42LAL0402 17/10/2017		Débarras
ELEMENT	DESCRIPTIF DU LABORATOIRE	DATE DE PRELEVEMENT	NOM DE L'OPERATEUR
Dalle de sol	Matériau compact gris hétérogène	17/10/2017	JULIEN Mickaël
LOCALISATION		RESULTAT	
Sol		Fr3:Amiante non détecté

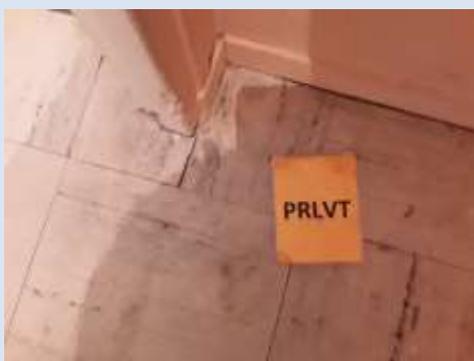
PRELEVEMENT : 42LAL0402P002			
NOM DU CLIENT	NUMERO DU DOSSIER		PIECE OU LOCAL
OPH77	42LAL0402 17/10/2017		Débarras
ELEMENT	DESCRIPTIF DU LABORATOIRE	DATE DE PRELEVEMENT	NOM DE L'OPERATEUR
Dalle de sol	Colle bitumineuse noire + ragréage gris non séparable	17/10/2017	JULIEN Mickaël
LOCALISATION		RESULTAT	
Sol		Fr2:Amiante détecté (Chrysotile)

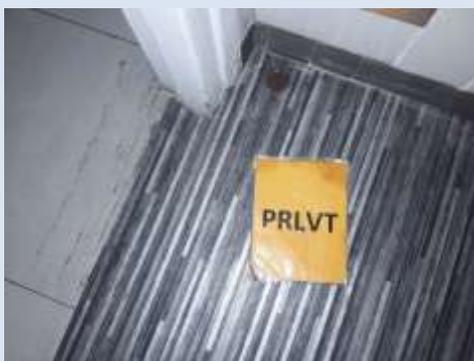
PRELEVEMENT : 42LAL0402P003			
NOM DU CLIENT	NUMERO DU DOSSIER		PIECE OU LOCAL
OPH77	42LAL0402 17/10/2017		WC
ELEMENT	DESCRIPTIF DU LABORATOIRE	DATE DE PRELEVEMENT	NOM DE L'OPERATEUR
Revêtement souple	Revêtement souple gris + colle polymère jaune non séparable + ragréage gris + matériau compact gris hétérogène	17/10/2017	JULIEN Mickaël
LOCALISATION		RESULTAT	
Sol		Amiante non détecté

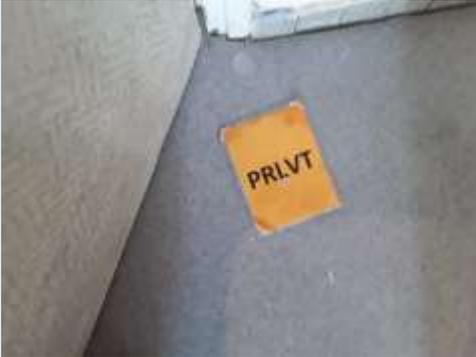
PRELEVEMENT : 42LAL0402P005			
NOM DU CLIENT	NUMERO DU DOSSIER		PIECE OU LOCAL
OPH77	42LAL0402 17/10/2017		Cuisine
ELEMENT	DESCRIPTIF DU LABORATOIRE	DATE DE PRELEVEMENT	NOM DE L'OPERATEUR
Revêtement souple	Revêtement souple gris + colle polymère jaune non séparable + matériau compact rouge + matériau gris hétérogène	17/10/2017	JULIEN Mickaël
LOCALISATION		RESULTAT	
Sol		Amiante non détecté	
EMPLACEMENT

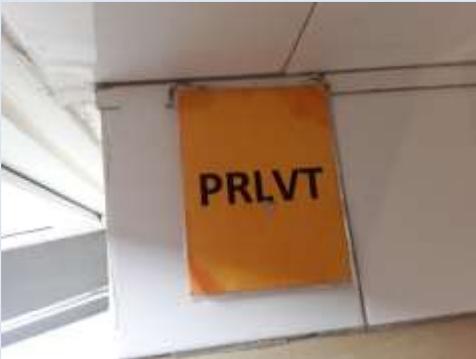
PRELEVEMENT : 42LAL0402P007			
NOM DU CLIENT	NUMERO DU DOSSIER		PIECE OU LOCAL
OPH77	42LAL0402 17/10/2017		Cuisine
ELEMENT	DESCRIPTIF DU LABORATOIRE	DATE DE PRELEVEMENT	NOM DE L'OPERATEUR
Faïence 1	Colle beige non séparable + couche plâtreuse blanche + joint cassant gris non séparable + carrelage	17/10/2017	JULIEN Mickaël
LOCALISATION		RESULTAT	
Paillasse		Amiante non détecté	
EMPLACEMENT
