Rapport de mission de repérage des matériaux et produits contenant de l'amiante avant réalisation de travaux

13 SQUARE BEAUREGARD APT 401

RAPPORT N° :	OPH77 42LAM0401	Date d'émission du rapport :	29/08/2017
Le repérage a été réalisé le :	23/08/2017	Accompagnateur :	
Par :	Mohamed BOUDLAL	Laboratoire d'Analyses :	ITGA
N° certificat de qualification :	C017-SE03-2017	Adresse laboratoire :	3 RUE ARMAND HERPIN LACROIX - CS 46537 35065 RENNES CEDEX
Date d'obtention :	28/04/2017	Numéro d'accréditation :	1-5967
Le présent rapport est établi par une personne dont les compétences sont certifiées par :	QUALIT'COMPETENCES 16 rue Villars - 57100 THONVILLE	Organisme d'assurance professionnelle :	ALLIANZ
		Adresse assurance :	Direction Opérations Entreprises 5C Esplanade Charles de Gaulle 33081 BORDEAUX CEDEX
		N° de contrat d'assurance :	55897385
		Date de validité :	31/12/2017

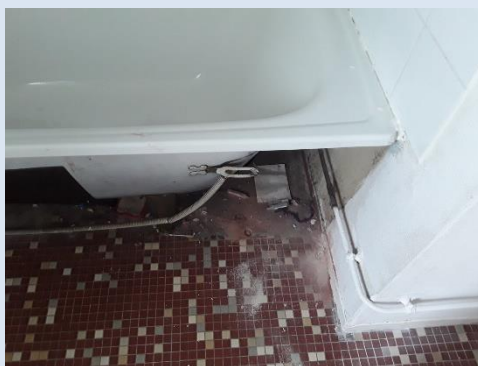
PRELEVEMENT : 42LAM0401P001		
NOM DU CLIENT	NUMERO DU DOSSIER	PIECE OU LOCAL
OPH77	42LAM0401 23/08/2017	Salle de bains et WC
MATERIAU	DATE DE PRELEVEMENT	NOM DE L'OPERATEUR
Colle grise + matériau blanc en faible quantité en vrac avec poussières non séparable + carrelage	23/08/2017	BOUDLAL Mohamed
LOCALISATION		RESULTAT
Sol		Amiante non détecté

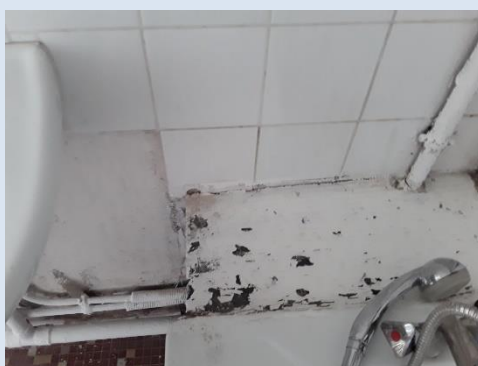
PRELEVEMENT : 42LAM0401P002		
NOM DU CLIENT	NUMERO DU DOSSIER	PIECE OU LOCAL
OPH77	42LAM0401 23/08/2017	Salle de bains et WC
MATERIAU	DATE DE PRELEVEMENT	NOM DE L'OPERATEUR
Colle beige + peinture en faible quantité non séparable + carrelage	23/08/2017	BOUDLAL Mohamed
LOCALISATION		RESULTAT
Mur B		Amiante non détecté

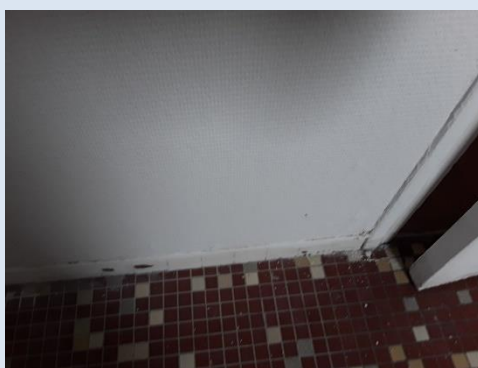
PRELEVEMENT : 42LAM0401P003		
NOM DU CLIENT	NUMERO DU DOSSIER	PIECE OU LOCAL
OPH77	42LAM0401 23/08/2017	Salle de bains et WC
MATERIAU	DATE DE PRELEVEMENT	NOM DE L'OPERATEUR
Enduit plâtreux blanc en vrac + toile fibreuse blanche non séparable + peinture non séparable + matériau gris en faible quantité non séparable + matériau beige en faible quantité non séparable	23/08/2017	BOUDLAL Mohamed
LOCALISATION		RESULTAT
Mur D		Amiante non détecté

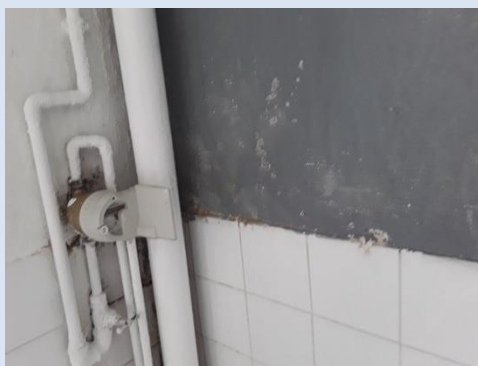
PRELEVEMENT : 42LAM0401P004		
NOM DU CLIENT	NUMERO DU DOSSIER	PIECE OU LOCAL
OPH77	42LAM0401 23/08/2017	Salle de bains et WC
MATERIAU	DATE DE PRELEVEMENT	NOM DE L'OPERATEUR
Enduit plâtreux blanc en vrac + peintures multiples non séparable + toile fibreuse blanche non séparable	23/08/2017	BOUDLAL Mohamed
LOCALISATION		RESULTAT
Mur A		Amiante non détecté
