Rapport de mission de repérage des matériaux et produits contenant de l'amiante avant réalisation de travaux

14 SQUARE BEAUREGARD LGT 2

2
77000 MELUN

RAPPORT N° :	42LAN0102	Laboratoire d'Analyses :	ITGA
Repérage réalisé le :	27/11/2017	Adresse laboratoire :	3 RUE ARMAND HERPIN LACROIX - CS 46537 35065 RENNES CEDEX
Accompagnateur :		Numéro d'accréditation :	1-5967
Par :	Olivier GUERIN	Organisme d'assurance professionnelle :	ALLIANZ
N° certificat :	17-881	Adresse assurance :	Direction Opérations Entreprises 5C Esplanade Charles de Gaulle 33081 BORDEAUX CEDEX
Date d'obtention :	17/02/2017	N° de contrat d'assurance :	55897385
Organisme certificateur	ABCIDIA Certification 4 route de la Noue - 91190 GIF-SUR-YVETTE	Date de validité :	31/12/2017

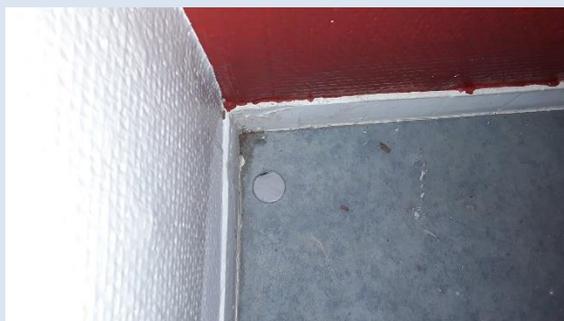
PRELEVEMENT : 42LAN0102P001			
NOM DU CLIENT	NUMERO DU DOSSIER		PIECE OU LOCAL
OPH77	42LAN0102 27/11/2017		Cuisine
ELEMENT	DESCRIPTIF DU LABORATOIRE	DATE DE PRELEVEMENT	NOM DE L'OPERATEUR
Revêtement souple	Revêtement souple gris + colle polymère jaune non séparable + colle grise + carrelage	27/11/2017	GUERIN Olivier
LOCALISATION		RESULTAT	
Sol		Amiante non détecté

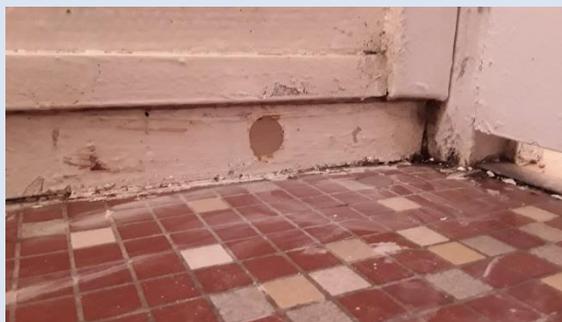
PRELEVEMENT : 42LAN0102P003			
NOM DU CLIENT	NUMERO DU DOSSIER		PIECE OU LOCAL
OPH77	42LAN0102 27/11/2017		Salle de bains
ELEMENT	DESCRIPTIF DU LABORATOIRE	DATE DE PRELEVEMENT	NOM DE L'OPERATEUR
Plinthes	Colle beige + matériau gris hétérogène non séparable + peinture + carrelage	27/11/2017	GUERIN Olivier
LOCALISATION		RESULTAT	
Mur E		Amiante non détecté

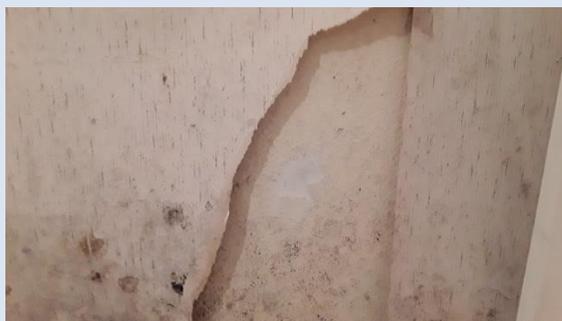
PIECE	ETAGE	ELEMENTS	DESCRIPTIF LABORATOIRE	Echantillon	REPERAGE	ETAT	RESULTAT
Chambre 2		Enduit / Peinture béton	Enduit plâtreux blanc en vrac + peinture non séparable	42LAN0102P004	Mur C	DEGRADATION PARTIELLE	Présence de fibres d'amiante (*)

PRELEVEMENT : 42LAN0102P004			
NOM DU CLIENT	NUMERO DU DOSSIER		PIECE OU LOCAL
OPH77	42LAN0102 27/11/2017		Chambre 2
ELEMENT	DESCRIPTIF DU LABORATOIRE	DATE DE PRELEVEMENT	NOM DE L'OPERATEUR
Enduit / Peinture béton	Enduit plâtreux blanc en vrac + peinture non séparable	27/11/2017	GUERIN Olivier
LOCALISATION		RESULTAT	
Mur C		Présence de fibres d'amiante (*)

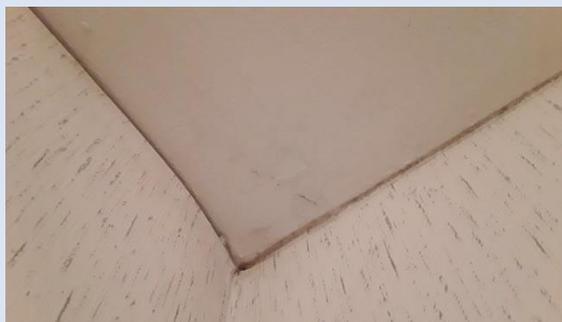
PRELEVEMENT : 42LAN0102P005

NOM DU CLIENT	NUMERO DU DOSSIER	PIECE OU LOCAL	
OPH77	42LAN0102 27/11/2017	Chambre 2	
ELEMENT	DESCRIPTIF DU LABORATOIRE	DATE DE PRELEVEMENT	NOM DE L'OPERATEUR
Enduit / Peinture béton	Enduit plâtreux blanc en vrac + peinture non séparable	27/11/2017	GUERIN Olivier
LOCALISATION		RESULTAT	
Plafond		Amiante non détecté

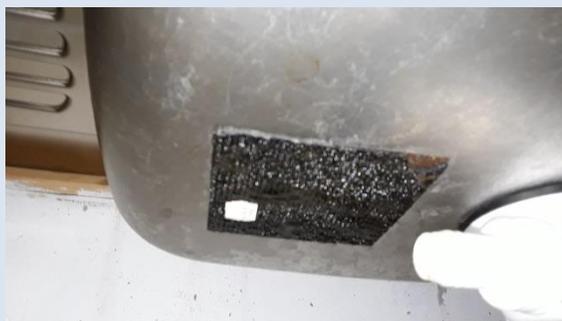
PRELEVEMENT : 42LAN0102P006

NOM DU CLIENT	NUMERO DU DOSSIER	PIECE OU LOCAL	
OPH77	42LAN0102 27/11/2017	Cuisine	
ELEMENT	DESCRIPTIF DU LABORATOIRE	DATE DE PRELEVEMENT	NOM DE L'OPERATEUR
Revêtement bitumineux	Matériau bitumineux noir	27/11/2017	GUERIN Olivier
LOCALISATION		RESULTAT	
Sous évier		Amiante non détecté
