Rapport de mission de repérage des matériaux et produits contenant de l'amiante avant réalisation de travaux

15 SQUARE BEAUREGARD

77000 MELUN

RAPPORT N° :	42LAO0301	Laboratoire d'Analyses :	ITGA
Repérage réalisé le :	04/06/2018	Adresse laboratoire :	3 RUE ARMAND HERPIN LACROIX - CS 46537 35065 RENNES CEDEX
Accompagnateur :		Numéro d'accréditation :	1-5967
Par :	Samuel DUBOS	Organisme d'assurance professionnelle :	AXA France
N° certificat :	CPDI 4697	Adresse assurance :	313 Terrasses de l'Arche 92727 NANTERRE CEDEX
Date d'obtention :	27/01/2018	N° de contrat d'assurance :	10063271004
Organisme certificateur	I.Cert Parc EDONIA - Bâtiment G - Rue de la Terre Victoria - 35760 SAINT GREGOIRE	Date de validité :	31/12/2018

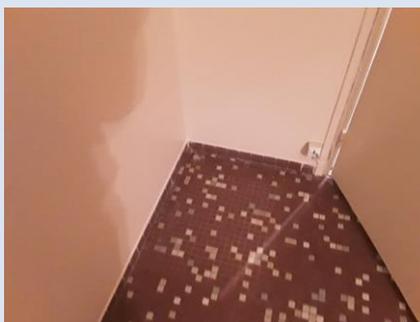
PRELEVEMENT : 42LAO0301P001			
NOM DU CLIENT	NUMERO DU DOSSIER		PIECE OU LOCAL
OPH77	42LAO0301 04/06/2018		Cuisine
ELEMENT	DESCRIPTIF DU LABORATOIRE	DATE DE PRELEVEMENT	NOM DE L'OPERATEUR
Carrelage	Colle grise + carrelage	04/06/2018	DUBOS Samuel
LOCALISATION		RESULTAT	
Sol		Amiante non détecté

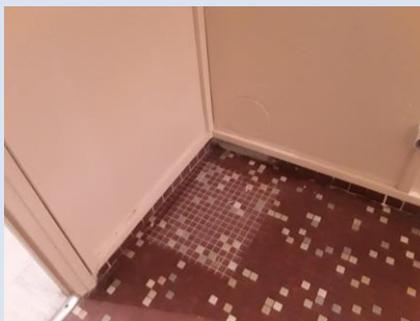
PRELEVEMENT : 42LAO0301P002			
NOM DU CLIENT	NUMERO DU DOSSIER		PIECE OU LOCAL
OPH77	42LAO0301 04/06/2018		Cuisine
ELEMENT	DESCRIPTIF DU LABORATOIRE	DATE DE PRELEVEMENT	NOM DE L'OPERATEUR
Colle plinthe	Colle grise + carrelage	04/06/2018	DUBOS Samuel
LOCALISATION		RESULTAT	
Mur D		Amiante non détecté

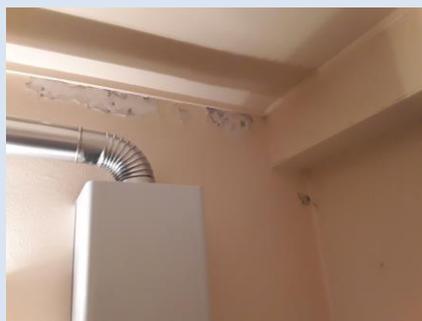
PRELEVEMENT : 42LAO0301P003

NOM DU CLIENT	NUMERO DU DOSSIER	PIECE OU LOCAL	
OPH77	42LAO0301 04/06/2018	Cuisine	
ELEMENT	DESCRIPTIF DU LABORATOIRE	DATE DE PRELEVEMENT	NOM DE L'OPERATEUR
Enduit / Peinture béton	Enduit plâtreux blanc en vrac + matériau gris en faible quantité non séparable + peintures multiples non séparable	04/06/2018	DUBOS Samuel
LOCALISATION		RESULTAT	
Mur A		Amiante non détecté

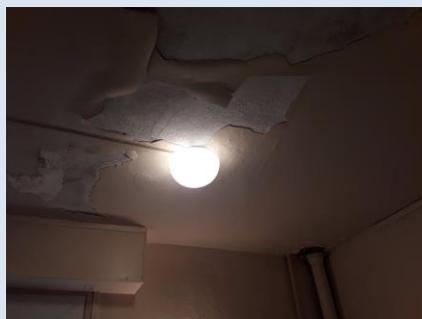
PRELEVEMENT : 42LAO0301P004

NOM DU CLIENT	NUMERO DU DOSSIER	PIECE OU LOCAL	
OPH77	42LAO0301 04/06/2018	Salle de bains	
ELEMENT	DESCRIPTIF DU LABORATOIRE	DATE DE PRELEVEMENT	NOM DE L'OPERATEUR
Enduit / Peinture béton	Enduit plâtreux blanc en vrac avec poussières + peintures multiples non séparable	04/06/2018	DUBOS Samuel
LOCALISATION		RESULTAT	
Plafond		Amiante non détecté

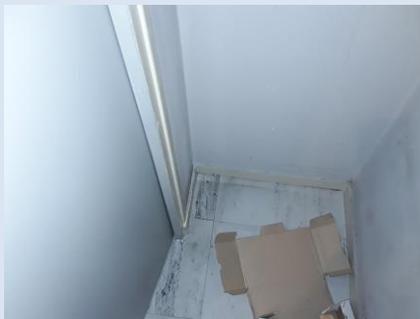
Placard		Dalle de sol	Dalle dure cassante grise	Sol	42LAO0301P005	ZSO	DEGRADATION PARTIELLE	Fr1:Amiante détecté (Chrysotile)

PRELEVEMENT : 42LAO0301P005			
NOM DU CLIENT	NUMERO DU DOSSIER		PIECE OU LOCAL
OPH77	42LAO0301 04/06/2018		Placard
ELEMENT	DESCRIPTIF DU LABORATOIRE	DATE DE PRELEVEMENT	NOM DE L'OPERATEUR
Dalle de sol	Dalle dure cassante grise	04/06/2018	DUBOS Samuel
LOCALISATION		RESULTAT	
Sol		Fr1:Amiante détecté (Chrysotile)

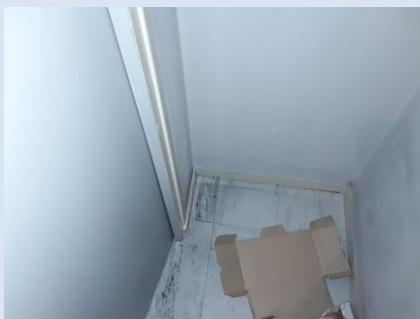
PIECE	ETAGE	ELEMENTS	DESCRIPTIF LABORATOIRE	REPERAGE	Echantillon	METHODE	ETAT	RESULTAT
Placard		Dalle de sol	Colle polymère jaune non séparable + ragréage gris non séparable + matériau compact gris hétérogène non séparable + colle bitumineuse noire	Sol	42LAO0301P005	ZSO	DEGRADATION PARTIELLE	Fr2:Amiante détecté (Chrysotile)
Chambre 2		Dalle de sol	Dalle dure cassante grise	Sol	42LAO0301P005	ZSO	DEGRADATION PARTIELLE	Fr1:Amiante détecté (Chrysotile)
Chambre 2		Dalle de sol	Colle polymère jaune non séparable + ragréage gris non séparable + matériau compact gris hétérogène non séparable + colle bitumineuse noire	Sol	42LAO0301P005	ZSO	DEGRADATION PARTIELLE	Fr2:Amiante détecté (Chrysotile)
Couloir		Dalle de sol	Dalle dure cassante grise	Sol	42LAO0301P005	ZSO	DEGRADATION PARTIELLE	Fr1:Amiante détecté (Chrysotile)
Couloir		Dalle de sol	Colle polymère jaune non séparable + ragréage gris non séparable + matériau compact gris hétérogène non séparable + colle bitumineuse noire	Sol	42LAO0301P005	ZSO	DEGRADATION PARTIELLE	Fr2:Amiante détecté (Chrysotile)

PRELEVEMENT : 42LAO0301P005			
NOM DU CLIENT	NUMERO DU DOSSIER		PIECE OU LOCAL
OPH77	42LAO0301 04/06/2018		Placard
ELEMENT	DESCRIPTIF DU LABORATOIRE	DATE DE PRELEVEMENT	NOM DE L'OPERATEUR
Dalle de sol	Colle polymère jaune non séparable + ragréage gris non séparable + matériau compact gris hétérogène non séparable + colle bitumineuse noire	04/06/2018	DUBOS Samuel
LOCALISATION		RESULTAT	
Sol		Fr2:Amiante détecté (Chrysotile)

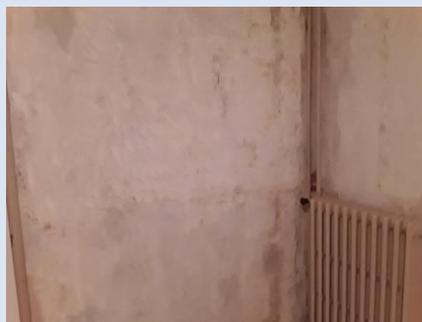
PRELEVEMENT : 42LAO0301P006			
NOM DU CLIENT	NUMERO DU DOSSIER	PIECE OU LOCAL	
OPH77	42LAO0301 04/06/2018	Séjour	
ELEMENT	DESCRIPTIF DU LABORATOIRE	DATE DE PRELEVEMENT	NOM DE L'OPERATEUR
Enduit béton	Enduit plâtreux blanc en vrac + peinture non séparable	04/06/2018	DUBOS Samuel
LOCALISATION		RESULTAT	
Mur B		Amiante non détecté

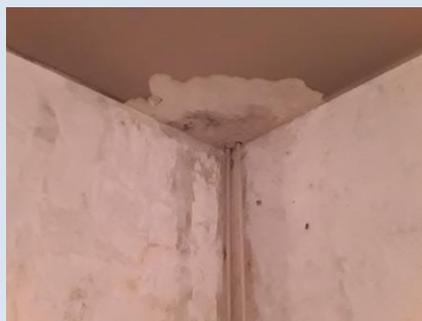
PRELEVEMENT : 42LAO0301P007			
NOM DU CLIENT	NUMERO DU DOSSIER	PIECE OU LOCAL	
OPH77	42LAO0301 04/06/2018	Séjour	
ELEMENT	DESCRIPTIF DU LABORATOIRE	DATE DE PRELEVEMENT	NOM DE L'OPERATEUR
Enduit / Peinture béton	Enduit plâtreux blanc en vrac + peintures multiples non séparable	04/06/2018	DUBOS Samuel
LOCALISATION		RESULTAT	
Plafond		Amiante non détecté
