Rapport de mission de repérage des matériaux et produits contenant de l'amiante avant
réalisation de travaux

16 SQUARE BEAUREGARD-APT 102

77000 MELUN

RAPPORT N° :	42LAP0102	Laboratoire d'Analyses :	ITGA
Repérage réalisé le :	27/09/2017	Adresse laboratoire :	3 RUE ARMAND HERPIN LACROIX - CS 46537 35065 RENNES CEDEX
Accompagnateur :		Numéro d'accréditation :	1-5967
Par :	Tristan BRUNOT	Organisme d'assurance professionnelle :	ALLIANZ
N° certificat :	CPDI 3541	Adresse assurance :	Direction Opérations Entreprises 5C Esplanade Charles de Gaulle 33081 BORDEAUX CEDEX
Date d'obtention :	06/08/2015	N° de contrat d'assurance :	55897385
Organisme certificateur	I.CERT PARC EDONIA - BAT G - RUE DE LA TERRE VICTORIA - 35760 SAINT GREGOIRE	Date de validité :	31/12/2017

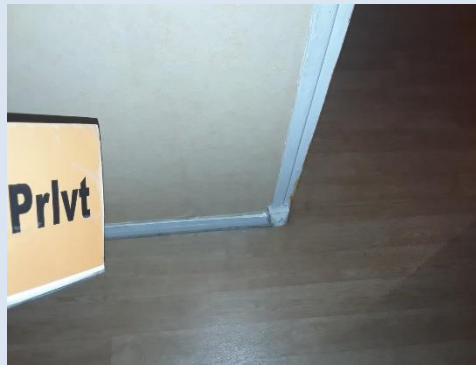
PRELEVEMENT : 42LAP0102P005			
NOM DU CLIENT	NUMERO DU DOSSIER		PIECE OU LOCAL
OPH77	42LAP0102 27/09/2017		Chambre 1
ELEMENT	DESCRIPTIF DU LABORATOIRE	DATE DE PRELEVEMENT	NOM DE L'OPERATEUR
Enduit	Enduit gris en faible quantité non séparable + peinture en faible quantité en vrac non séparable	27/09/2017	BRUNOT Tristan
LOCALISATION		RESULTAT	
Mur D		Amiante non détecté	
EMPLACEMENT
