## Pré-Rapport de mission de repérage des matériaux et produits contenant de l'amiante avant réalisation de travaux

Norme NF X 46-020 V .2017

16 SQUARE BEAUREGARD

LOGEMENT 2  
77000 MELUN

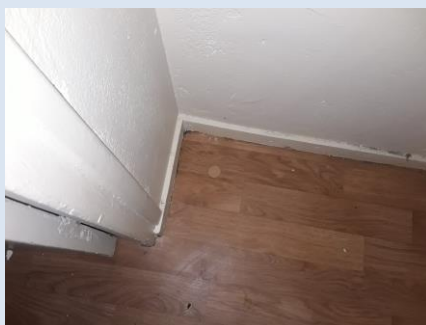
### EMPLACEMENT

PRELEVEMENT : 42LAP0302P001			
NOM DU CLIENT	NUMERO DU DOSSIER		PIECE OU LOCAL
OPH77	42LAP0302 21/06/2019		Placard 1 (R+3)
ELEMENT	DESCRIPTIF DU LABORATOIRE	DATE DE PRELEVEMENT	NOM DE L'OPERATEUR
Revêtement souple	Revêtement souple beige	21/06/2019	RHENZOUR Abdessamad
LOCALISATION		RESULTAT	
Sol		Fr1:Amiante non détecté

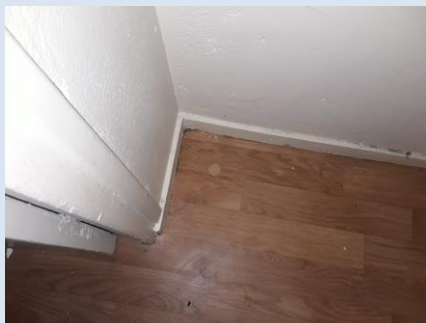
### EMPLACEMENT

PRELEVEMENT : 42LAP0302P001			
NOM DU CLIENT	NUMERO DU DOSSIER		PIECE OU LOCAL
OPH77	42LAP0302 21/06/2019		Placard 1 (R+3)
ELEMENT	DESCRIPTIF DU LABORATOIRE	DATE DE PRELEVEMENT	NOM DE L'OPERATEUR
Revêtement souple	Colle polymère jaune en faible quantité non séparable + colle polymère jaune non séparable + colle bitumineuse noire	21/06/2019	RHENZOUR Abdessamad
LOCALISATION		RESULTAT	
Sol		Fr2:Amiante détecté (Chrysotile)

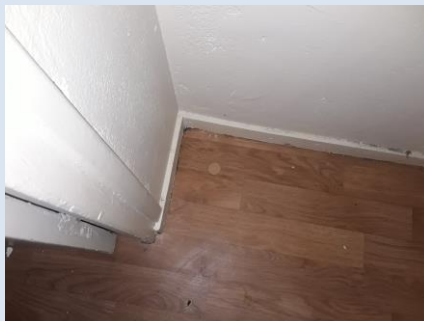
EMPLACEMENT

PRELEVEMENT : 42LAP0302P001			
NOM DU CLIENT	NUMERO DU DOSSIER	PIECE OU LOCAL	
OPH77	42LAP0302 21/06/2019	Placard 1 (R+3)	
ELEMENT	DESCRIPTIF DU LABORATOIRE	DATE DE PRELEVEMENT	NOM DE L'OPERATEUR
Revêtement souple	Revêtement souple marron	21/06/2019	RHENZOUR Abdessamad
LOCALISATION		RESULTAT	
Sol		Fr3:Amiante non détecté

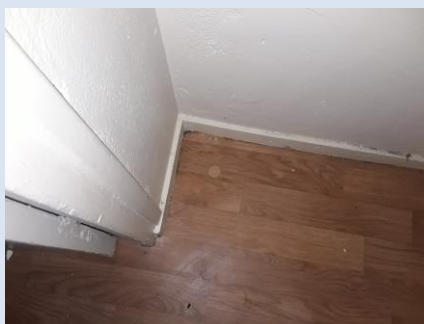
EMPLACEMENT

PRELEVEMENT : 42LAP0302P001			
NOM DU CLIENT	NUMERO DU DOSSIER	PIECE OU LOCAL	
OPH77	42LAP0302 21/06/2019	Placard 1 (R+3)	
ELEMENT	DESCRIPTIF DU LABORATOIRE	DATE DE PRELEVEMENT	NOM DE L'OPERATEUR
Revêtement souple	Dalle dure cassante grise	21/06/2019	RHENZOUR Abdessamad
LOCALISATION		RESULTAT	
Sol		Fr4:Amiante détecté (Chrysotile)

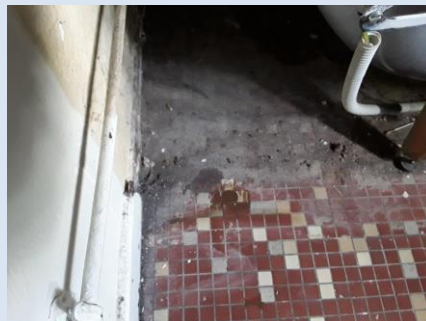
EMPLACEMENT

PRELEVEMENT : 42LAP0302P002			
NOM DU CLIENT	NUMERO DU DOSSIER	PIECE OU LOCAL	
OPH77	42LAP0302 21/06/2019	Gaine technique 2 (R+3)	
ELEMENT	DESCRIPTIF DU LABORATOIRE	DATE DE PRELEVEMENT	NOM DE L'OPERATEUR
Carrelage	Carrelage	21/06/2019	RHENZOUR Abdessamad
LOCALISATION		RESULTAT	
Sol		Fr1:Amiante non détecté

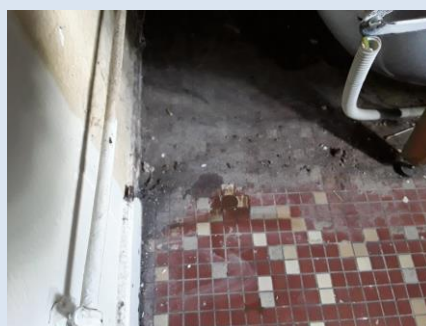
EMPLACEMENT

PRELEVEMENT : 42LAP0302P002			
NOM DU CLIENT	NUMERO DU DOSSIER	PIECE OU LOCAL	
OPH77	42LAP0302 21/06/2019	Gaine technique 2 (R+3)	
ELEMENT	DESCRIPTIF DU LABORATOIRE	DATE DE PRELEVEMENT	NOM DE L'OPERATEUR
Carrelage	Colle grise	21/06/2019	RHENZOUR Abdessamad
LOCALISATION		RESULTAT	
Sol		Fr2:Amiante non détecté

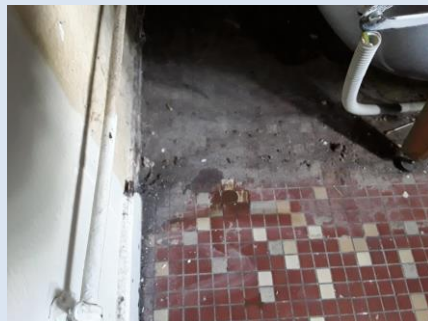
EMPLACEMENT

PRELEVEMENT : 42LAP0302P002			
NOM DU CLIENT	NUMERO DU DOSSIER	PIECE OU LOCAL	
OPH77	42LAP0302 21/06/2019	Gaine technique 2 (R+3)	
ELEMENT	DESCRIPTIF DU LABORATOIRE	DATE DE PRELEVEMENT	NOM DE L'OPERATEUR
Carrelage	Matériau compact gris hétérogène	21/06/2019	RHENZOUR Abdessamad
LOCALISATION		RESULTAT	
Sol		Fr3:Amiante non détecté

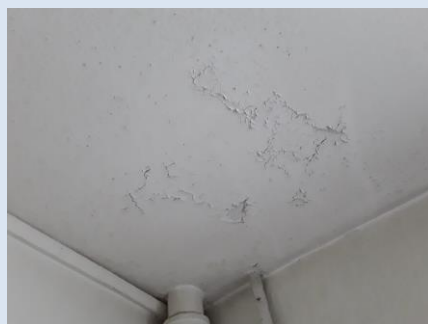
EMPLACEMENT

PRELEVEMENT : 42LAP0302P003			
NOM DU CLIENT	NUMERO DU DOSSIER	PIECE OU LOCAL	
OPH77	42LAP0302 21/06/2019	Salle de bains (R+3)	
ELEMENT	DESCRIPTIF DU LABORATOIRE	DATE DE PRELEVEMENT	NOM DE L'OPERATEUR
Enduit / Peinture	Enduit plâtreux blanc en vrac + peintures multiples non séparable	21/06/2019	RHENZOUR Abdessamad
LOCALISATION		RESULTAT	
Plafond		Amiante non détecté

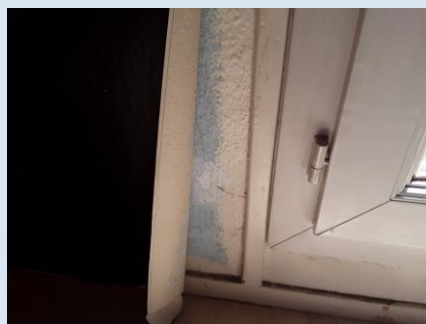
EMPLACEMENT

PRELEVEMENT : 42LAP0302P004			
NOM DU CLIENT	NUMERO DU DOSSIER	PIECE OU LOCAL	
OPH77	42LAP0302 21/06/2019	Chambre 2 (R+3)	
ELEMENT	DESCRIPTIF DU LABORATOIRE	DATE DE PRELEVEMENT	NOM DE L'OPERATEUR
Enduit / Peinture béton	Matériau beige en vrac hétérogène + enduit plâtreux blanc non séparable + peinture non séparable	21/06/2019	RHENZOUR Abdessamad
LOCALISATION		RESULTAT	
Mur A		Amiante non détecté

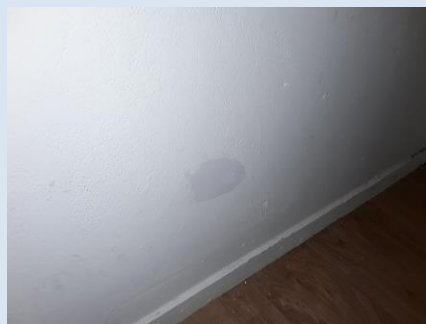
EMPLACEMENT

PRELEVEMENT : 42LAP0302P005			
NOM DU CLIENT	NUMERO DU DOSSIER	PIECE OU LOCAL	
OPH77	42LAP0302 21/06/2019	Placard 1 (R+3)	
ELEMENT	DESCRIPTIF DU LABORATOIRE	DATE DE PRELEVEMENT	NOM DE L'OPERATEUR
Enduit / Peinture	Matériau rouge en faible quantité non séparable + enduit beige en vrac hétérogène + peinture non séparable	21/06/2019	RHENZOUR Abdessamad
LOCALISATION		RESULTAT	
Mur B		Amiante non détecté

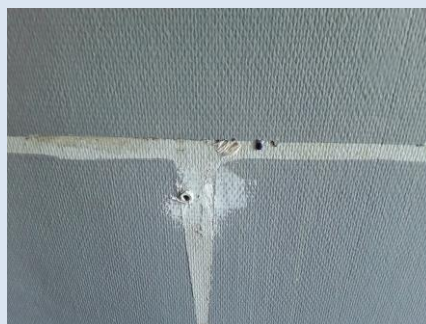
EMPLACEMENT

PRELEVEMENT : 42LAP0302P006			
NOM DU CLIENT	NUMERO DU DOSSIER		PIECE OU LOCAL
OPH77	42LAP0302 21/06/2019		Cuisine (R+3)
ELEMENT	DESCRIPTIF DU LABORATOIRE	DATE DE PRELEVEMENT	NOM DE L'OPERATEUR
Enduit / Peinture béton	Matériau gris en faible quantité non séparable + enduit plâtreux blanc en vrac + peinture non séparable	21/06/2019	RHENZOUR Abdessamad
LOCALISATION		RESULTAT	
Mur A		Amiante non détecté

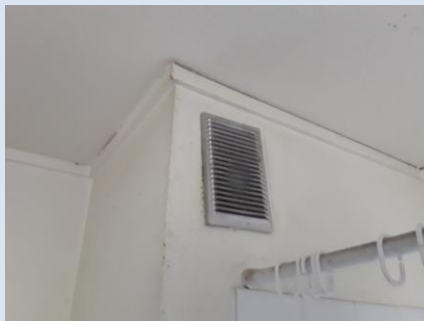
**EMPLACEMENT**

NOM DU CLIENT	NUMERO DU DOSSIER	PIECE OU LOCAL	
OPH77	42LAP0302 21/06/2019	Gaine technique 2 (R+3)	
ELEMENT	DESCRIPTIF DU LABORATOIRE	DATE DE PRELEVEMENT	NOM DE L'OPERATEUR
Conduit Béton		21/06/2019	RHENZOUR Abdessamad
LOCALISATION		RESULTAT	
Conduits		Amiante non détectée

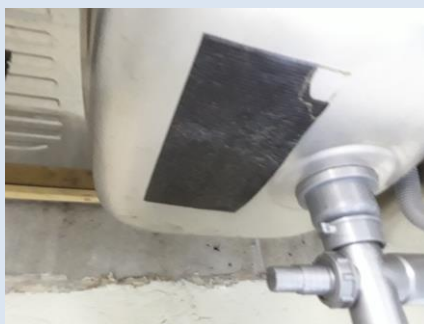
**EMPLACEMENT**

**PRELEVEMENT : 42LAP0302P009**

NOM DU CLIENT	NUMERO DU DOSSIER	PIECE OU LOCAL	
OPH77	42LAP0302 21/06/2019	Cuisine (R+3)	
ELEMENT	DESCRIPTIF DU LABORATOIRE	DATE DE PRELEVEMENT	NOM DE L'OPERATEUR
Tampon bitumineux	Tampon bitumineux noir	21/06/2019	RHENZOUR Abdessamad
LOCALISATION		RESULTAT	
Sous évier		Amiante non détecté

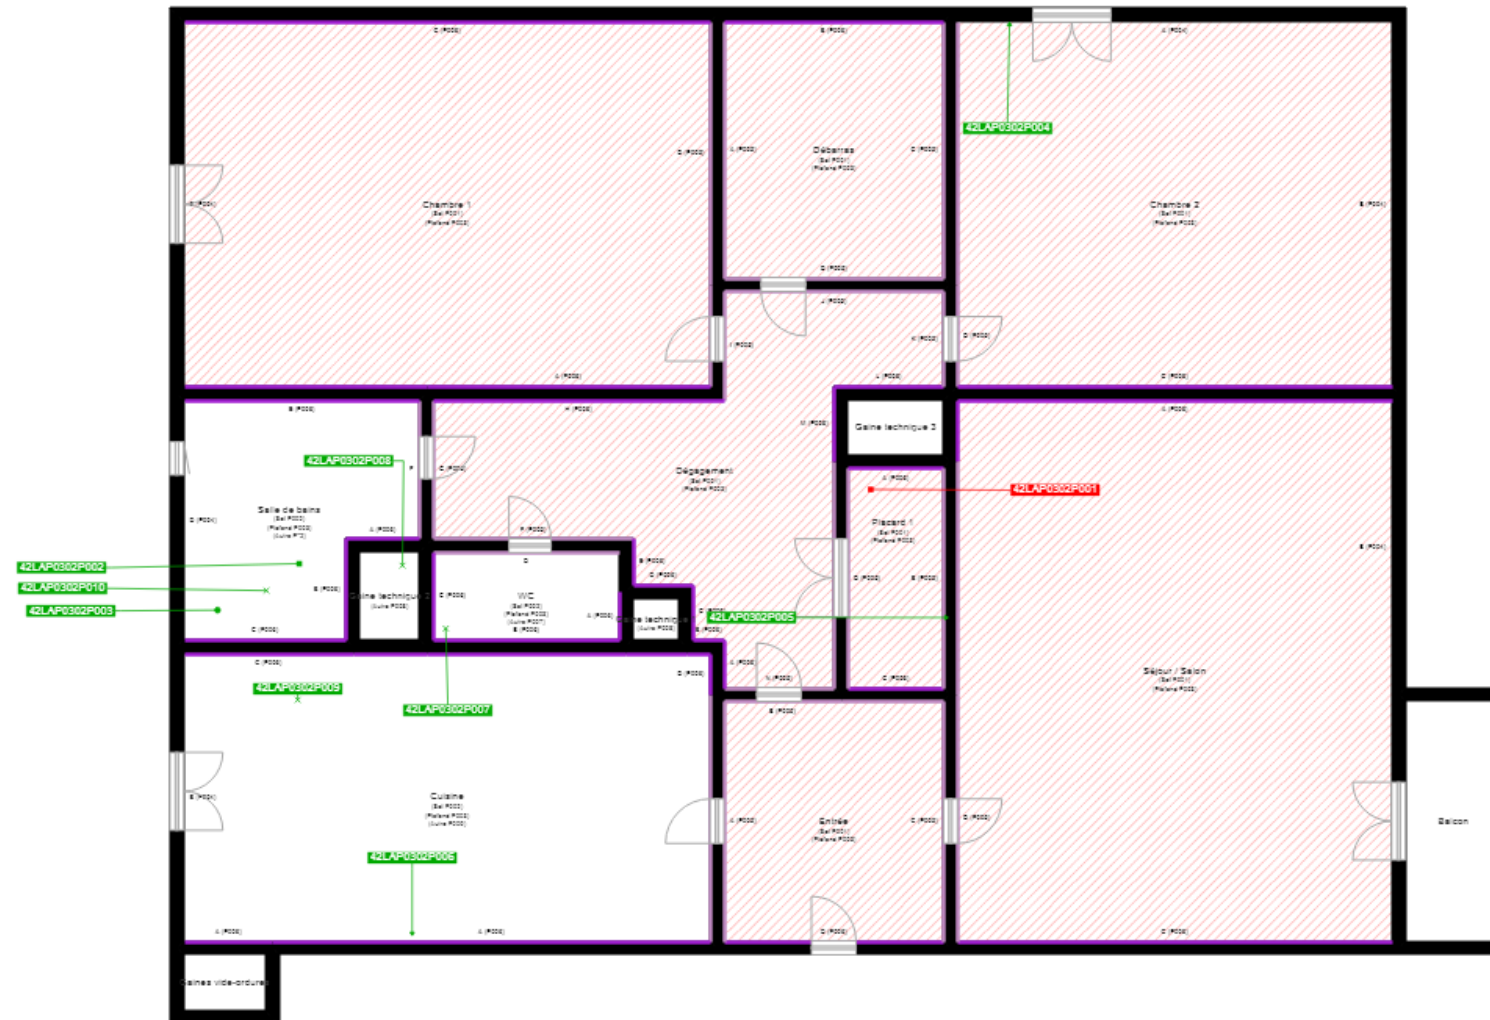
<b>PLANCHE DE REPÉRAGE</b>	Zone : Rez de chaussée	Vue de dessus
Auteur : RHENZOUR Abdessamad	Bien : 42LAP0302 - LOGEMENT 2 16 SQUARE BEAUREGARD 77000 MELUN	Chaque support/équipement identifié a fait l'objet d'un sondage par le technicien
