## Rapport de mission de repérage des matériaux et produits contenant de l'amiante avant réalisation de travaux

16 SQUARE BEAUREGARD

LOGEMENT 1  
77000 MELUN

RAPPORT N° :	42LAP0401	Laboratoire d'Analyses :	ITGA
Repérage réalisé le :	23/04/2019	Adresse laboratoire :	3 RUE ARMAND HERPIN LACROIX - CS 46537 35065 RENNES CEDEX
Accompagnateur :		Numéro d'accréditation :	1-5967
Par :	Mostefa BENAOUA	Organisme d'assurance professionnelle :	AXA France
N° certificat :	CPDI 3541	Adresse assurance :	313 Terrasses de l'Arche 92727 NANTERRE CEDEX
Date d'obtention :	27/12/2017	N° de contrat d'assurance :	10158549604
Organisme certificateur	I.CERT PARC EDONIA - BAT G - RUE DE LA TERRE VICTORIA - 35760 SAINT GREGOIRE	Date de validité :	31/12/2019

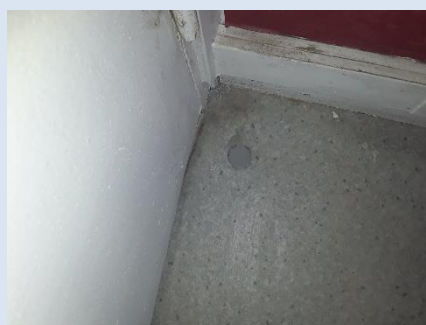
PRELEVEMENT : 42LAP0401P001			
NOM DU CLIENT	NUMERO DU DOSSIER		PIECE OU LOCAL
OPH77	42LAP0401 23/04/2019		Chambre 1 (R+4)
ELEMENT	DESCRIPTIF DU LABORATOIRE	DATE DE PRELEVEMENT	NOM DE L'OPERATEUR
Revêtement souple	Revêtement souple beige	23/04/2019	BENAOUDA Mostefa
LOCALISATION		RESULTAT	
Sol		Fr1:Amiante non détecté

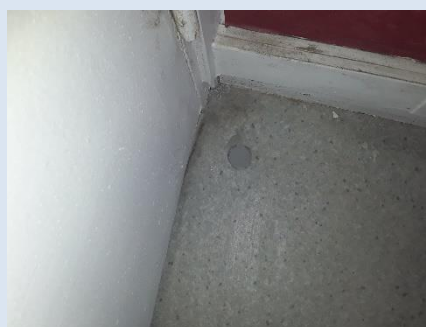
PRELEVEMENT : 42LAP0401P001			
NOM DU CLIENT	NUMERO DU DOSSIER		PIECE OU LOCAL
OPH77	42LAP0401 23/04/2019		Chambre 1 (R+4)
ELEMENT	DESCRIPTIF DU LABORATOIRE	DATE DE PRELEVEMENT	NOM DE L'OPERATEUR
Revêtement souple	Colle polymère jaune non séparable + dalle dure cassante beige	23/04/2019	BENAOUDA Mostefa
LOCALISATION		RESULTAT	
Sol		Fr2:Amiante détecté (Chrysotile)

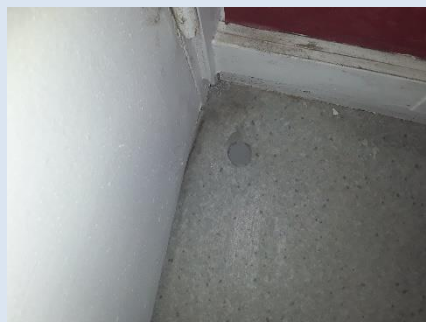
PRELEVEMENT : 42LAP0401P001			
NOM DU CLIENT	NUMERO DU DOSSIER	PIECE OU LOCAL	
OPH77	42LAP0401 23/04/2019	Chambre 1 (R+4)	
ELEMENT	DESCRIPTIF DU LABORATOIRE	DATE DE PRELEVEMENT	NOM DE L'OPERATEUR
Revêtement souple	Colle bitumineuse noire + ragréage gris en faible quantité non séparable	23/04/2019	BENAOUDA Mostefa
LOCALISATION		RESULTAT	
Sol		Fr3:Amiante détecté (Chrysotile)

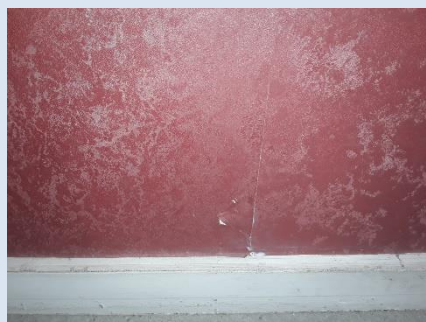
PRELEVEMENT : 42LAP0401P002			
NOM DU CLIENT	NUMERO DU DOSSIER	PIECE OU LOCAL	
OPH77	42LAP0401 23/04/2019	Chambre 1 (R+4)	
ELEMENT	DESCRIPTIF DU LABORATOIRE	DATE DE PRELEVEMENT	NOM DE L'OPERATEUR
Enduit / Peinture	Enduit plâtreux blanc en faible quantité en vrac + peintures multiples non séparable + papier peint non séparable	23/04/2019	BENAOUDA Mostefa
LOCALISATION		RESULTAT	
Mur A		Amiante non détecté

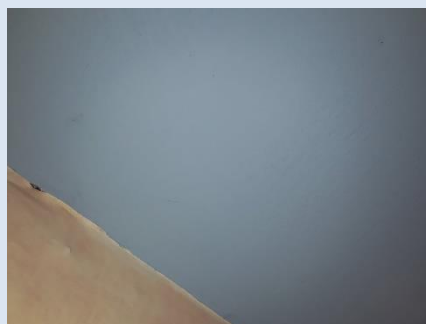
PRELEVEMENT : 42LAP0401P003			
NOM DU CLIENT	NUMERO DU DOSSIER	PIECE OU LOCAL	
OPH77	42LAP0401 23/04/2019	Chambre 2 (R+4)	
ELEMENT	DESCRIPTIF DU LABORATOIRE	DATE DE PRELEVEMENT	NOM DE L'OPERATEUR
Enduit / Peinture	Enduit plâtreux blanc en faible quantité en vrac + peinture en faible quantité en vrac non séparable	23/04/2019	BENAOUDA Mostefa
LOCALISATION		RESULTAT	
Plafond		Amiante non détecté

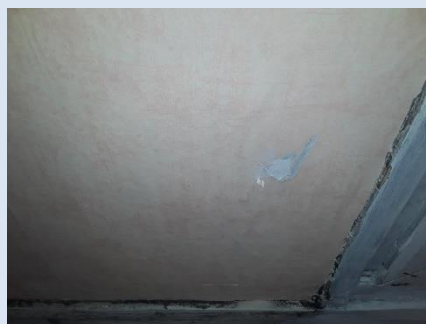
PRELEVEMENT : 42LAP0401P004			
NOM DU CLIENT	NUMERO DU DOSSIER	PIECE OU LOCAL	
OPH77	42LAP0401 23/04/2019	Chambre 2 (R+4)	
ELEMENT	DESCRIPTIF DU LABORATOIRE	DATE DE PRELEVEMENT	NOM DE L'OPERATEUR
Enduit / Peinture	Enduit beige en vrac + peintures multiples non séparable + papier peint non séparable	23/04/2019	BENAOUDA Mostefa
LOCALISATION		RESULTAT	
Mur B		Amiante non détecté

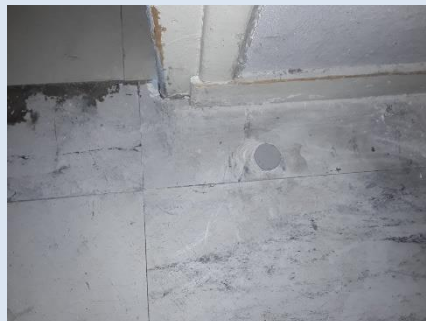
PRELEVEMENT : 42LAP0401P005			
NOM DU CLIENT	NUMERO DU DOSSIER	PIECE OU LOCAL	
OPH77	42LAP0401 23/04/2019	Débarras (R+4)	
ELEMENT	DESCRIPTIF DU LABORATOIRE	DATE DE PRELEVEMENT	NOM DE L'OPERATEUR
Colle	Dalle dure cassante beige	23/04/2019	BENAOUDA Mostefa
LOCALISATION		RESULTAT	
Sol		Fr1:Amiante détecté (Chrysotile)

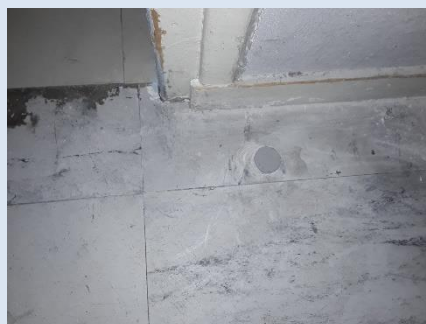
PRELEVEMENT : 42LAP0401P005			
NOM DU CLIENT	NUMERO DU DOSSIER	PIECE OU LOCAL	
OPH77	42LAP0401 23/04/2019	Débarras (R+4)	
ELEMENT	DESCRIPTIF DU LABORATOIRE	DATE DE PRELEVEMENT	NOM DE L'OPERATEUR
Colle	Colle bitumineuse noire	23/04/2019	BENAOUDA Mostefa
LOCALISATION		RESULTAT	
Sol		Fr2:Amiante détecté (Chrysotile)

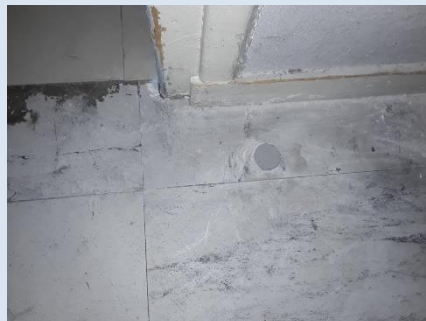
PRELEVEMENT : 42LAP0401P005			
NOM DU CLIENT	NUMERO DU DOSSIER		PIECE OU LOCAL
OPH77	42LAP0401 23/04/2019		Débarras (R+4)
ELEMENT	DESCRIPTIF DU LABORATOIRE	DATE DE PRELEVEMENT	NOM DE L'OPERATEUR
Colle	Matériau gris hétérogène	23/04/2019	BENAOUDA Mostefa
LOCALISATION		RESULTAT	
Sol		Fr3:Amiante non détecté

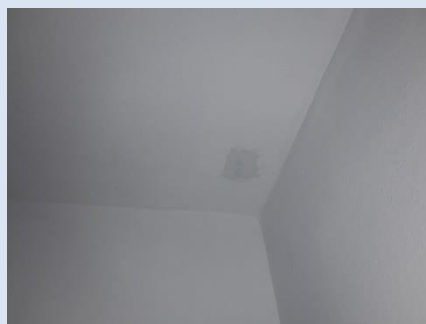
PRELEVEMENT : 42LAP0401P006			
NOM DU CLIENT	NUMERO DU DOSSIER		PIECE OU LOCAL
OPH77	42LAP0401 23/04/2019		Salle de bains (R+4)
ELEMENT	DESCRIPTIF DU LABORATOIRE	DATE DE PRELEVEMENT	NOM DE L'OPERATEUR
Enduit / Peinture	Enduit plâtreux blanc en vrac + peintures multiples en vrac non séparable	23/04/2019	BENAOUDA Mostefa
LOCALISATION		RESULTAT	
Plafond		Amiante non détecté

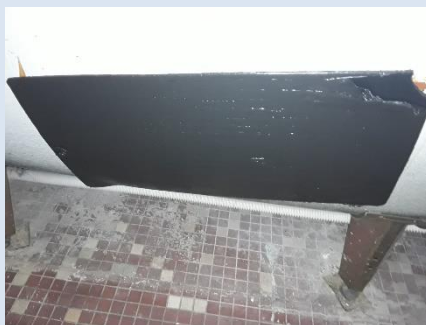
PRELEVEMENT : 42LAP0401P009			
NOM DU CLIENT	NUMERO DU DOSSIER	PIECE OU LOCAL	
OPH77	42LAP0401 23/04/2019	Salle de bains (R+4)	
ELEMENT	DESCRIPTIF DU LABORATOIRE	DATE DE PRELEVEMENT	NOM DE L'OPERATEUR
Revêtement bitumineux	Matériau bitumineux noir	23/04/2019	BENAOUDA Mostefa
LOCALISATION		RESULTAT	
Sous baignoire		Amiante non détecté

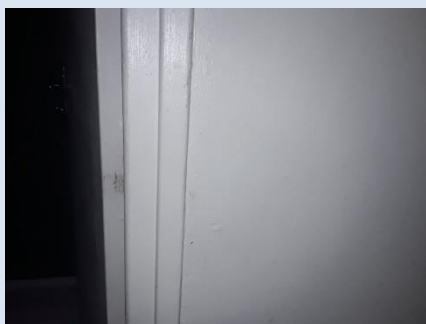
PRELEVEMENT : 42LAP0401P010			
NOM DU CLIENT	NUMERO DU DOSSIER	PIECE OU LOCAL	
OPH77	42LAP0401 23/04/2019	WC (R+4)	
ELEMENT	DESCRIPTIF DU LABORATOIRE	DATE DE PRELEVEMENT	NOM DE L'OPERATEUR
Enduit / Peinture	Enduit beige en vrac + peintures multiples en vrac non séparable	23/04/2019	BENAOUDA Mostefa
LOCALISATION		RESULTAT	
Mur D		Amiante non détecté

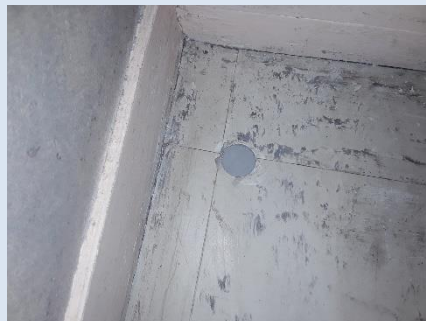
PRELEVEMENT : 42LAP0401P011			
NOM DU CLIENT	NUMERO DU DOSSIER		PIECE OU LOCAL
OPH77	42LAP0401 23/04/2019		Séjour (R+4)
ELEMENT	DESCRIPTIF DU LABORATOIRE	DATE DE PRELEVEMENT	NOM DE L'OPERATEUR
Colle	Dalle dure cassante beige	23/04/2019	BENAOUDA Mostefa
LOCALISATION		RESULTAT	
Sol		Fr1:Amiante non détecté

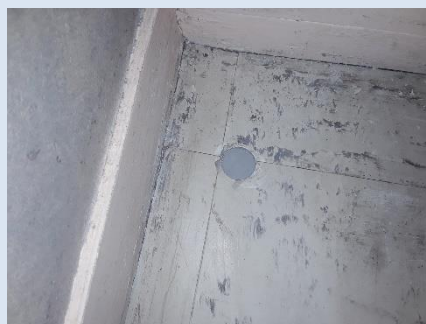
PRELEVEMENT : 42LAP0401P011			
NOM DU CLIENT	NUMERO DU DOSSIER		PIECE OU LOCAL
OPH77	42LAP0401 23/04/2019		Séjour (R+4)
ELEMENT	DESCRIPTIF DU LABORATOIRE	DATE DE PRELEVEMENT	NOM DE L'OPERATEUR
Colle	Colle bitumineuse noire	23/04/2019	BENAOUDA Mostefa
LOCALISATION		RESULTAT	
Sol		Fr2:Amiante détecté (Chrysotile)

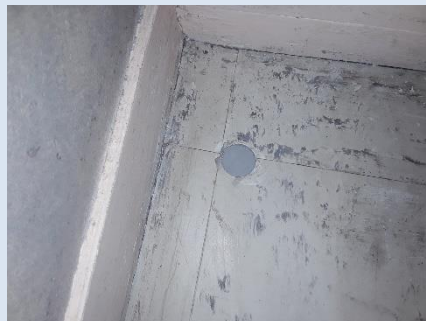
PRELEVEMENT : 42LAP0401P011			
NOM DU CLIENT	NUMERO DU DOSSIER		PIECE OU LOCAL
OPH77	42LAP0401 23/04/2019		Séjour (R+4)
ELEMENT	DESCRIPTIF DU LABORATOIRE	DATE DE PRELEVEMENT	NOM DE L'OPERATEUR
Colle	Matériau compact gris hétérogène	23/04/2019	BENAOUDA Mostefa
LOCALISATION		RESULTAT	
Sol		Fr3:Amiante non détecté

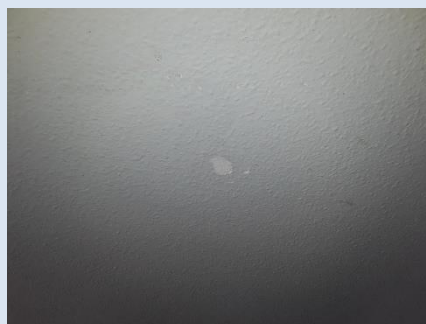
PRELEVEMENT : 42LAP0401P012			
NOM DU CLIENT	NUMERO DU DOSSIER		PIECE OU LOCAL
OPH77	42LAP0401 23/04/2019		Cuisine (R+4)
ELEMENT	DESCRIPTIF DU LABORATOIRE	DATE DE PRELEVEMENT	NOM DE L'OPERATEUR
Enduit / Peinture béton	Enduit plâtreux blanc en vrac + peintures multiples en vrac non séparable	23/04/2019	BENAOUDA Mostefa
LOCALISATION		RESULTAT	
Mur C		Amiante non détecté

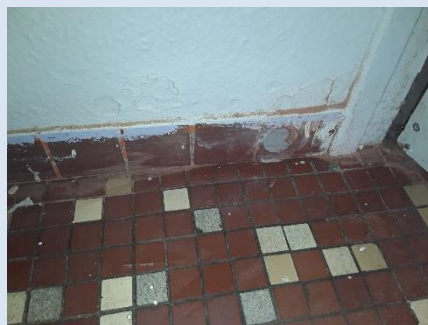
PRELEVEMENT : 42LAP0401P013			
NOM DU CLIENT	NUMERO DU DOSSIER	PIECE OU LOCAL	
OPH77	42LAP0401 23/04/2019	Cuisine (R+4)	
ELEMENT	DESCRIPTIF DU LABORATOIRE	DATE DE PRELEVEMENT	NOM DE L'OPERATEUR
Colle plinthe	Colle grise + peinture en faible quantité non séparable	23/04/2019	BENAOUDA Mostefa
LOCALISATION		RESULTAT	
Plinthe basse		Fr1:Amiante détecté (Chrysotile)

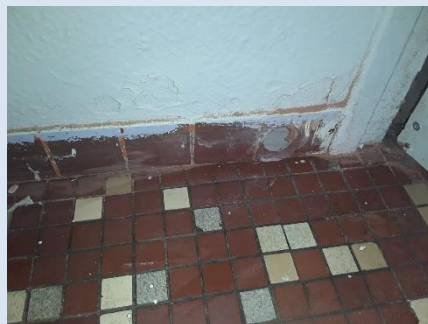
PRELEVEMENT : 42LAP0401P013			
NOM DU CLIENT	NUMERO DU DOSSIER	PIECE OU LOCAL	
OPH77	42LAP0401 23/04/2019	Cuisine (R+4)	
ELEMENT	DESCRIPTIF DU LABORATOIRE	DATE DE PRELEVEMENT	NOM DE L'OPERATEUR
Colle plinthe	Carrelage	23/04/2019	BENAOUDA Mostefa
LOCALISATION		RESULTAT	
Plinthe basse		Fr2:Amiante non détecté

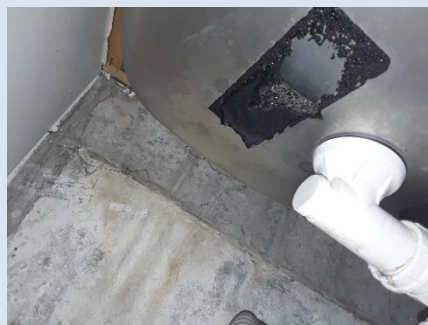
PRELEVEMENT : 42LAP0401P014			
NOM DU CLIENT	NUMERO DU DOSSIER		PIECE OU LOCAL
OPH77	42LAP0401 23/04/2019		Cuisine (R+4)
ELEMENT	DESCRIPTIF DU LABORATOIRE	DATE DE PRELEVEMENT	NOM DE L'OPERATEUR
Revêtement bitumineux	Matériau bitumineux noir	23/04/2019	BENAOUDA Mostefa
LOCALISATION		RESULTAT	
Sous évier		Amiante non détecté	
EMPLACEMENT
