Rapport de mission de repérage des matériaux et produits contenant de l'amiante avant réalisation de travaux

16 SQUARE BEAUREGARD

LOGEMENT 1
77000 MELUN

RAPPORT N° :	42LAP0401	Laboratoire d'Analyses :	ITGA
Repérage réalisé le :	23/04/2019	Adresse laboratoire :	3 RUE ARMAND HERPIN LACROIX - CS 46537 35065 RENNES CEDEX
Accompagnateur :		Numéro d'accréditation :	1-5967
Par :	Mostefa BENAOUA	Organisme d'assurance professionnelle :	AXA France
N° certificat :	CPDI 3541	Adresse assurance :	313 Terrasses de l'Arche 92727 NANTERRE CEDEX
Date d'obtention :	27/12/2017	N° de contrat d'assurance :	10158549604
Organisme certificateur	I.CERT PARC EDONIA - BAT G - RUE DE LA TERRE VICTORIA - 35760 SAINT GREGOIRE	Date de validité :	31/12/2019

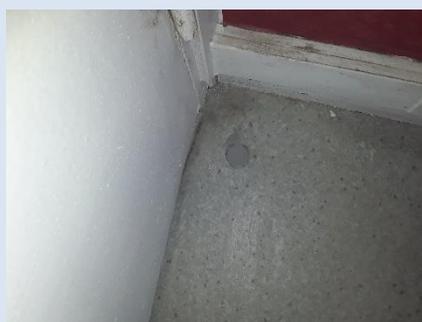
PRELEVEMENT : 42LAP0401P001			
NOM DU CLIENT	NUMERO DU DOSSIER		PIECE OU LOCAL
OPH77	42LAP0401 23/04/2019		Chambre 1 (R+4)
ELEMENT	DESCRIPTIF DU LABORATOIRE	DATE DE PRELEVEMENT	NOM DE L'OPERATEUR
Revêtement souple	Revêtement souple beige	23/04/2019	BENAOUDA Mostefa
LOCALISATION		RESULTAT	
Sol		Fr1:Amiante non détecté

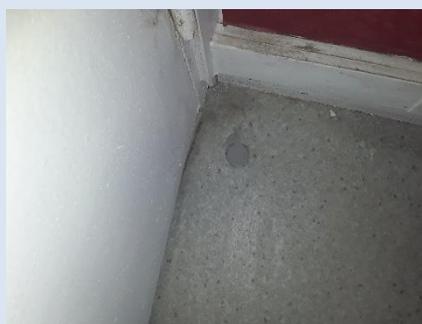
PRELEVEMENT : 42LAP0401P001			
NOM DU CLIENT	NUMERO DU DOSSIER		PIECE OU LOCAL
OPH77	42LAP0401 23/04/2019		Chambre 1 (R+4)
ELEMENT	DESCRIPTIF DU LABORATOIRE	DATE DE PRELEVEMENT	NOM DE L'OPERATEUR
Revêtement souple	Colle polymère jaune non séparable + dalle dure cassante beige	23/04/2019	BENAOUDA Mostefa
LOCALISATION		RESULTAT	
Sol		Fr2:Amiante détecté (Chrysotile)

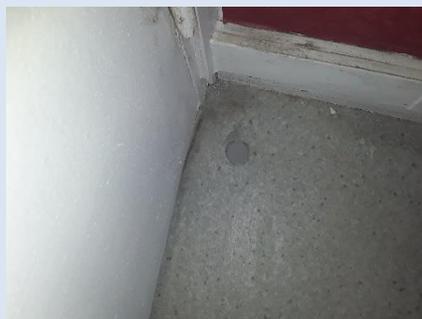
PRELEVEMENT : 42LAP0401P001			
NOM DU CLIENT	NUMERO DU DOSSIER	PIECE OU LOCAL	
OPH77	42LAP0401 23/04/2019	Chambre 1 (R+4)	
ELEMENT	DESCRIPTIF DU LABORATOIRE	DATE DE PRELEVEMENT	NOM DE L'OPERATEUR
Revêtement souple	Colle bitumineuse noire + ragréage gris en faible quantité non séparable	23/04/2019	BENAOUDA Mostefa
LOCALISATION		RESULTAT	
Sol		Fr3:Amiante détecté (Chrysotile)

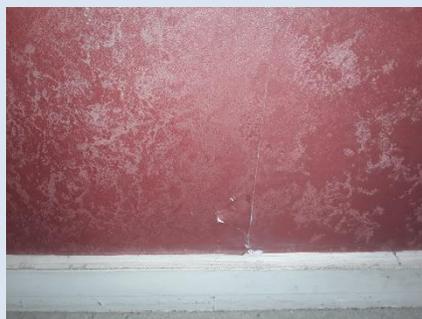
PRELEVEMENT : 42LAP0401P002			
NOM DU CLIENT	NUMERO DU DOSSIER	PIECE OU LOCAL	
OPH77	42LAP0401 23/04/2019	Chambre 1 (R+4)	
ELEMENT	DESCRIPTIF DU LABORATOIRE	DATE DE PRELEVEMENT	NOM DE L'OPERATEUR
Enduit / Peinture	Enduit plâtreux blanc en faible quantité en vrac + peintures multiples non séparable + papier peint non séparable	23/04/2019	BENAOUDA Mostefa
LOCALISATION		RESULTAT	
Mur A		Amiante non détecté

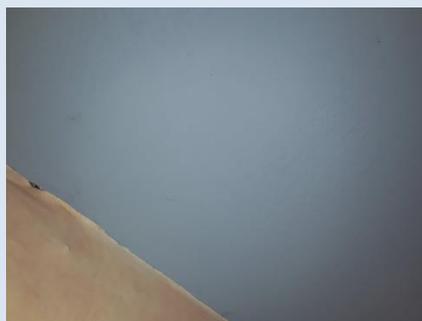
PRELEVEMENT : 42LAP0401P003			
NOM DU CLIENT	NUMERO DU DOSSIER	PIECE OU LOCAL	
OPH77	42LAP0401 23/04/2019	Chambre 2 (R+4)	
ELEMENT	DESCRIPTIF DU LABORATOIRE	DATE DE PRELEVEMENT	NOM DE L'OPERATEUR
Enduit / Peinture	Enduit plâtreux blanc en faible quantité en vrac + peinture en faible quantité en vrac non séparable	23/04/2019	BENAOUDA Mostefa
LOCALISATION		RESULTAT	
Plafond		Amiante non détecté

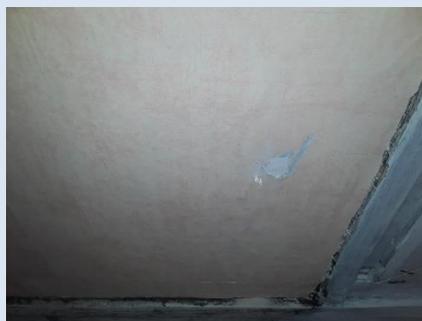
PRELEVEMENT : 42LAP0401P004			
NOM DU CLIENT	NUMERO DU DOSSIER	PIECE OU LOCAL	
OPH77	42LAP0401 23/04/2019	Chambre 2 (R+4)	
ELEMENT	DESCRIPTIF DU LABORATOIRE	DATE DE PRELEVEMENT	NOM DE L'OPERATEUR
Enduit / Peinture	Enduit beige en vrac + peintures multiples non séparable + papier peint non séparable	23/04/2019	BENAOUDA Mostefa
LOCALISATION		RESULTAT	
Mur B		Amiante non détecté

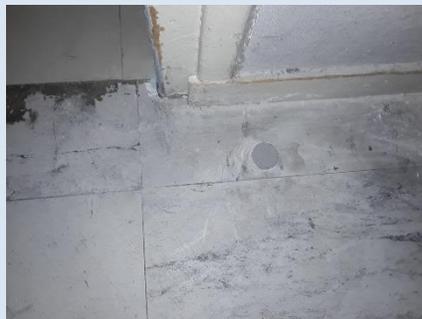
PRELEVEMENT : 42LAP0401P005			
NOM DU CLIENT	NUMERO DU DOSSIER		PIECE OU LOCAL
OPH77	42LAP0401 23/04/2019		Débarras (R+4)
ELEMENT	DESCRIPTIF DU LABORATOIRE	DATE DE PRELEVEMENT	NOM DE L'OPERATEUR
Colle	Dalle dure cassante beige	23/04/2019	BENAOUDA Mostefa
LOCALISATION		RESULTAT	
Sol		Fr1:Amiante détecté (Chrysotile)

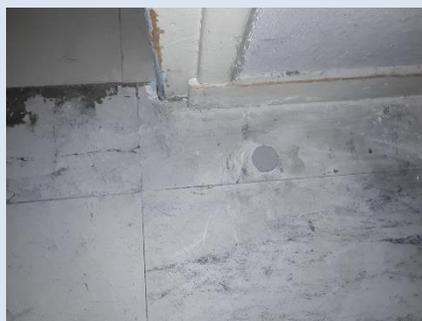
PRELEVEMENT : 42LAP0401P005			
NOM DU CLIENT	NUMERO DU DOSSIER		PIECE OU LOCAL
OPH77	42LAP0401 23/04/2019		Débarras (R+4)
ELEMENT	DESCRIPTIF DU LABORATOIRE	DATE DE PRELEVEMENT	NOM DE L'OPERATEUR
Colle	Colle bitumineuse noire	23/04/2019	BENAOUDA Mostefa
LOCALISATION		RESULTAT	
Sol		Fr2:Amiante détecté (Chrysotile)

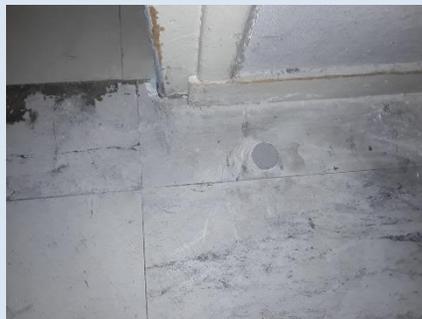
PRELEVEMENT : 42LAP0401P005			
NOM DU CLIENT	NUMERO DU DOSSIER		PIECE OU LOCAL
OPH77	42LAP0401 23/04/2019		Débarras (R+4)
ELEMENT	DESCRIPTIF DU LABORATOIRE	DATE DE PRELEVEMENT	NOM DE L'OPERATEUR
Colle	Matériau gris hétérogène	23/04/2019	BENAOUDA Mostefa
LOCALISATION		RESULTAT	
Sol		Fr3:Amiante non détecté

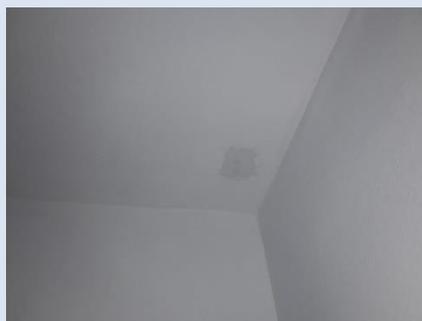
PRELEVEMENT : 42LAP0401P006			
NOM DU CLIENT	NUMERO DU DOSSIER		PIECE OU LOCAL
OPH77	42LAP0401 23/04/2019		Salle de bains (R+4)
ELEMENT	DESCRIPTIF DU LABORATOIRE	DATE DE PRELEVEMENT	NOM DE L'OPERATEUR
Enduit / Peinture	Enduit plâtreux blanc en vrac + peintures multiples en vrac non séparable	23/04/2019	BENAOUDA Mostefa
LOCALISATION		RESULTAT	
Plafond		Amiante non détecté

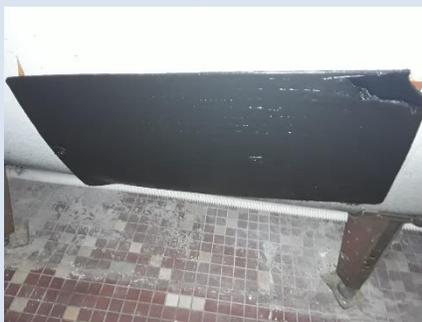
PRELEVEMENT : 42LAP0401P009			
NOM DU CLIENT	NUMERO DU DOSSIER	PIECE OU LOCAL	
OPH77	42LAP0401 23/04/2019	Salle de bains (R+4)	
ELEMENT	DESCRIPTIF DU LABORATOIRE	DATE DE PRELEVEMENT	NOM DE L'OPERATEUR
Revêtement bitumineux	Matériau bitumineux noir	23/04/2019	BENAOUDA Mostefa
LOCALISATION		RESULTAT	
Sous baignoire		Amiante non détecté

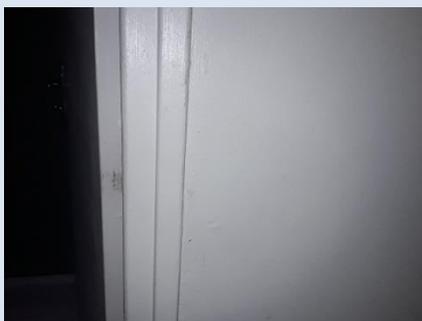
PRELEVEMENT : 42LAP0401P010			
NOM DU CLIENT	NUMERO DU DOSSIER	PIECE OU LOCAL	
OPH77	42LAP0401 23/04/2019	WC (R+4)	
ELEMENT	DESCRIPTIF DU LABORATOIRE	DATE DE PRELEVEMENT	NOM DE L'OPERATEUR
Enduit / Peinture	Enduit beige en vrac + peintures multiples en vrac non séparable	23/04/2019	BENAOUDA Mostefa
LOCALISATION		RESULTAT	
Mur D		Amiante non détecté

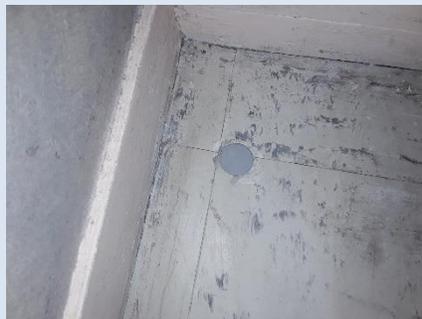
PRELEVEMENT : 42LAP0401P011			
NOM DU CLIENT	NUMERO DU DOSSIER		PIECE OU LOCAL
OPH77	42LAP0401 23/04/2019		Séjour (R+4)
ELEMENT	DESCRIPTIF DU LABORATOIRE	DATE DE PRELEVEMENT	NOM DE L'OPERATEUR
Colle	Dalle dure cassante beige	23/04/2019	BENAOUDA Mostefa
LOCALISATION		RESULTAT	
Sol		Fr1:Amiante non détecté

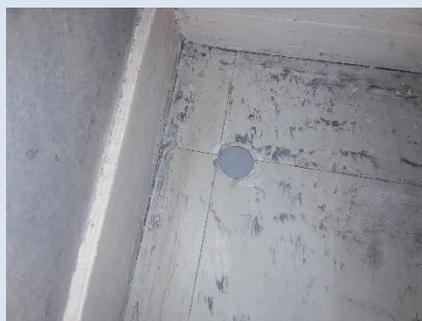
PRELEVEMENT : 42LAP0401P011			
NOM DU CLIENT	NUMERO DU DOSSIER		PIECE OU LOCAL
OPH77	42LAP0401 23/04/2019		Séjour (R+4)
ELEMENT	DESCRIPTIF DU LABORATOIRE	DATE DE PRELEVEMENT	NOM DE L'OPERATEUR
Colle	Colle bitumineuse noire	23/04/2019	BENAOUDA Mostefa
LOCALISATION		RESULTAT	
Sol		Fr2:Amiante détecté (Chrysotile)

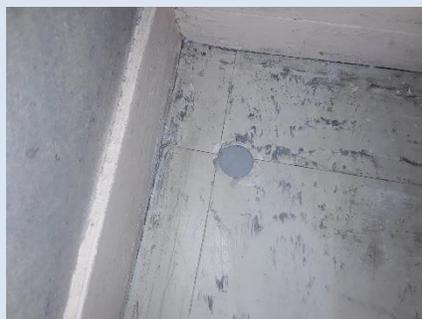
PRELEVEMENT : 42LAP0401P011			
NOM DU CLIENT	NUMERO DU DOSSIER		PIECE OU LOCAL
OPH77	42LAP0401 23/04/2019		Séjour (R+4)
ELEMENT	DESCRIPTIF DU LABORATOIRE	DATE DE PRELEVEMENT	NOM DE L'OPERATEUR
Colle	Matériau compact gris hétérogène	23/04/2019	BENAOUDA Mostefa
LOCALISATION		RESULTAT	
Sol		Fr3:Amiante non détecté

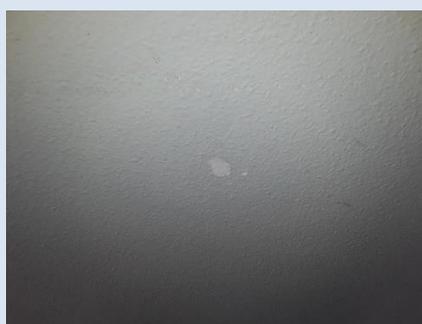
PRELEVEMENT : 42LAP0401P012			
NOM DU CLIENT	NUMERO DU DOSSIER		PIECE OU LOCAL
OPH77	42LAP0401 23/04/2019		Cuisine (R+4)
ELEMENT	DESCRIPTIF DU LABORATOIRE	DATE DE PRELEVEMENT	NOM DE L'OPERATEUR
Enduit / Peinture béton	Enduit plâtreux blanc en vrac + peintures multiples en vrac non séparable	23/04/2019	BENAOUDA Mostefa
LOCALISATION		RESULTAT	
Mur C		Amiante non détecté

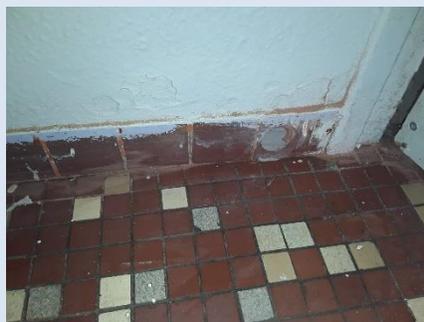
PRELEVEMENT : 42LAP0401P013			
NOM DU CLIENT	NUMERO DU DOSSIER	PIECE OU LOCAL	
OPH77	42LAP0401 23/04/2019	Cuisine (R+4)	
ELEMENT	DESCRIPTIF DU LABORATOIRE	DATE DE PRELEVEMENT	NOM DE L'OPERATEUR
Colle plinthe	Colle grise + peinture en faible quantité non séparable	23/04/2019	BENAOUDA Mostefa
LOCALISATION		RESULTAT	
Plinthe basse		Fr1:Amiante détecté (Chrysotile)

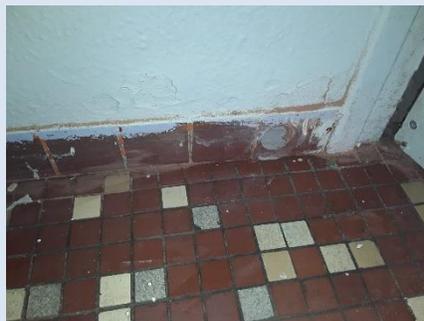
PRELEVEMENT : 42LAP0401P013			
NOM DU CLIENT	NUMERO DU DOSSIER	PIECE OU LOCAL	
OPH77	42LAP0401 23/04/2019	Cuisine (R+4)	
ELEMENT	DESCRIPTIF DU LABORATOIRE	DATE DE PRELEVEMENT	NOM DE L'OPERATEUR
Colle plinthe	Carrelage	23/04/2019	BENAOUDA Mostefa
LOCALISATION		RESULTAT	
Plinthe basse		Fr2:Amiante non détecté

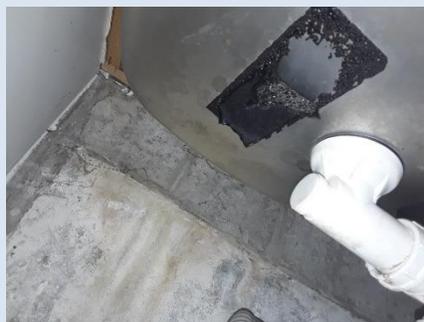
PRELEVEMENT : 42LAP0401P014			
NOM DU CLIENT	NUMERO DU DOSSIER		PIECE OU LOCAL
OPH77	42LAP0401 23/04/2019		Cuisine (R+4)
ELEMENT	DESCRIPTIF DU LABORATOIRE	DATE DE PRELEVEMENT	NOM DE L'OPERATEUR
Revêtement bitumineux	Matériau bitumineux noir	23/04/2019	BENAOUDA Mostefa
LOCALISATION		RESULTAT	
Sous évier		Amiante non détecté	
EMPLACEMENT
