Rapport de mission de repérage des matériaux et produits contenant de l'amiante avant réalisation de travaux

16 SQUARE BEAUREGARD

77000 MELUN

RAPPORT N° :	42LAP0402	Laboratoire d'Analyses :	ITGA
Repérage réalisé le :	14/05/2018	Adresse laboratoire :	3 RUE ARMAND HERPIN LACROIX - CS 46537 35065 RENNES CEDEX
Accompagnateur :		Numéro d'accréditation :	1-5967
Par :	Gaetan BEDEL	Organisme d'assurance professionnelle :	AXA France
N° certificat :	CPDI3869	Adresse assurance :	313 Terrasses de l'Arche 92727 NANTERRE CEDEX
Date d'obtention :	22/04/2016	N° de contrat d'assurance :	10063271004
Organisme certificateur	I.CERT PARC EDONIA - BAT G - RUE DE LA TERRE VICTORIA - 35760 SAINT GREGOIRE	Date de validité :	31/12/2018

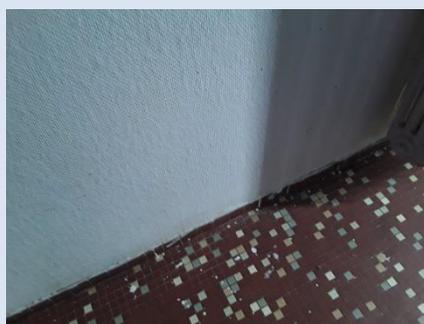
PRELEVEMENT : 42LAP0402P001			
NOM DU CLIENT	NUMERO DU DOSSIER		PIECE OU LOCAL
OPH77	42LAP0402 14/05/2018		Cuisine
ELEMENT	DESCRIPTIF DU LABORATOIRE	DATE DE PRELEVEMENT	NOM DE L'OPERATEUR
Enduit / Peinture béton	Enduit plâtreux blanc en vrac + toile fibreuse blanche en faible quantité non séparable + peintures multiples non séparable	14/05/2018	BEDEL Gaetan
LOCALISATION		RESULTAT	
Mur A		Amiante non détecté

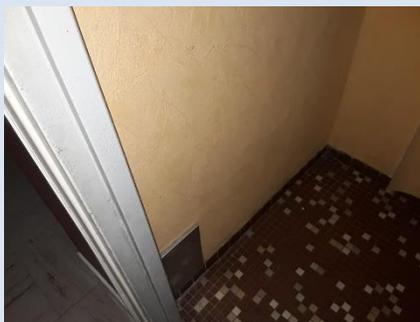
PRELEVEMENT : 42LAP0402P002			
NOM DU CLIENT	NUMERO DU DOSSIER	PIECE OU LOCAL	
OPH77	42LAP0402 14/05/2018	WC	
ELEMENT	DESCRIPTIF DU LABORATOIRE	DATE DE PRELEVEMENT	NOM DE L'OPERATEUR
Enduit / Peinture	Matériau gris en faible quantité en vrac non séparable + enduit plâtreux blanc en vrac non séparable + papier + peinture en faible quantité non séparable	14/05/2018	BEDEL Gaetan
LOCALISATION		RESULTAT	
Mur A		Amiante non détecté

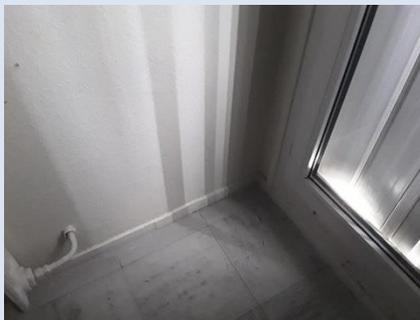
PRELEVEMENT : 42LAP0402P003			
NOM DU CLIENT	NUMERO DU DOSSIER	PIECE OU LOCAL	
OPH77	42LAP0402 14/05/2018	Chambre 1	
ELEMENT	DESCRIPTIF DU LABORATOIRE	DATE DE PRELEVEMENT	NOM DE L'OPERATEUR
Enduit / Peinture béton	Enduit plâtreux blanc en vrac non séparable + peinture non séparable	14/05/2018	BEDEL Gaetan
LOCALISATION		RESULTAT	
Mur A		Amiante non détecté

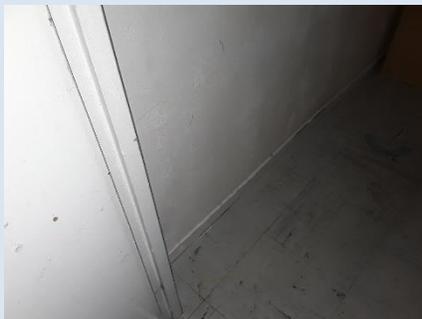
PRELEVEMENT : 42LAP0402P004			
NOM DU CLIENT	NUMERO DU DOSSIER		PIECE OU LOCAL
OPH77	42LAP0402 14/05/2018		Cellier
ELEMENT	DESCRIPTIF DU LABORATOIRE	DATE DE PRELEVEMENT	NOM DE L'OPERATEUR
Enduit / Peinture	Enduit gris en vrac + peinture non séparable	14/05/2018	BEDEL Gaetan
LOCALISATION		RESULTAT	
Mur A		Amiante non détecté

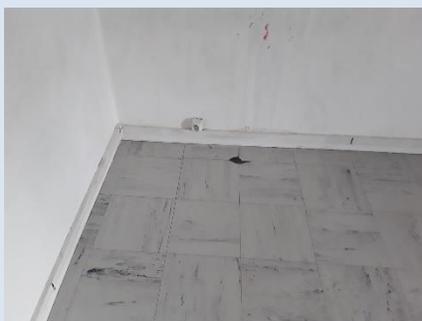
PRELEVEMENT : 42LAP0402P005			
NOM DU CLIENT	NUMERO DU DOSSIER		PIECE OU LOCAL
OPH77	42LAP0402 14/05/2018		Séjour
ELEMENT	DESCRIPTIF DU LABORATOIRE	DATE DE PRELEVEMENT	NOM DE L'OPERATEUR
Dalle de sol	Colle bitumineuse noire	14/05/2018	BEDEL Gaetan
LOCALISATION		RESULTAT	
Sol		Fr1:Amiante détecté (Chrysotile)

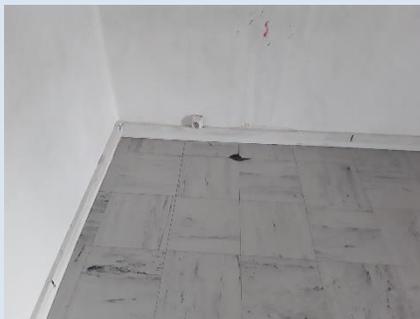
PRELEVEMENT : 42LAP0402P005			
NOM DU CLIENT	NUMERO DU DOSSIER	PIECE OU LOCAL	
OPH77	42LAP0402 14/05/2018	Séjour	
ELEMENT	DESCRIPTIF DU LABORATOIRE	DATE DE PRELEVEMENT	NOM DE L'OPERATEUR
Dalle de sol	Dalle dure cassante beige	14/05/2018	BEDEL Gaetan
LOCALISATION		RESULTAT	
Sol		Fr2:Amiante détecté (Chrysotile)

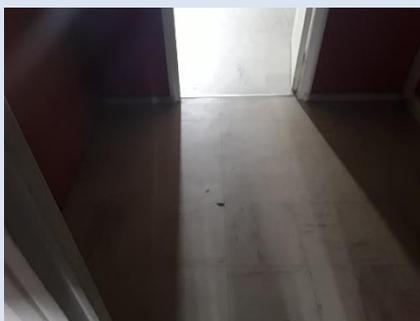
PRELEVEMENT : 42LAP0402P006			
NOM DU CLIENT	NUMERO DU DOSSIER	PIECE OU LOCAL	
OPH77	42LAP0402 14/05/2018	Entrée	
ELEMENT	DESCRIPTIF DU LABORATOIRE	DATE DE PRELEVEMENT	NOM DE L'OPERATEUR
Dalle de sol	Colle bitumineuse noire	14/05/2018	BEDEL Gaetan
LOCALISATION		RESULTAT	
Sol		Fr1:Amiante détecté (Chrysotile)

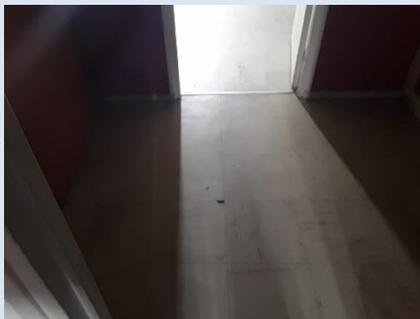
PRELEVEMENT : 42LAP0402P006

NOM DU CLIENT	NUMERO DU DOSSIER	PIECE OU LOCAL	
OPH77	42LAP0402 14/05/2018	Entrée	
ELEMENT	DESCRIPTIF DU LABORATOIRE	DATE DE PRELEVEMENT	NOM DE L'OPERATEUR
Dalle de sol	Dalle dure cassante beige	14/05/2018	BEDEL Gaetan
LOCALISATION		RESULTAT	
Sol		Fr2:Amiante non détecté

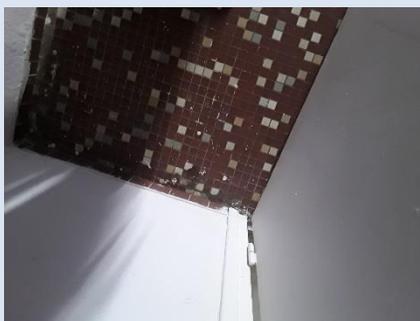
PRELEVEMENT : 42LAP0402P007

NOM DU CLIENT	NUMERO DU DOSSIER	PIECE OU LOCAL	
OPH77	42LAP0402 14/05/2018	Cuisine	
ELEMENT	DESCRIPTIF DU LABORATOIRE	DATE DE PRELEVEMENT	NOM DE L'OPERATEUR
Carrelage	Colle grise + matériau compact gris hétérogène + joint cassant gris + peinture en faible quantité non séparable + carrelage	14/05/2018	BEDEL Gaetan
LOCALISATION		RESULTAT	
Sol		Amiante non détecté

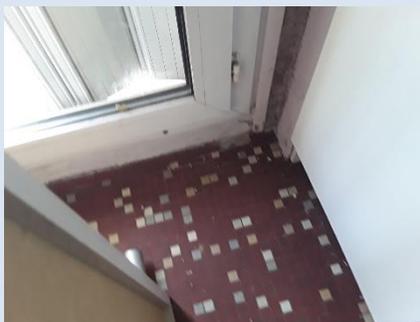
PRELEVEMENT : 42LAP0402P008			
NOM DU CLIENT	NUMERO DU DOSSIER	PIECE OU LOCAL	
OPH77	42LAP0402 14/05/2018	Cuisine	
ELEMENT	DESCRIPTIF DU LABORATOIRE	DATE DE PRELEVEMENT	NOM DE L'OPERATEUR
Plinthes	Colle beige en faible quantité non séparable + couche plâtréuse blanche + peinture non séparable + joint cassant gris en faible quantité avec poussières + carrelage	14/05/2018	BEDEL Gaetan
LOCALISATION		RESULTAT	
Mur B		Amiante non détecté	
EMPLACEMENT
