## Rapport de mission de repérage des matériaux et produits contenant de l'amiante avant réalisation de travaux

18 SQUARE BEAUREGARD - APPT 1

77000 MELUN

RAPPORT N° :	<b>OPH77</b> <b>42LAR0101</b>	Date d'émission du rapport :	30/06/2017
Le repérage a été réalisé le :	16/06/2017	Accompagnateur :	
Par :	Maxence AVONTS	Laboratoire d'Analyses :	ITGA
N° certificat de qualification :	CPDI 3543	Adresse laboratoire :	<b>3 RUE ARMAND HERPIN LACROIX - CS 46537 35065 RENNES CEDEX</b>
Date d'obtention :	06/08/2015	Numéro d'accréditation :	<b>1-5967</b>
Le présent rapport est établi par une personne dont les compétences sont certifiées par :	I.CERT Parc Edonia - Bâtiment G - Rue de la Terre Victoria - 35760 SAINT-GREGOIRE	Organisme d'assurance professionnelle :	<b>ALLIANZ</b>
		Adresse assurance :	<b>Direction Opérations Entreprises 5C Esplanade Charles de Gaulle 33081 BORDEAUX CEDEX</b>
		N° de contrat d'assurance :	55897385
		Date de validité :	31/12/2017

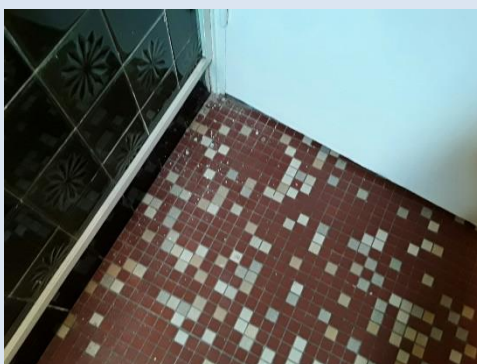
PRELEVEMENT : 42LAR0101P03		
NOM DU CLIENT	NUMERO DU DOSSIER	PIECE OU LOCAL
OPH77	42LAR0101 16/06/2017	Salle de bains
MATERIAU	DATE DE PRELEVEMENT	NOM DE L'OPERATEUR
Colle grise + peinture non séparable + carrelage	16/06/2017	AVONTS Maxence
LOCALISATION		RESULTAT
Sols		Amiante non détecté

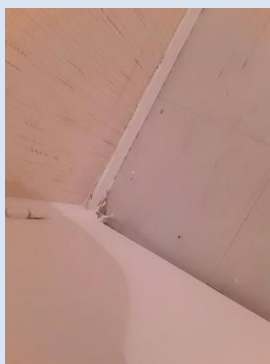
PRELEVEMENT : 42LAR0101P04		
NOM DU CLIENT	NUMERO DU DOSSIER	PIECE OU LOCAL
OPH77	42LAR0101 16/06/2017	Chambre 1
MATERIAU	DATE DE PRELEVEMENT	NOM DE L'OPERATEUR
Dalle dure cassante beige	16/06/2017	AVONTS Maxence
LOCALISATION		RESULTAT
Sols		Fr1:Amiante non détecté

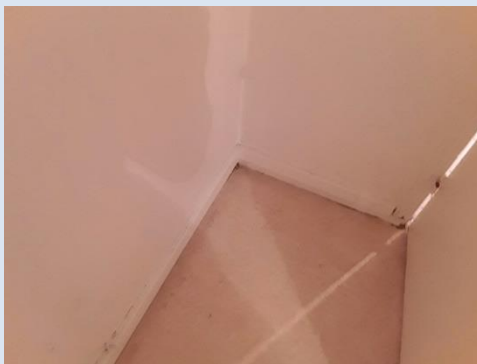
PRELEVEMENT : 42LAR0101P06		
NOM DU CLIENT	NUMERO DU DOSSIER	PIECE OU LOCAL
OPH77	42LAR0101 16/06/2017	Séjour
MATERIAU	DATE DE PRELEVEMENT	NOM DE L'OPERATEUR
Revêtement souple beige	16/06/2017	AVONTS Maxence
LOCALISATION		RESULTAT
Sols		Fr1:Amiante non détecté

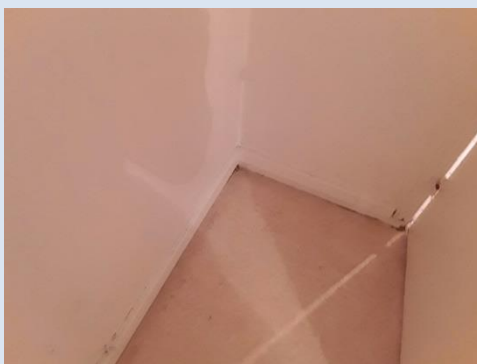
PIECE	ELEMENTS PRELEVES	N° Echantillon	REPERAGE	ETAT	RESULTAT
Séjour	Colle polymère jaune avec poussières + peinture non séparable	42LAR0101P06	Sols	BON ETAT	Fr2:Amiante détecté (Chrysotile)

PRELEVEMENT : 42LAR0101P06		
NOM DU CLIENT	NUMERO DU DOSSIER	PIECE OU LOCAL
OPH77	42LAR0101 16/06/2017	Séjour
MATERIAU	DATE DE PRELEVEMENT	NOM DE L'OPERATEUR
Colle polymère jaune avec poussières + peinture non séparable	16/06/2017	AVONTS Maxence
LOCALISATION		RESULTAT
Sols		Fr2:Amiante détecté (Chrysotile)

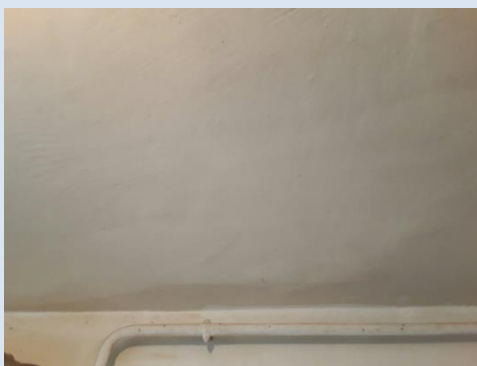
PRELEVEMENT : 42LAR0101P09		
NOM DU CLIENT	NUMERO DU DOSSIER	PIECE OU LOCAL
OPH77	42LAR0101 16/06/2017	Cuisine
MATERIAU	DATE DE PRELEVEMENT	NOM DE L'OPERATEUR
Enduit plâtreux blanc en vrac non séparable + peintures multiples non séparable	16/06/2017	AVONTS Maxence
LOCALISATION		RESULTAT
Plafonds		Amiante non détecté

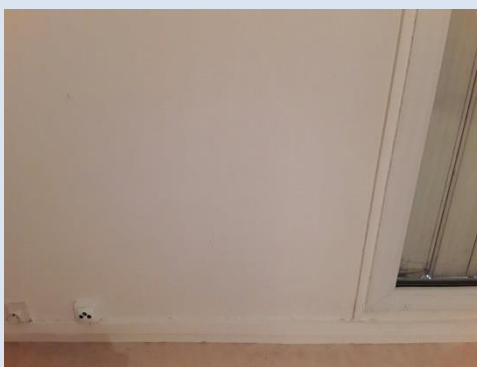
PRELEVEMENT : 42LAR0101P10		
NOM DU CLIENT	NUMERO DU DOSSIER	PIECE OU LOCAL
OPH77	42LAR0101 16/06/2017	Séjour
MATERIAU	DATE DE PRELEVEMENT	NOM DE L'OPERATEUR
Enduit plâtreux blanc en vrac non séparable + papier non séparable + peinture non séparable	16/06/2017	AVONTS Maxence
LOCALISATION		RESULTAT
Mur B		Amiante non détecté
