Rapport de mission de repérage des matériaux et produits contenant de l'amiante avant
réalisation de travaux

18 SQUARE BEAUREGARD APT 302

77000 MELUN

RAPPORT N° :	42LAR0302	Laboratoire d'Analyses :	ITGA
Repérage réalisé le :	21/09/2017	Adresse laboratoire :	3 RUE ARMAND HERPIN LACROIX - CS 46537 35065 RENNES CEDEX
Accompagnateur :		Numéro d'accréditation :	1-5967
Par :	Mickaël JULIEN	Organisme d'assurance professionnelle :	ALLIANZ
N° certificat :	CPDI 4129	Adresse assurance :	Direction Opérations Entreprises 5C Esplanade Charles de Gaulle 33081 BORDEAUX CEDEX
Date d'obtention :	01/01/2017	N° de contrat d'assurance :	55897385
Organisme certificateur	I.CERT Parc Edonia - Bâtiment G - Rue de la Terre Victoria - 35760 SAINT-GREGOIRE	Date de validité :	31/12/2017

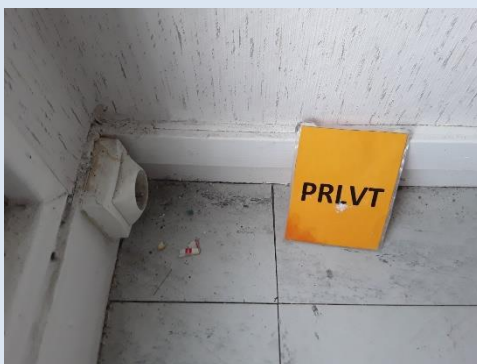
PRELEVEMENT : 42LAR0302P001			
NOM DU CLIENT	NUMERO DU DOSSIER		PIECE OU LOCAL
OPH77	42LAR0302 21/09/2017		Chambre 3
ELEMENT	DESCRIPTIF DU LABORATOIRE	DATE DE PRELEVEMENT	NOM DE L'OPERATEUR
Enduit béton	Enduit, peinture	21/09/2017	JULIEN Mickaël
LOCALISATION		RESULTAT	
Mur C		Amiante non détecté

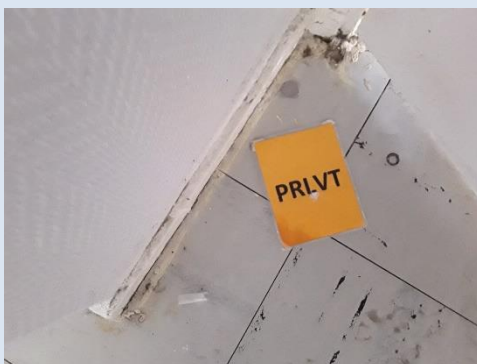
PIECE	ELEMENTS	N° Echantillon	REPERAGE	ETAT	RESULTAT
Couloir	Dalle de sol dure cassante, colle bitumineuse noire, ragréage gris	42LAR0302P002	Sol	DEGRADATION PARTIELLE	Amiante détecté (Chrysotile)
Séjour	Colle jaune, dalle dure cassante, colle bitumineuse noire	42LAR0302P008	Sol	BON ETAT	Amiante détecté (Chrysotile)

PRELEVEMENT : 42LAR0302P002			
NOM DU CLIENT	NUMERO DU DOSSIER		PIECE OU LOCAL
OPH77	42LAR0302 21/09/2017		Couloir
ELEMENT	DESCRIPTIF DU LABORATOIRE	DATE DE PRELEVEMENT	NOM DE L'OPERATEUR
Dalle de sol	Dalle de sol dure cassante, colle bitumineuse noire, ragréage gris	21/09/2017	JULIEN Mickaël
LOCALISATION		RESULTAT	
Sol		Amiante détecté (Chrysotile)

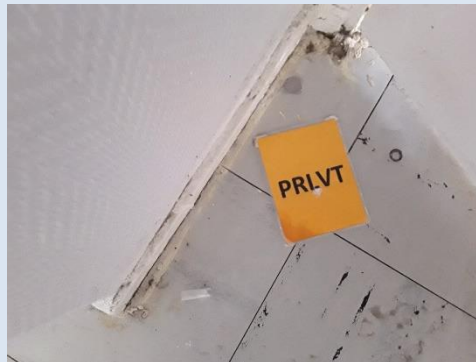
PRELEVEMENT : 42LAR0302P002			
NOM DU CLIENT	NUMERO DU DOSSIER		PIECE OU LOCAL
OPH77	42LAR0302 21/09/2017		Couloir
ELEMENT	DESCRIPTIF DU LABORATOIRE	DATE DE PRELEVEMENT	NOM DE L'OPERATEUR
Dalle de sol	Matériau compact gris	21/09/2017	JULIEN Mickaël
LOCALISATION		RESULTAT	
Sol		Amiante non détecté	
EMPLACEMENT

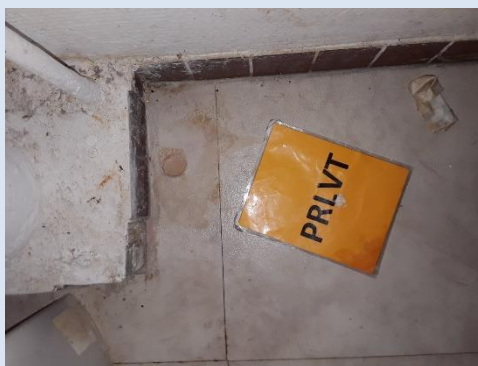
PRELEVEMENT : 42LAR0302P003			
NOM DU CLIENT	NUMERO DU DOSSIER		PIECE OU LOCAL
OPH77	42LAR0302 21/09/2017		WC
ELEMENT	DESCRIPTIF DU LABORATOIRE	DATE DE PRELEVEMENT	NOM DE L'OPERATEUR
Dalle de sol	Dalle de sol souple, colle jaune, ragréage gris	21/09/2017	JULIEN Mickaël
LOCALISATION		RESULTAT	
Sol		Amiante non détecté

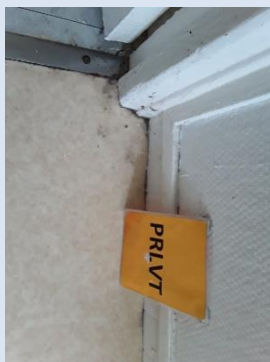
PRELEVEMENT : 42LAR0302P004			
NOM DU CLIENT	NUMERO DU DOSSIER		PIECE OU LOCAL
OPH77	42LAR0302 21/09/2017		Salle de bains
ELEMENT	DESCRIPTIF DU LABORATOIRE	DATE DE PRELEVEMENT	NOM DE L'OPERATEUR
Enduit béton	Enduit, peintures	21/09/2017	JULIEN Mickaël
LOCALISATION		RESULTAT	
Mur A		Amiante non détecté

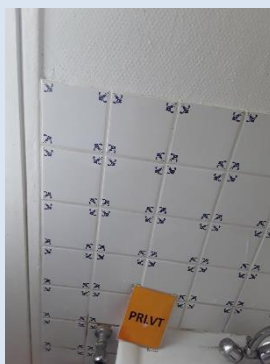
PRELEVEMENT : 42LAR0302P005			
NOM DU CLIENT	NUMERO DU DOSSIER		PIECE OU LOCAL
OPH77	42LAR0302 21/09/2017		Salle de bains
ELEMENT	DESCRIPTIF DU LABORATOIRE	DATE DE PRELEVEMENT	NOM DE L'OPERATEUR
Enduit	Enduit, peintures	21/09/2017	JULIEN Mickaël
LOCALISATION		RESULTAT	
Mur B		Amiante non détecté

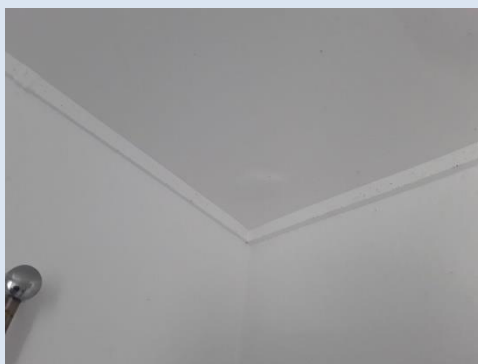
PRELEVEMENT : 42LAR0302P006			
NOM DU CLIENT	NUMERO DU DOSSIER		PIECE OU LOCAL
OPH77	42LAR0302 21/09/2017		Salle de bains
ELEMENT	DESCRIPTIF DU LABORATOIRE	DATE DE PRELEVEMENT	NOM DE L'OPERATEUR
Enduit béton	Enduit, peintures	21/09/2017	JULIEN Mickaël
LOCALISATION		RESULTAT	
Plafond		Amiante non détecté

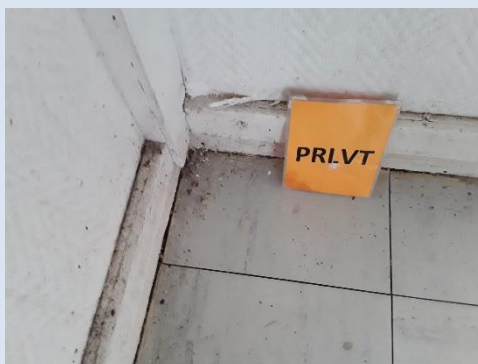
PRELEVEMENT : 42LAR0302P007			
NOM DU CLIENT	NUMERO DU DOSSIER		PIECE OU LOCAL
OPH77	42LAR0302 21/09/2017		Entrée
ELEMENT	DESCRIPTIF DU LABORATOIRE	DATE DE PRELEVEMENT	NOM DE L'OPERATEUR
Enduit	Enduit, peinture	21/09/2017	JULIEN Mickaël
LOCALISATION		RESULTAT	
Mur A		Amiante non détecté

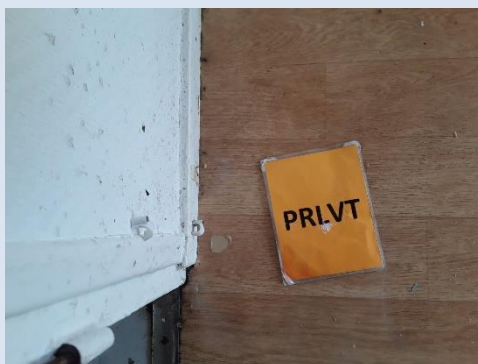
PRELEVEMENT : 42LAR0302P008			
NOM DU CLIENT	NUMERO DU DOSSIER		PIECE OU LOCAL
OPH77	42LAR0302 21/09/2017		Séjour
ELEMENT	DESCRIPTIF DU LABORATOIRE	DATE DE PRELEVEMENT	NOM DE L'OPERATEUR
Revêtement souple	Colle jaune, dalle dure cassante, colle bitumineuse noire	21/09/2017	JULIEN Mickaël
LOCALISATION		RESULTAT	
Sol		Amiante détecté (Chrysotile)

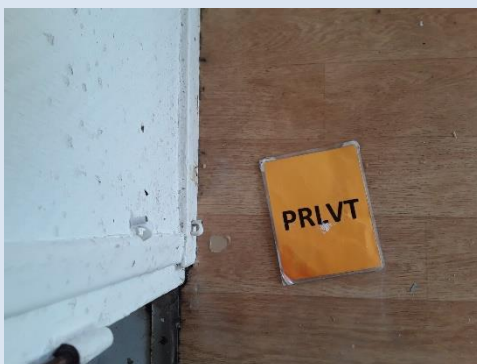
PRELEVEMENT : 42LAR0302P008			
NOM DU CLIENT	NUMERO DU DOSSIER		PIECE OU LOCAL
OPH77	42LAR0302 21/09/2017		Séjour
ELEMENT	DESCRIPTIF DU LABORATOIRE	DATE DE PRELEVEMENT	NOM DE L'OPERATEUR
Revêtement souple	Revêtement souple	21/09/2017	JULIEN Mickaël
LOCALISATION		RESULTAT	
Sol		Amiante non détecté

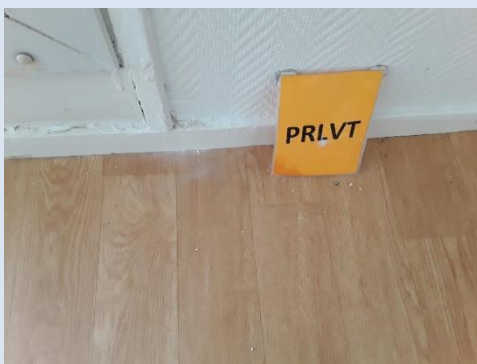
PRELEVEMENT : 42LAR0302P009			
NOM DU CLIENT	NUMERO DU DOSSIER		PIECE OU LOCAL
OPH77	42LAR0302 21/09/2017		Séjour
ELEMENT	DESCRIPTIF DU LABORATOIRE	DATE DE PRELEVEMENT	NOM DE L'OPERATEUR
Enduit	Enduit, peinture	21/09/2017	JULIEN Mickaël
LOCALISATION		RESULTAT	
Mur B		Amiante non détecté

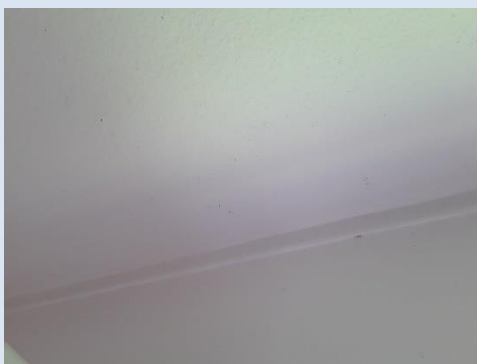
PRELEVEMENT : 42LAR0302P010			
NOM DU CLIENT	NUMERO DU DOSSIER		PIECE OU LOCAL
OPH77	42LAR0302 21/09/2017		Chambre 1
ELEMENT	DESCRIPTIF DU LABORATOIRE	DATE DE PRELEVEMENT	NOM DE L'OPERATEUR
Enduit béton	Enduit, peinture	21/09/2017	JULIEN Mickaël
LOCALISATION		RESULTAT	
Plafond		Amiante non détecté

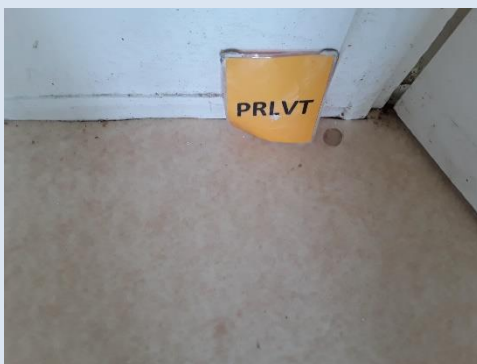
PRELEVEMENT : 42LAR0302P011			
NOM DU CLIENT	NUMERO DU DOSSIER		PIECE OU LOCAL
OPH77	42LAR0302 21/09/2017		Cuisine
ELEMENT	DESCRIPTIF DU LABORATOIRE	DATE DE PRELEVEMENT	NOM DE L'OPERATEUR
Revêtement souple	Revêtement souple, colle jaune, ragréage rose, sous couche de ragréage blanche	21/09/2017	JULIEN Mickaël
LOCALISATION		RESULTAT	
Sol		Amiante non détecté

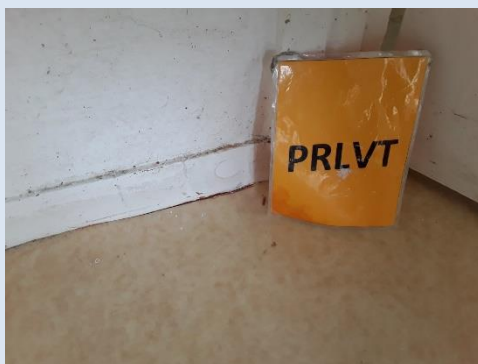
PRELEVEMENT : 42LAR0302P012			
NOM DU CLIENT	NUMERO DU DOSSIER		PIECE OU LOCAL
OPH77	42LAR0302 21/09/2017		Cuisine
ELEMENT	DESCRIPTIF DU LABORATOIRE	DATE DE PRELEVEMENT	NOM DE L'OPERATEUR
Plinthes	Plinthes, colle beige	21/09/2017	JULIEN Mickaël
LOCALISATION		RESULTAT	
Mur D		Amiante non détecté

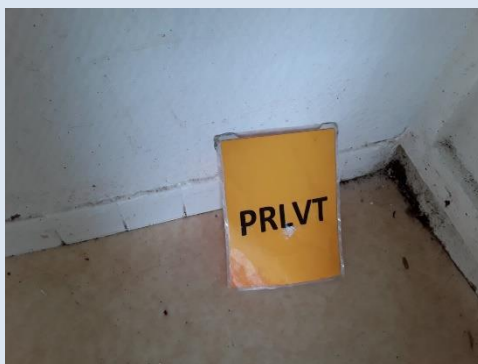
PRELEVEMENT : 42LAR0302P013			
NOM DU CLIENT	NUMERO DU DOSSIER		PIECE OU LOCAL
OPH77	42LAR0302 21/09/2017		Cuisine
ELEMENT	DESCRIPTIF DU LABORATOIRE	DATE DE PRELEVEMENT	NOM DE L'OPERATEUR
Enduit	Enduit, peintures	21/09/2017	JULIEN Mickaël
LOCALISATION		RESULTAT	
Mur D		Amiante non détecté

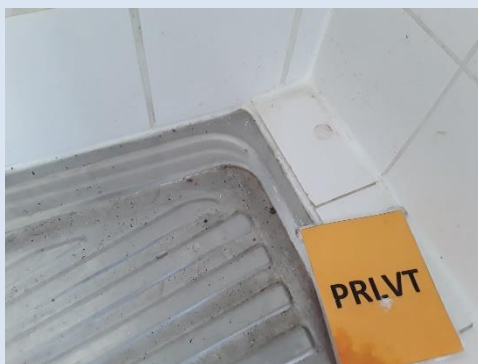
PRELEVEMENT : 42LAR0302P014			
NOM DU CLIENT	NUMERO DU DOSSIER		PIECE OU LOCAL
OPH77	42LAR0302 21/09/2017		Cuisine
ELEMENT	DESCRIPTIF DU LABORATOIRE	DATE DE PRELEVEMENT	NOM DE L'OPERATEUR
Faïence 1	Faïences, colle beige	21/09/2017	JULIEN Mickaël
LOCALISATION		RESULTAT	
Paillasse		Amiante non détecté

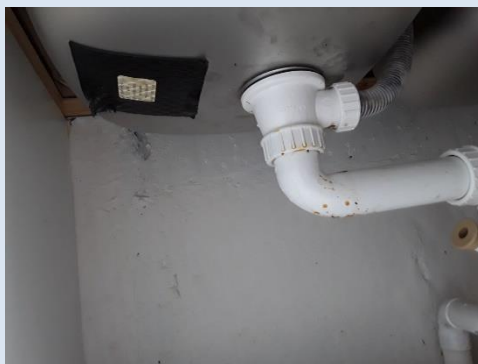
PRELEVEMENT : 42LAR0302P015			
NOM DU CLIENT	NUMERO DU DOSSIER		PIECE OU LOCAL
OPH77	42LAR0302 21/09/2017		Cuisine
ELEMENT	DESCRIPTIF DU LABORATOIRE	DATE DE PRELEVEMENT	NOM DE L'OPERATEUR
Revêtement bitumineux	Revêtement bitumineux noir	21/09/2017	JULIEN Mickaël
LOCALISATION		RESULTAT	
Sous évier		Amiante non détecté
