Rapport de mission de repérage des matériaux et produits contenant de l'amiante avant réalisation de travaux

18 SQUARE BEAUREGARD APT 302

77000 MELUN

RAPPORT N° :	42LAR0302	Laboratoire d'Analyses :	ITGA
Repérage réalisé le :	21/09/2017	Adresse laboratoire :	3 RUE ARMAND HERPIN LACROIX - CS 46537 35065 RENNES CEDEX
Accompagnateur :		Numéro d'accréditation :	1-5967
Par :	Mickaël JULIEN	Organisme d'assurance professionnelle :	ALLIANZ
N° certificat :	CPDI 4129	Adresse assurance :	Direction Opérations Entreprises 5C Esplanade Charles de Gaulle 33081 BORDEAUX CEDEX
Date d'obtention :	01/01/2017	N° de contrat d'assurance :	55897385
Organisme certificateur	I.CERT Parc Edonia - Bâtiment G - Rue de la Terre Victoria - 35760 SAINT-GREGOIRE	Date de validité :	31/12/2017

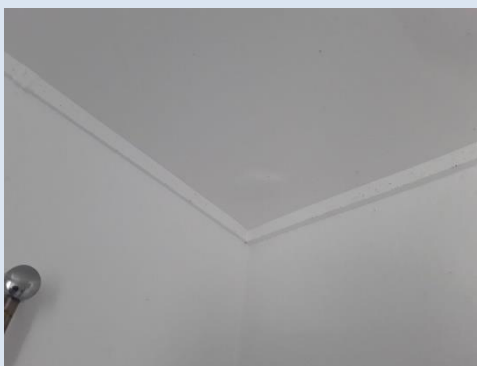
PRELEVEMENT : 42LAR0302P006			
NOM DU CLIENT	NUMERO DU DOSSIER		PIECE OU LOCAL
OPH77	42LAR0302 21/09/2017		Salle de bains
ELEMENT	DESCRIPTIF DU LABORATOIRE	DATE DE PRELEVEMENT	NOM DE L'OPERATEUR
Enduit béton	Enduit, peintures	21/09/2017	JULIEN Mickaël
LOCALISATION		RESULTAT	
Plafond		Amiante non détecté

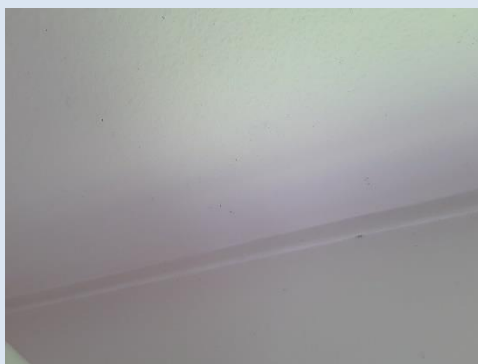
PRELEVEMENT : 42LAR0302P010			
NOM DU CLIENT	NUMERO DU DOSSIER		PIECE OU LOCAL
OPH77	42LAR0302 21/09/2017		Chambre 1
ELEMENT	DESCRIPTIF DU LABORATOIRE	DATE DE PRELEVEMENT	NOM DE L'OPERATEUR
Enduit béton	Enduit, peinture	21/09/2017	JULIEN Mickaël
LOCALISATION		RESULTAT	
Plafond		Amiante non détecté

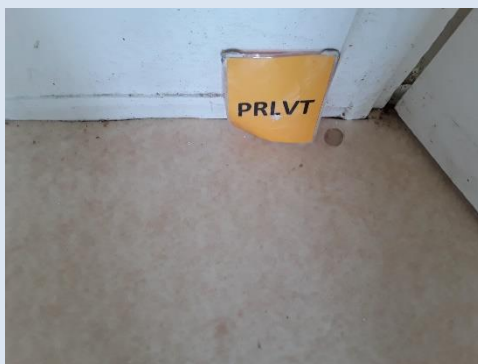
PRELEVEMENT : 42LAR0302P011			
NOM DU CLIENT	NUMERO DU DOSSIER		PIECE OU LOCAL
OPH77	42LAR0302 21/09/2017		Cuisine
ELEMENT	DESCRIPTIF DU LABORATOIRE	DATE DE PRELEVEMENT	NOM DE L'OPERATEUR
Revêtement souple	Revêtement souple, colle jaune, ragréage rose, sous couche de ragréage blanche	21/09/2017	JULIEN Mickaël
LOCALISATION		RESULTAT	
Sol		Amiante non détecté
