## Rapport de mission de repérage des matériaux et produits contenant de l'amiante avant réalisation de travaux

18 SQUARE BEAUREGARD APT 302

77000 MELUN

RAPPORT N° :	42LAR0302	Laboratoire d'Analyses :	ITGA
Repérage réalisé le :	21/09/2017	Adresse laboratoire :	3 RUE ARMAND HERPIN LACROIX - CS 46537 35065 RENNES CEDEX
Accompagnateur :		Numéro d'accréditation :	1-5967
Par :	Mickaël JULIEN	Organisme d'assurance professionnelle :	ALLIANZ
N° certificat :	CPDI 4129	Adresse assurance :	Direction Opérations Entreprises 5C Esplanade Charles de Gaulle 33081 BORDEAUX CEDEX
Date d'obtention :	01/01/2017	N° de contrat d'assurance :	55897385
Organisme certificateur	I.CERT Parc Edonia - Bâtiment G - Rue de la Terre Victoria - 35760 SAINT-GREGOIRE	Date de validité :	31/12/2017

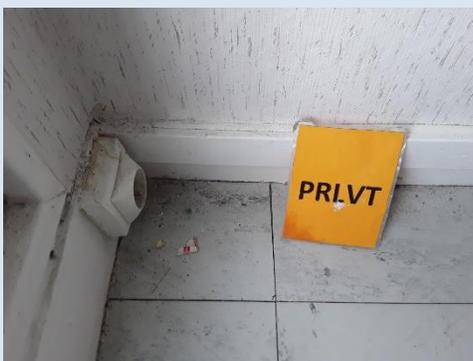
PRELEVEMENT : 42LAR0302P001			
NOM DU CLIENT	NUMERO DU DOSSIER		PIECE OU LOCAL
OPH77	42LAR0302 21/09/2017		Chambre 3
ELEMENT	DESCRIPTIF DU LABORATOIRE	DATE DE PRELEVEMENT	NOM DE L'OPERATEUR
Enduit béton	Enduit, peinture	21/09/2017	JULIEN Mickaël
LOCALISATION		RESULTAT	
Mur C		Amiante non détecté

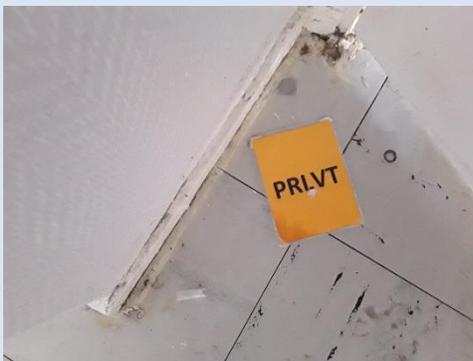
PIECE	ELEMENTS	N° Echantillon	REPERAGE	ETAT	RESULTAT
Couloir	Dalle de sol dure cassante, colle bitumineuse noire, ragréage gris	42LAR0302P002	Sol	DEGRADATION PARTIELLE	Amiante détecté (Chrysotile)
Séjour	Colle jaune, dalle dure cassante, colle bitumineuse noire	42LAR0302P008	Sol	BON ETAT	Amiante détecté (Chrysotile)

PRELEVEMENT : 42LAR0302P002			
NOM DU CLIENT	NUMERO DU DOSSIER		PIECE OU LOCAL
OPH77	42LAR0302 21/09/2017		Couloir
ELEMENT	DESCRIPTIF DU LABORATOIRE	DATE DE PRELEVEMENT	NOM DE L'OPERATEUR
Dalle de sol	Dalle de sol dure cassante, colle bitumineuse noire, ragréage gris	21/09/2017	JULIEN Mickaël
LOCALISATION		RESULTAT	
Sol		Amiante détecté (Chrysotile)

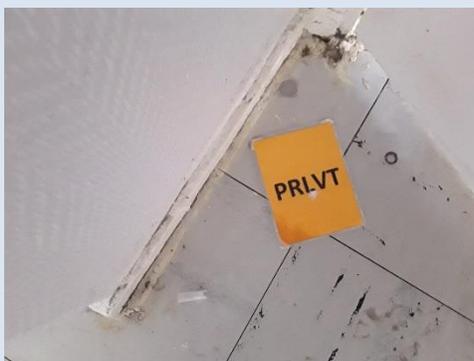
PRELEVEMENT : 42LAR0302P002			
NOM DU CLIENT	NUMERO DU DOSSIER		PIECE OU LOCAL
OPH77	42LAR0302 21/09/2017		Couloir
ELEMENT	DESCRIPTIF DU LABORATOIRE	DATE DE PRELEVEMENT	NOM DE L'OPERATEUR
Dalle de sol	Matériau compact gris	21/09/2017	JULIEN Mickaël
LOCALISATION		RESULTAT	
Sol		Amiante non détecté	
EMPLACEMENT

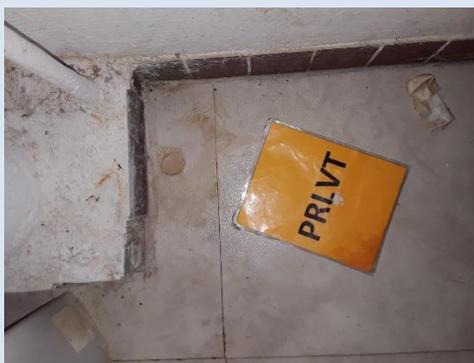
PRELEVEMENT : 42LAR0302P003			
NOM DU CLIENT	NUMERO DU DOSSIER		PIECE OU LOCAL
OPH77	42LAR0302 21/09/2017		WC
ELEMENT	DESCRIPTIF DU LABORATOIRE	DATE DE PRELEVEMENT	NOM DE L'OPERATEUR
Dalle de sol	Dalle de sol souple, colle jaune, ragréage gris	21/09/2017	JULIEN Mickaël
LOCALISATION		RESULTAT	
Sol		Amiante non détecté

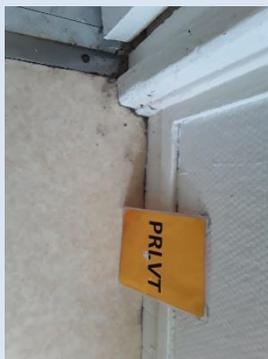
PRELEVEMENT : 42LAR0302P004			
NOM DU CLIENT	NUMERO DU DOSSIER		PIECE OU LOCAL
OPH77	42LAR0302 21/09/2017		Salle de bains
ELEMENT	DESCRIPTIF DU LABORATOIRE	DATE DE PRELEVEMENT	NOM DE L'OPERATEUR
Enduit béton	Enduit, peintures	21/09/2017	JULIEN Mickaël
LOCALISATION		RESULTAT	
Mur A		Amiante non détecté

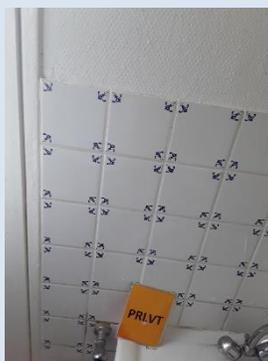
PRELEVEMENT : 42LAR0302P005			
NOM DU CLIENT	NUMERO DU DOSSIER		PIECE OU LOCAL
OPH77	42LAR0302 21/09/2017		Salle de bains
ELEMENT	DESCRIPTIF DU LABORATOIRE	DATE DE PRELEVEMENT	NOM DE L'OPERATEUR
Enduit	Enduit, peintures	21/09/2017	JULIEN Mickaël
LOCALISATION		RESULTAT	
Mur B		Amiante non détecté

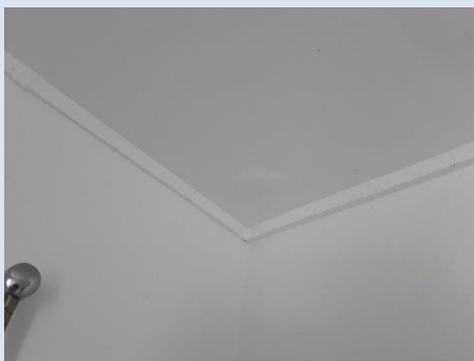
PRELEVEMENT : 42LAR0302P006			
NOM DU CLIENT	NUMERO DU DOSSIER		PIECE OU LOCAL
OPH77	42LAR0302 21/09/2017		Salle de bains
ELEMENT	DESCRIPTIF DU LABORATOIRE	DATE DE PRELEVEMENT	NOM DE L'OPERATEUR
Enduit béton	Enduit, peintures	21/09/2017	JULIEN Mickaël
LOCALISATION		RESULTAT	
Plafond		Amiante non détecté

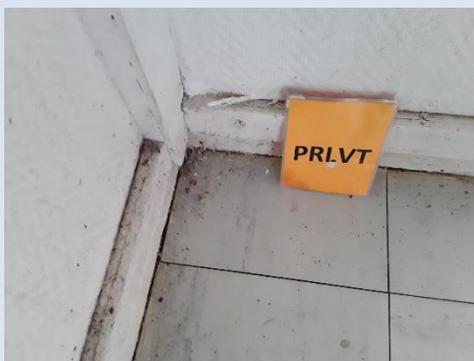
PRELEVEMENT : 42LAR0302P007			
NOM DU CLIENT	NUMERO DU DOSSIER		PIECE OU LOCAL
OPH77	42LAR0302 21/09/2017		Entrée
ELEMENT	DESCRIPTIF DU LABORATOIRE	DATE DE PRELEVEMENT	NOM DE L'OPERATEUR
Enduit	Enduit, peinture	21/09/2017	JULIEN Mickaël
LOCALISATION		RESULTAT	
Mur A		Amiante non détecté

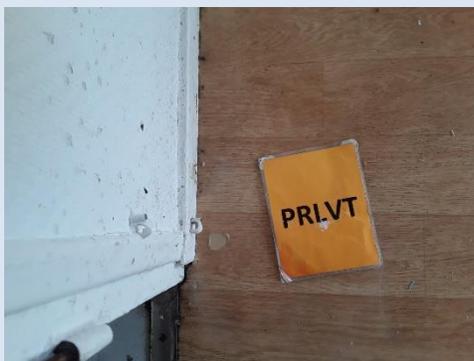
PRELEVEMENT : 42LAR0302P008			
NOM DU CLIENT	NUMERO DU DOSSIER		PIECE OU LOCAL
OPH77	42LAR0302 21/09/2017		Séjour
ELEMENT	DESCRIPTIF DU LABORATOIRE	DATE DE PRELEVEMENT	NOM DE L'OPERATEUR
Revêtement souple	Colle jaune, dalle dure cassante, colle bitumineuse noire	21/09/2017	JULIEN Mickaël
LOCALISATION		RESULTAT	
Sol		Amiante détecté (Chrysotile)

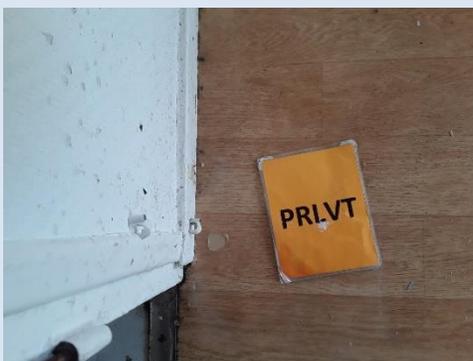
PRELEVEMENT : 42LAR0302P008			
NOM DU CLIENT	NUMERO DU DOSSIER		PIECE OU LOCAL
OPH77	42LAR0302 21/09/2017		Séjour
ELEMENT	DESCRIPTIF DU LABORATOIRE	DATE DE PRELEVEMENT	NOM DE L'OPERATEUR
Revêtement souple	Revêtement souple	21/09/2017	JULIEN Mickaël
LOCALISATION		RESULTAT	
Sol		Amiante non détecté

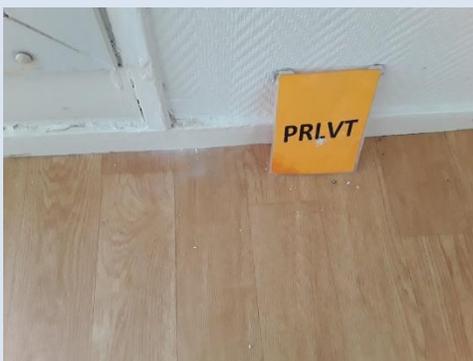
PRELEVEMENT : 42LAR0302P009			
NOM DU CLIENT	NUMERO DU DOSSIER		PIECE OU LOCAL
OPH77	42LAR0302 21/09/2017		Séjour
ELEMENT	DESCRIPTIF DU LABORATOIRE	DATE DE PRELEVEMENT	NOM DE L'OPERATEUR
Enduit	Enduit, peinture	21/09/2017	JULIEN Mickaël
LOCALISATION		RESULTAT	
Mur B		Amiante non détecté

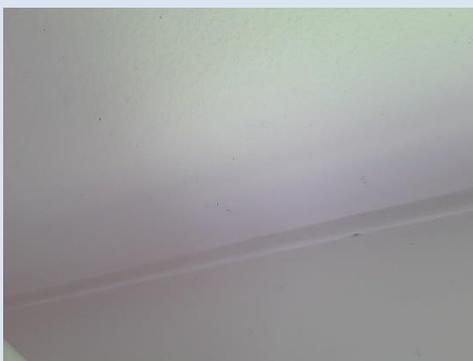
PRELEVEMENT : 42LAR0302P010			
NOM DU CLIENT	NUMERO DU DOSSIER		PIECE OU LOCAL
OPH77	42LAR0302 21/09/2017		Chambre 1
ELEMENT	DESCRIPTIF DU LABORATOIRE	DATE DE PRELEVEMENT	NOM DE L'OPERATEUR
Enduit béton	Enduit, peinture	21/09/2017	JULIEN Mickaël
LOCALISATION		RESULTAT	
Plafond		Amiante non détecté

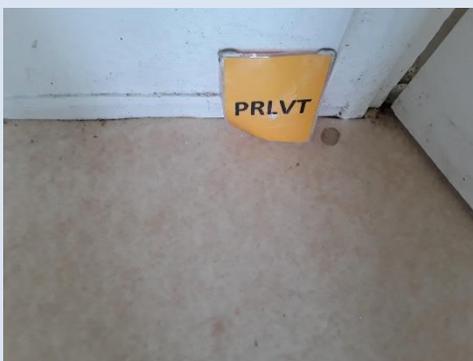
PRELEVEMENT : 42LAR0302P011			
NOM DU CLIENT	NUMERO DU DOSSIER		PIECE OU LOCAL
OPH77	42LAR0302 21/09/2017		Cuisine
ELEMENT	DESCRIPTIF DU LABORATOIRE	DATE DE PRELEVEMENT	NOM DE L'OPERATEUR
Revêtement souple	Revêtement souple, colle jaune, ragréage rose, sous couche de ragréage blanche	21/09/2017	JULIEN Mickaël
LOCALISATION		RESULTAT	
Sol		Amiante non détecté

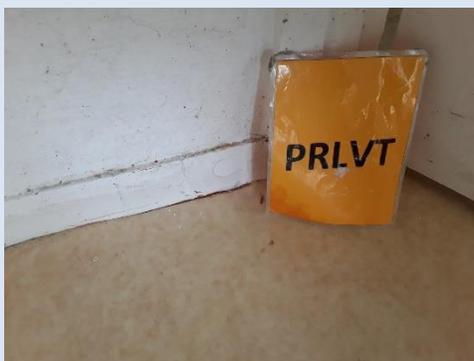
PRELEVEMENT : 42LAR0302P012			
NOM DU CLIENT	NUMERO DU DOSSIER		PIECE OU LOCAL
OPH77	42LAR0302 21/09/2017		Cuisine
ELEMENT	DESCRIPTIF DU LABORATOIRE	DATE DE PRELEVEMENT	NOM DE L'OPERATEUR
Plinthes	Plinthes, colle beige	21/09/2017	JULIEN Mickaël
LOCALISATION		RESULTAT	
Mur D		Amiante non détecté

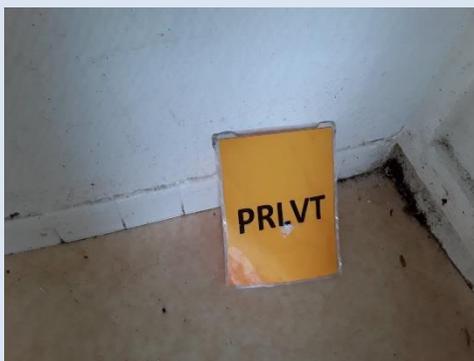
PRELEVEMENT : 42LAR0302P013			
NOM DU CLIENT	NUMERO DU DOSSIER		PIECE OU LOCAL
OPH77	42LAR0302 21/09/2017		Cuisine
ELEMENT	DESCRIPTIF DU LABORATOIRE	DATE DE PRELEVEMENT	NOM DE L'OPERATEUR
Enduit	Enduit, peintures	21/09/2017	JULIEN Mickaël
LOCALISATION		RESULTAT	
Mur D		Amiante non détecté

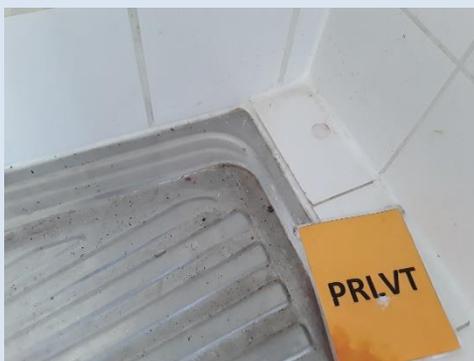
PRELEVEMENT : 42LAR0302P014			
NOM DU CLIENT	NUMERO DU DOSSIER		PIECE OU LOCAL
OPH77	42LAR0302 21/09/2017		Cuisine
ELEMENT	DESCRIPTIF DU LABORATOIRE	DATE DE PRELEVEMENT	NOM DE L'OPERATEUR
Faïence 1	Faïences, colle beige	21/09/2017	JULIEN Mickaël
LOCALISATION		RESULTAT	
Paillasse		Amiante non détecté

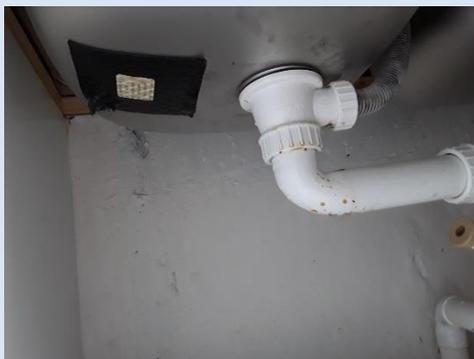
PRELEVEMENT : 42LAR0302P015			
NOM DU CLIENT	NUMERO DU DOSSIER		PIECE OU LOCAL
OPH77	42LAR0302 21/09/2017		Cuisine
ELEMENT	DESCRIPTIF DU LABORATOIRE	DATE DE PRELEVEMENT	NOM DE L'OPERATEUR
Revêtement bitumineux	Revêtement bitumineux noir	21/09/2017	JULIEN Mickaël
LOCALISATION		RESULTAT	
Sous évier		Amiante non détecté
