# Rapport de repérage des matériaux et produits contenant de l'amiante avant réalisation de travaux dans un immeuble bâti

1  
19 SQUARE BEAUREGARD  
ESCALIER AS  
77000 MELUN

**Date du rapport :** 06/07/2020

42LAS0301 06/07/2020 - 17:38

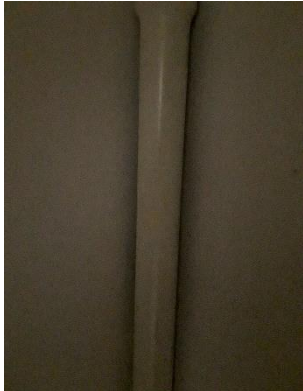
**Identification : P014**

**Pièce et étage : WC R+3**

**Localisation : Du sol au plafond**

**Parties d'ouvrages ou de composants : Conduits de fluides (air, eau, vapeur, fumée, échappement, autres fluides) (Conduit Metal)**

**Résultat (justification) : Amiante non détectée (RESULTAT ANALYSE)**

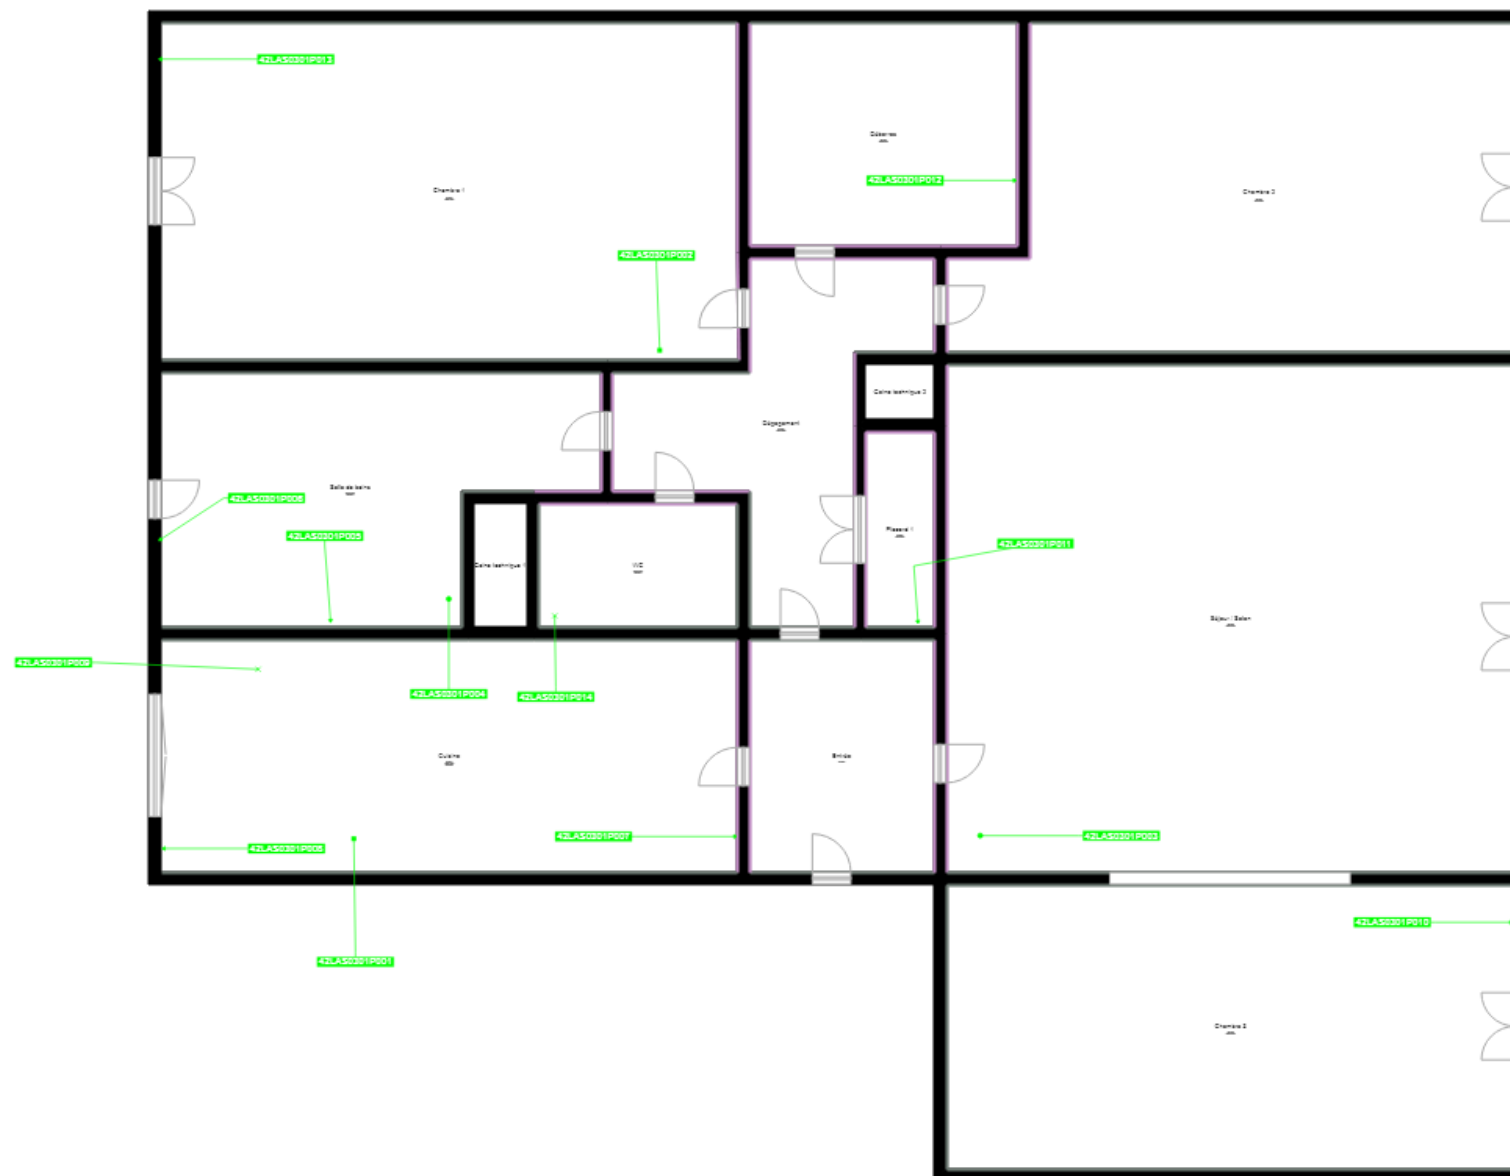
### PLANCHE DE REPERAGE

Bien : 42LAS0301 - 1 19 SQUARE  
BEAUREGARD ESCALIER AS 77000  
MELUN
