Rapport de mission de repérage des matériaux et produits contenant de l'amiante avant réalisation de travaux

20 SQUARE BEAUREGARD LGT 1

RAPPORT N° :	42LAT0201	Laboratoire d'Analyses :	ITGA
Repérage réalisé le :	10/11/2017	Adresse laboratoire :	3 RUE ARMAND HERPIN LACROIX - CS 46537 35065 RENNES CEDEX
Accompagnateur :		Numéro d'accréditation :	1-5967
Par :	Gaetan BEDEL	Organisme d'assurance professionnelle :	ALLIANZ
N° certificat :	CPDI3869	Adresse assurance :	Direction Opérations Entreprises 5C Esplanade Charles de Gaulle 33081 BORDEAUX CEDEX
Date d'obtention :	22/04/2016	N° de contrat d'assurance :	55897385
Organisme certificateur	I.CERT PARC EDONIA - BAT G - RUE DE LA TERRE VICTORIA - 35760 SAINT GREGOIRE	Date de validité :	31/12/2017

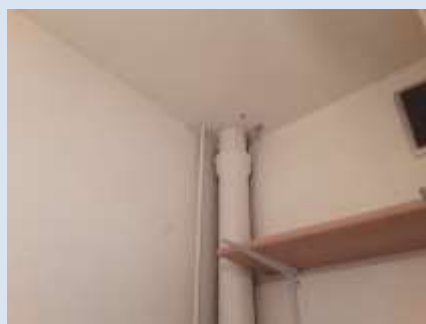
PRELEVEMENT : 42LAT0201P003

NOM DU CLIENT	NUMERO DU DOSSIER	PIECE OU LOCAL	
OPH77	42LAT0201 10/11/2017	WC	
ELEMENT	DESCRIPTIF DU LABORATOIRE	DATE DE PRELEVEMENT	NOM DE L'OPERATEUR
Enduit / Peinture béton	Enduit compact gris en vrac + peintures multiples non séparable	10/11/2017	BEDEL Gaetan
LOCALISATION		RESULTAT	
Plafonds		Amiante non détecté

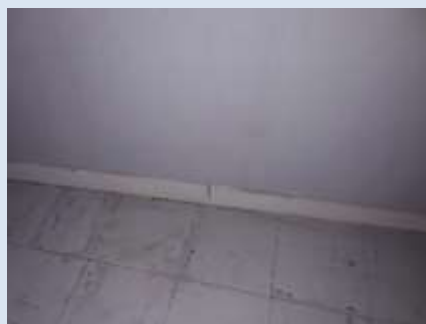
PRELEVEMENT : 42LAT0201P004

NOM DU CLIENT	NUMERO DU DOSSIER	PIECE OU LOCAL	
OPH77	42LAT0201 10/11/2017	Séjour	
ELEMENT	DESCRIPTIF DU LABORATOIRE	DATE DE PRELEVEMENT	NOM DE L'OPERATEUR
Enduit / Peinture béton	Enduit plâtreux blanc en vrac + peintures multiples non séparable	10/11/2017	BEDEL Gaetan
LOCALISATION		RESULTAT	
Mur C		Amiante non détecté

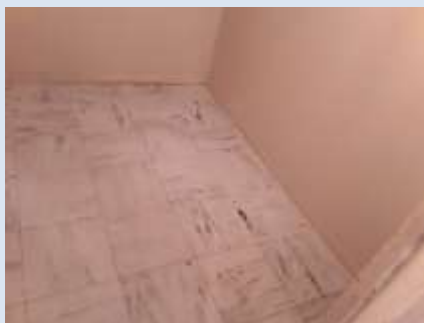
PRELEVEMENT : 42LAT0201P007

PIECE	ETAGE	ELEMENTS	DESCRIPTIF LABORATOIRE	Echantillon	REPERAGE	ETAT	RESULTAT
Cellier		Dalle de sol	Dalle dure cassante grise	42LAT0201P007	Sols	DEGRADATION PARTIELLE	Fr1:Amiante déecté (Chrysotile)
Cellier		Dalle de sol	Colle bitumineuse noire + ragréage gris en faible quantité non séparable	42LAT0201P007	Sols	DEGRADATION PARTIELLE	Fr2:Amiante déecté (Chrysotile)

NOM DU CLIENT	NUMERO DU DOSSIER	PIECE OU LOCAL	
OPH77	42LAT0201 10/11/2017	Cellier	
ELEMENT	DESCRIPTIF DU LABORATOIRE	DATE DE PRELEVEMENT	NOM DE L'OPERATEUR
Dalle de sol	Dalle dure cassante grise	10/11/2017	BEDEL Gaetan
LOCALISATION		RESULTAT	
Sols		Fr1:Amiante détecté (Chrysotile)

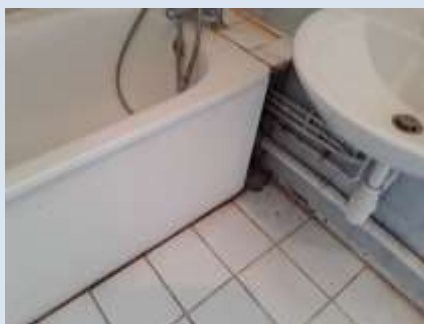
PRELEVEMENT : 42LAT0201P008

NOM DU CLIENT	NUMERO DU DOSSIER	PIECE OU LOCAL	
OPH77	42LAT0201 10/11/2017	Salle de bains	
ELEMENT	DESCRIPTIF DU LABORATOIRE	DATE DE PRELEVEMENT	NOM DE L'OPERATEUR
Carrelage	Colle beige + matériau cartonné noir non séparable + carrelage	10/11/2017	BEDEL Gaetan
LOCALISATION		RESULTAT	
Sol		Amiante non détecté
