Rapport de mission de repérage des matériaux et produits contenant de l'amiante avant réalisation de travaux

20 SQUARE BEAUREGARD LGT 1

1
77000 MELUN

RAPPORT N° :	42LAT0201	Laboratoire d'Analyses :	ITGA
Repérage réalisé le :	10/11/2017	Adresse laboratoire :	3 RUE ARMAND HERPIN LACROIX - CS 46537 35065 RENNES CEDEX
Accompagnateur :		Numéro d'accréditation :	1-5967
Par :	Gaetan BEDEL	Organisme d'assurance professionnelle :	ALLIANZ
N° certificat :	CPDI3869	Adresse assurance :	Direction Opérations Entreprises 5C Esplanade Charles de Gaulle 33081 BORDEAUX CEDEX
Date d'obtention :	22/04/2016	N° de contrat d'assurance :	55897385
Organisme certificateur	I.CERT PARC EDONIA - BAT G - RUE DE LA TERRE VICTORIA - 35760 SAINT GREGOIRE	Date de validité :	31/12/2017

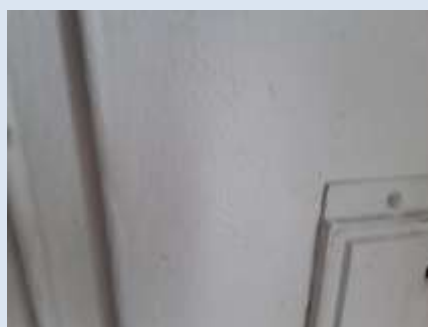
PRELEVEMENT : 42LAT0201P001			
NOM DU CLIENT	NUMERO DU DOSSIER		PIECE OU LOCAL
OPH77	42LAT0201 10/11/2017		Cuisine
ELEMENT	DESCRIPTIF DU LABORATOIRE	DATE DE PRELEVEMENT	NOM DE L'OPERATEUR
Enduit / Peinture béton	Enduit plâtreux blanc en vrac + matériau gris en faible quantité non séparable + peintures multiples non séparable	10/11/2017	BEDEL Gaetan
LOCALISATION		RESULTAT	
Mur A		Amiante non détecté

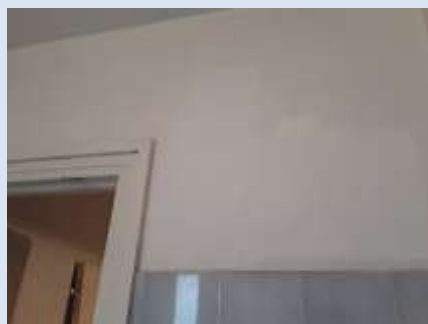
PRELEVEMENT : 42LAT0201P002			
NOM DU CLIENT	NUMERO DU DOSSIER		PIECE OU LOCAL
OPH77	42LAT0201 10/11/2017		Salle de bains
ELEMENT	DESCRIPTIF DU LABORATOIRE	DATE DE PRELEVEMENT	NOM DE L'OPERATEUR
Enduit / Peinture	Enduit plâtreux blanc en faible quantité en vrac + matériau gris non séparable + peintures multiples non séparable	10/11/2017	BEDEL Gaetan
LOCALISATION		RESULTAT	
Mur D		Amiante non détecté

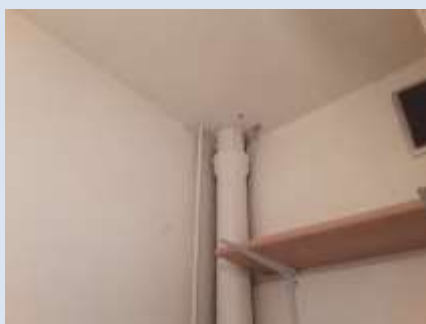
PRELEVEMENT : 42LAT0201P003

NOM DU CLIENT	NUMERO DU DOSSIER	PIECE OU LOCAL	
OPH77	42LAT0201 10/11/2017	WC	
ELEMENT	DESCRIPTIF DU LABORATOIRE	DATE DE PRELEVEMENT	NOM DE L'OPERATEUR
Enduit / Peinture béton	Enduit compact gris en vrac + peintures multiples non séparable	10/11/2017	BEDEL Gaetan
LOCALISATION		RESULTAT	
Plafonds		Amiante non détecté

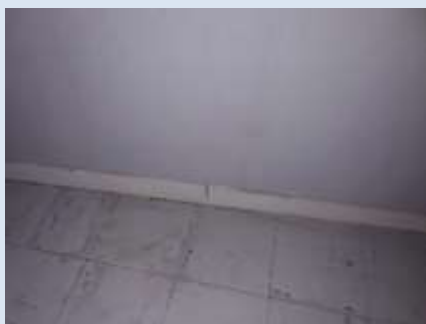
PRELEVEMENT : 42LAT0201P004

NOM DU CLIENT	NUMERO DU DOSSIER	PIECE OU LOCAL	
OPH77	42LAT0201 10/11/2017	Séjour	
ELEMENT	DESCRIPTIF DU LABORATOIRE	DATE DE PRELEVEMENT	NOM DE L'OPERATEUR
Enduit / Peinture béton	Enduit plâtreux blanc en vrac + peintures multiples non séparable	10/11/2017	BEDEL Gaetan
LOCALISATION		RESULTAT	
Mur C		Amiante non détecté

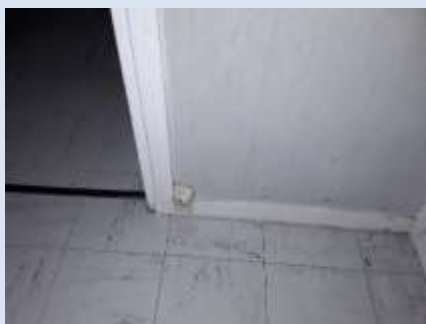
PRELEVEMENT : 42LAT0201P005

NOM DU CLIENT	NUMERO DU DOSSIER	PIECE OU LOCAL	
OPH77	42LAT0201 10/11/2017	Entrée	
ELEMENT	DESCRIPTIF DU LABORATOIRE	DATE DE PRELEVEMENT	NOM DE L'OPERATEUR
Enduit / Peinture	Enduit plâtreux blanc en vrac + matériau gris non séparable + peintures multiples non séparable	10/11/2017	BEDEL Gaetan
LOCALISATION		RESULTAT	
Mur C		Amiante non détecté

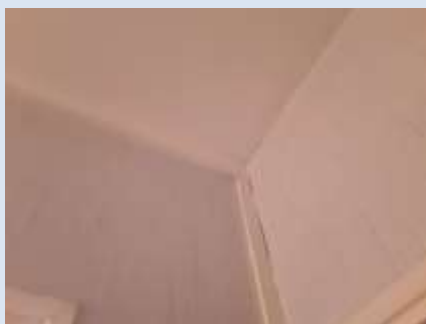
PRELEVEMENT : 42LAT0201P006

NOM DU CLIENT	NUMERO DU DOSSIER	PIECE OU LOCAL	
OPH77	42LAT0201 10/11/2017	Couloir	
ELEMENT	DESCRIPTIF DU LABORATOIRE	DATE DE PRELEVEMENT	NOM DE L'OPERATEUR
Enduit / Peinture béton	Enduit plâtreux blanc en vrac + peintures multiples non séparable	10/11/2017	BEDEL Gaetan
LOCALISATION		RESULTAT	
Plafonds		Amiante non détecté

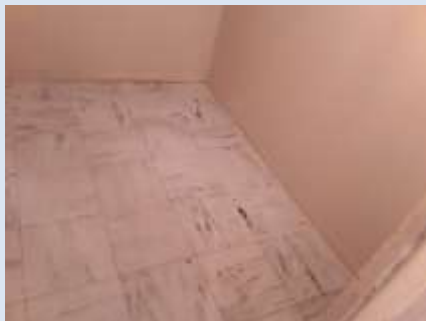
PRELEVEMENT : 42LAT0201P007

PIECE	ETAGE	ELEMENTS	DESCRIPTIF LABORATOIRE	REPERAGE	Echantillon	METHODE	ETAT	RESULTAT
Cellier		Dalle de sol	Dalle dure cassante grise	Sols	42LAT0201P007	RESULTAT ANALYSE	DEGRADATION PARTIELLE	Fr1:Amiante détecté (Chrysotile)
Cellier		Dalle de sol	Colle bitumineuse noire + ragréage gris en faible quantité non séparable	Sols	42LAT0201P007	RESULTAT ANALYSE	DEGRADATION PARTIELLE	Fr2:Amiante détecté (Chrysotile)
Entrée		Dalle de sol	Dalle dure cassante grise	Sols	42LAT0201P007	ZSO	DEGRADATION PARTIELLE	Fr1:Amiante détecté (Chrysotile)
Entrée		Dalle de sol	Colle bitumineuse noire + ragréage gris en faible quantité non séparable	Sols	42LAT0201P007	ZSO	DEGRADATION PARTIELLE	Fr2:Amiante détecté (Chrysotile)
Chambre 1		Dalle de sol	Dalle dure cassante grise	Sols	42LAT0201P007	ZSO	DEGRADATION PARTIELLE	Fr1:Amiante détecté (Chrysotile)
Chambre 1		Dalle de sol	Colle bitumineuse noire + ragréage gris en faible quantité non séparable	Sols	42LAT0201P007	ZSO	DEGRADATION PARTIELLE	Fr2:Amiante détecté (Chrysotile)

NOM DU CLIENT	NUMERO DU DOSSIER	PIECE OU LOCAL	
OPH77	42LAT0201 10/11/2017	Cellier	
ELEMENT	DESCRIPTIF DU LABORATOIRE	DATE DE PRELEVEMENT	NOM DE L'OPERATEUR
Dalle de sol	Dalle dure cassante grise	10/11/2017	BEDEL Gaetan
LOCALISATION		RESULTAT	
Sols		Fr1:Amiante détecté (Chrysotile)

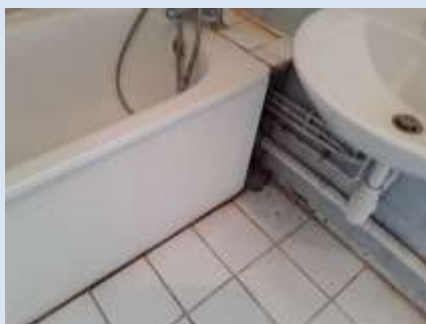
PRELEVEMENT : 42LAT0201P008

NOM DU CLIENT	NUMERO DU DOSSIER	PIECE OU LOCAL	
OPH77	42LAT0201 10/11/2017	Salle de bains	
ELEMENT	DESCRIPTIF DU LABORATOIRE	DATE DE PRELEVEMENT	NOM DE L'OPERATEUR
Carrelage	Colle beige + matériau cartonné noir non séparable + carrelage	10/11/2017	BEDEL Gaetan
LOCALISATION		RESULTAT	
Sol		Amiante non détecté

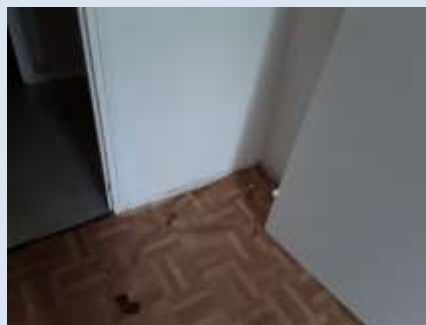
PRELEVEMENT : 42LAT0201P009			
NOM DU CLIENT	NUMERO DU DOSSIER	PIECE OU LOCAL	
OPH77	42LAT0201 10/11/2017	Cuisine	
ELEMENT	DESCRIPTIF DU LABORATOIRE	DATE DE PRELEVEMENT	NOM DE L'OPERATEUR
Revêtement souple	Revêtement souple beige + colle polymère jaune en faible quantité + ragréage gris non séparable + matériau compact gris non séparable + matériau compact rouge	10/11/2017	BEDEL Gaetan
LOCALISATION		RESULTAT	
Sol		Amiante non détecté

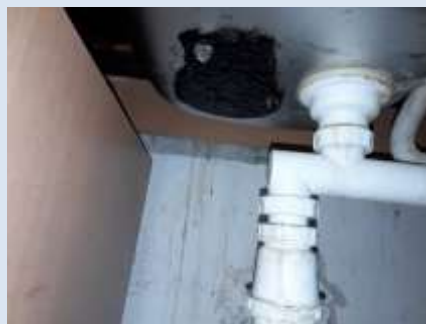
PRELEVEMENT : 42LAT0201P010			
NOM DU CLIENT	NUMERO DU DOSSIER	PIECE OU LOCAL	
OPH77	42LAT0201 10/11/2017	Cuisine	
ELEMENT	DESCRIPTIF DU LABORATOIRE	DATE DE PRELEVEMENT	NOM DE L'OPERATEUR
Revêtement bitumineux / Peinture	Matériau bitumineux noir	10/11/2017	BEDEL Gaetan
LOCALISATION		RESULTAT	
Sous évier		Amiante non détecté
