Rapport de mission de repérage des matériaux et produits contenant de l'amiante avant réalisation de travaux

21 SQUARE BEAUREGARD LGT 2

2
77000 MELUN

| RAPPORT N° : | 42LAU0102 | Laboratoire d'Analyses : | ITGA |

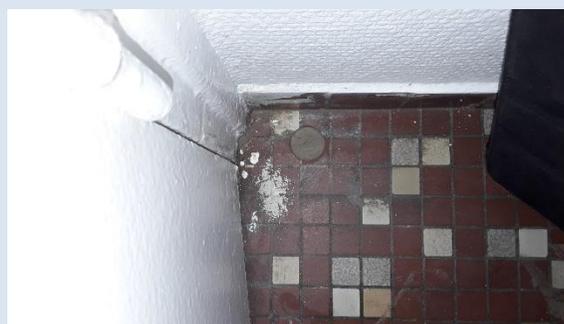
| PRELEVEMENT : 42LAU0102P002 | | | |

| PRELEVEMENT : 42LAU0102P001 | | | |
|---|--|---|---|
| Sol | | Amiante non détecté | |

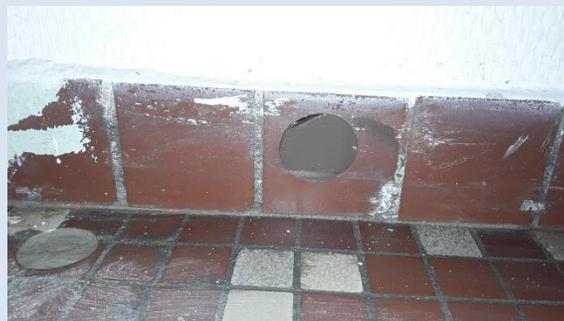
| PRELEVEMENT : 42LAU0102P003 | | | |

| PRELEVEMENT : 42LAU0102P002 | | | |
|---|---|---|---|
| Mur A | | Amiante non détecté | |

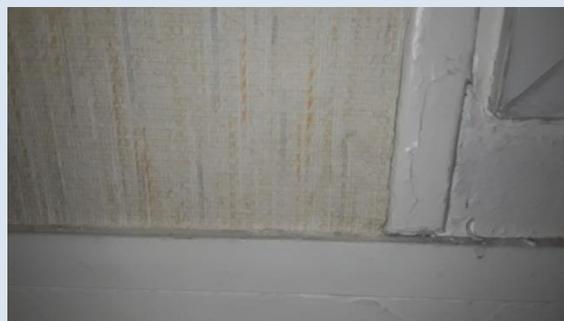
| PRELEVEMENT : 42LAU0102P005 | | | |

| PRELEVEMENT : 42LAU0102P004 | | | |
|---|---|---|---|
| Mur B | | Amiante non détecté | |

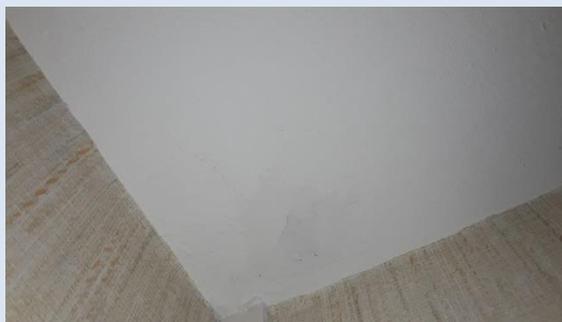
| PRELEVEMENT : 42LAU0102P005 | | | |
|---|---|---|---|
| Plafond | | Amiante non détecté | |
