Pré-Rapport de repérage des matériaux et produits contenant de l'amiante avant réalisation de travaux dans un immeuble bâti

21 Square Beauregard - Logement 1 - ESC AU - R+3
77000 MELUN

42LAU0301-2 13/02/2020 - 05:16

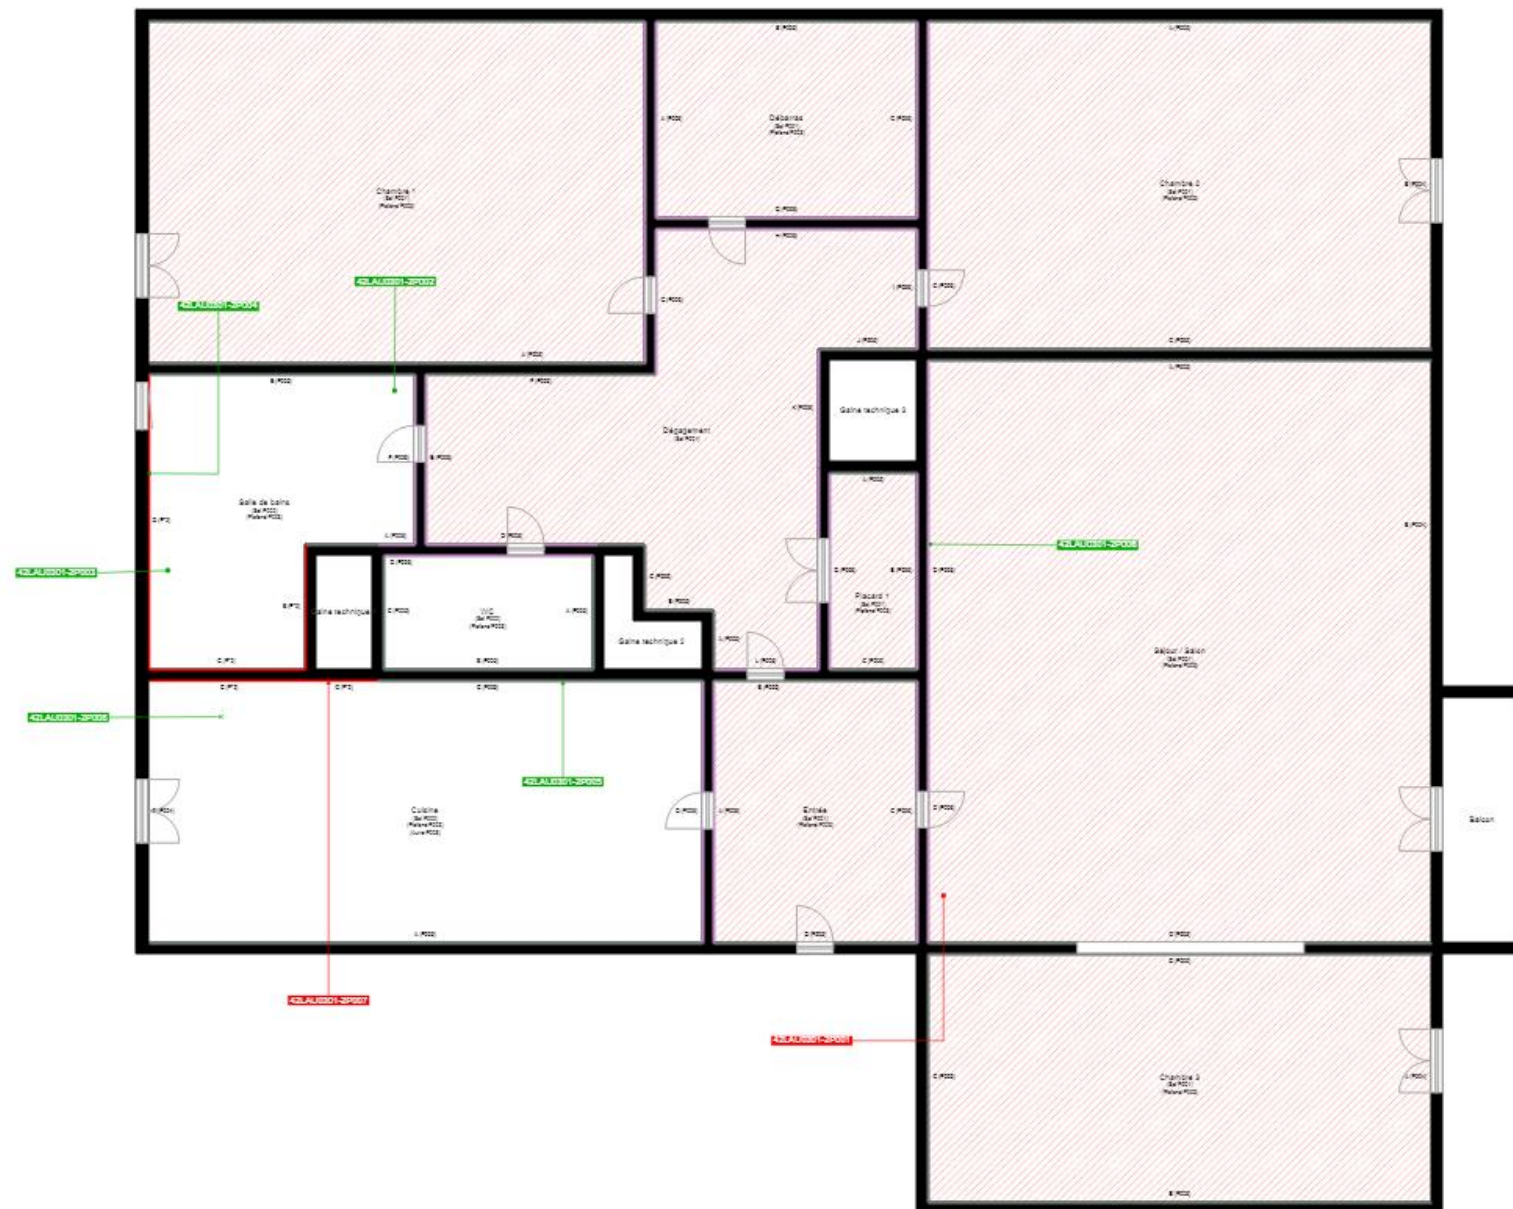
PLANCHE DE REPERAGE

Pièce et Etage	Ouvrage ou composant de la construction	Localisation	Partie d'ouvrage ou de composant à inspecter ou à sonder	Identification	Justification
Séjour / Salon - R+3	Autres	Sol	Revêtement souple	P001 (Fr2)	RESULTAT ANALYSE
Séjour / Salon - R+3	Autres	Sol	Revêtement souple	P001 (Fr3)	RESULTAT ANALYSE
Chambre 1 - R+3	Autres	Sol	Revêtement souple	P001 (Fr2)	ZPSO
Chambre 1 - R+3	Autres	Sol	Revêtement souple	P001 (Fr3)	ZPSO
Chambre 2 - R+3	Autres	Sol	Revêtement souple	P001 (Fr2)	ZPSO
Chambre 2 - R+3	Autres	Sol	Revêtement souple	P001 (Fr3)	ZPSO
Chambre 3 - R+3	Autres	Sol	Revêtement souple	P001 (Fr2)	ZPSO
Chambre 3 - R+3	Autres	Sol	Revêtement souple	P001 (Fr3)	ZPSO
Débarras - R+3	Autres	Sol	Revêtement souple	P001 (Fr2)	ZPSO
Débarras - R+3	Autres	Sol	Revêtement souple	P001 (Fr3)	ZPSO
Dégagement - R+3	Autres	Sol	Revêtement souple	P001 (Fr2)	ZPSO
Dégagement - R+3	Autres	Sol	Revêtement souple	P001 (Fr3)	ZPSO

Entrée - R+3	Autres	Sol	Revêtement souple	P001 (Fr2)	ZPSO
Entrée - R+3	Autres	Sol	Revêtement souple	P001 (Fr3)	ZPSO
Placard 1 - R+3	Autres	Sol	Revêtement souple	P001 (Fr2)	ZPSO
Placard 1 - R+3	Autres	Sol	Revêtement souple	P001 (Fr3)	ZPSO

Pièce et Etage	Ouvrage ou composant de la construction	Localisation	Partie d'ouvrage ou de composant à inspecter ou à sonder	Identification	Justification
Cuisine - R+3	Autres	Mur C	Faïence 1	P007 (Fr2)	RESULTAT ANALYSE
Cuisine - R+3	Autres	Mur C	Faïence 1	P007 (Fr2)	ZPSO
Salle de bains - R+3	Autres	Mur B, Mur C, Mur D	Faïence 1	P007 (Fr2)	ZPSO
