## Rapport de mission de repérage des matériaux et produits contenant de l'amiante avant réalisation de travaux

### 21 SQUARE BEAUREGARD

1  
77000 MELUN

RAPPORT N° :	42LAU0301	Laboratoire d'Analyses :	ITGA
Repérage réalisé le :	10/11/2017	Adresse laboratoire :	3 RUE ARMAND HERPIN LACROIX - CS 46537 35065 RENNES CEDEX
Accompagnateur :		Numéro d'accréditation :	1-5967
Par :	Gaëtan BEDEL	Organisme d'assurance professionnelle :	ALLIANZ
N° certificat :	CPDI3869	Adresse assurance :	Direction Opérations Entreprises 5C Esplanade Charles de Gaulle 33081 BORDEAUX CEDEX
Date d'obtention :	22/04/2016	N° de contrat d'assurance :	55897385
Organisme certificateur	I.CERT PARC EDONIA - BAT G - RUE DE LA TERRE VICTORIA - 35760 SAINT GREGOIRE	Date de validité :	31/12/2017

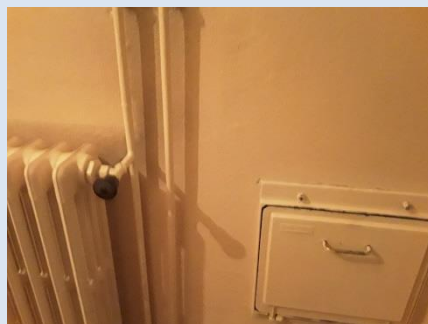
PRELEVEMENT : 42LAU0301P001			
NOM DU CLIENT	NUMERO DU DOSSIER		PIECE OU LOCAL
OPH77	42LAU0301 10/11/2017		Cuisine
ELEMENT	DESCRIPTIF DU LABORATOIRE	DATE DE PRELEVEMENT	NOM DE L'OPERATEUR
Enduit / Peinture béton	Enduit plâtreux blanc en vrac + peintures multiples non séparable	10/11/2017	BEDEL Gaëtan
LOCALISATION		RESULTAT	
Mur A		Amiante non détecté

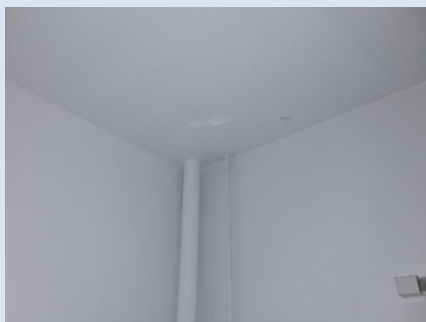
PIECE	ETAGE	ELEMENTS	DESCRIPTIF LABORATOIRE	REPERAGE	Echantillon	METHODE	ETAT	RESULTAT
Salle de bains		Enduit / Peinture béton	Enduit plâtreux blanc + peintures multiples non séparable	Plafonds	42LAU0301P003	RESULTAT ANALYSE	DEGRADATION PARTIELLE	Amiante détecté (Trémolite)
Séjour		Enduit / Peinture béton	Enduit plâtreux blanc en vrac + peinture non séparable	Mur A	42LAU0301P004	RESULTAT ANALYSE	BON ETAT	Amiante détecté (Trémolite)
Chambre 2		Enduit / Peinture	Enduit plâtreux blanc en vrac + peinture non séparable	Plafonds	42LAU0301P006	RESULTAT ANALYSE	BON ETAT	Amiante détecté (Trémolite)
Chambre 1		Dalle de sol	Dalle dure cassante beige	Sols	42LAU0301P007	RESULTAT ANALYSE	BON ETAT	Fr1:Amiante détecté (Chrysotile)
Chambre 1		Dalle de sol	Colle bitumineuse noire non séparable + ragréage gris en vrac non séparable	Sols	42LAU0301P007	RESULTAT ANALYSE	BON ETAT	Fr2:Amiante détecté (Chrysotile)
Cuisine		Enduit / Peinture béton	Enduit plâtreux blanc + peintures multiples non séparable	Plafonds	42LAU0301P003	ZSO	DEGRADATION PARTIELLE	Amiante détecté (Trémolite)

PRELEVEMENT : 42LAU0301P003			
NOM DU CLIENT	NUMERO DU DOSSIER		PIECE OU LOCAL
OPH77	42LAU0301 10/11/2017		Salle de bains
ELEMENT	DESCRIPTIF DU LABORATOIRE	DATE DE PRELEVEMENT	NOM DE L'OPERATEUR
Enduit / Peinture béton	Enduit plâtreux blanc + peintures multiples non séparable	10/11/2017	BEDEL Gaëtan
LOCALISATION		RESULTAT	
Plafonds		Amiante détecté (Trémolite)

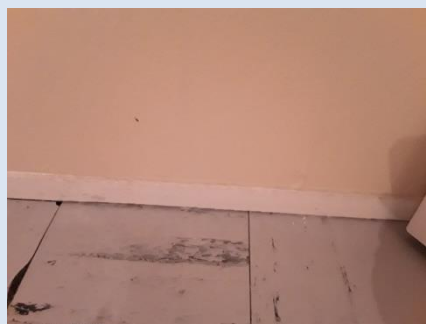
PRELEVEMENT : 42LAU0301P004			
NOM DU CLIENT	NUMERO DU DOSSIER	PIECE OU LOCAL	
OPH77	42LAU0301 10/11/2017	Séjour	
ELEMENT	DESCRIPTIF DU LABORATOIRE	DATE DE PRELEVEMENT	NOM DE L'OPERATEUR
Enduit / Peinture béton	Enduit plâtreux blanc en vrac + peinture non séparable	10/11/2017	BEDEL Gaëtan
LOCALISATION		RESULTAT	
Mur A		Amiante détecté (Trémolite)

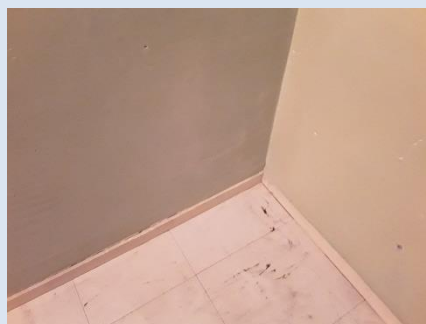
PRELEVEMENT : 42LAU0301P005			
NOM DU CLIENT	NUMERO DU DOSSIER	PIECE OU LOCAL	
OPH77	42LAU0301 10/11/2017	Cellier	
ELEMENT	DESCRIPTIF DU LABORATOIRE	DATE DE PRELEVEMENT	NOM DE L'OPERATEUR
Enduit / Peinture béton	Enduit beige en vrac hétérogène + peinture non séparable	10/11/2017	BEDEL Gaëtan
LOCALISATION		RESULTAT	
Mur A		Amiante non détecté

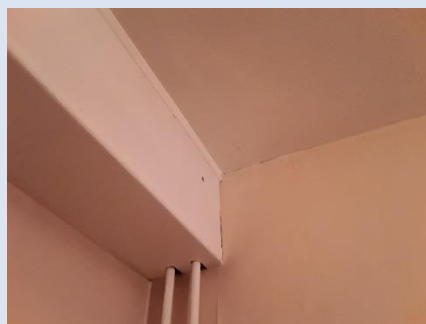
PRELEVEMENT : 42LAU0301P006			
NOM DU CLIENT	NUMERO DU DOSSIER	PIECE OU LOCAL	
OPH77	42LAU0301 10/11/2017	Chambre 2	
ELEMENT	DESCRIPTIF DU LABORATOIRE	DATE DE PRELEVEMENT	NOM DE L'OPERATEUR
Enduit / Peinture	Enduit plâtreux blanc en vrac + peinture non séparable	10/11/2017	BEDEL Gaëtan
LOCALISATION		RESULTAT	
Plafonds		Amiante détecté (Trémolite)

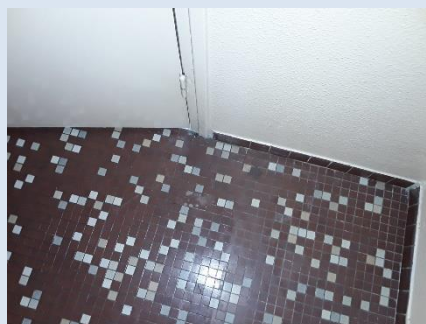
PRELEVEMENT : 42LAU0301P008			
NOM DU CLIENT	NUMERO DU DOSSIER		PIECE OU LOCAL
OPH77	42LAU0301 10/11/2017		Cuisine
ELEMENT	DESCRIPTIF DU LABORATOIRE	DATE DE PRELEVEMENT	NOM DE L'OPERATEUR
Carrelage	Colle grise non séparable + joint cassant gris non séparable + matériau compact gris hétérogène + carrelage	10/11/2017	BEDEL Gaëtan
LOCALISATION		RESULTAT	
Sols		Amiante non détecté	
EMPLACEMENT
