## Rapport de mission de repérage des matériaux et produits contenant de l'amiante avant réalisation de travaux

### 21 SQUARE BEAUREGARD

1  
77000 MELUN

RAPPORT N° :	42LAU0301	Laboratoire d'Analyses :	ITGA
Repérage réalisé le :	10/11/2017	Adresse laboratoire :	3 RUE ARMAND HERPIN LACROIX - CS 46537 35065 RENNES CEDEX
Accompagnateur :		Numéro d'accréditation :	1-5967
Par :	Gaëtan BEDEL	Organisme d'assurance professionnelle :	ALLIANZ
N° certificat :	CPDI3869	Adresse assurance :	Direction Opérations Entreprises 5C Esplanade Charles de Gaulle 33081 BORDEAUX CEDEX
Date d'obtention :	22/04/2016	N° de contrat d'assurance :	55897385
Organisme certificateur	I.CERT PARC EDONIA - BAT G - RUE DE LA TERRE VICTORIA - 35760 SAINT GREGOIRE	Date de validité :	31/12/2017

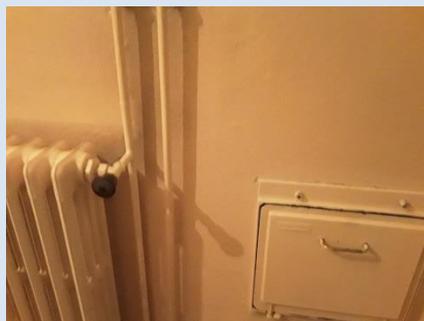
PRELEVEMENT : 42LAU0301P001			
NOM DU CLIENT	NUMERO DU DOSSIER		PIECE OU LOCAL
OPH77	42LAU0301 10/11/2017		Cuisine
ELEMENT	DESCRIPTIF DU LABORATOIRE	DATE DE PRELEVEMENT	NOM DE L'OPERATEUR
Enduit / Peinture béton	Enduit plâtreux blanc en vrac + peintures multiples non séparable	10/11/2017	BEDEL Gaëtan
LOCALISATION		RESULTAT	
Mur A		Amiante non détecté

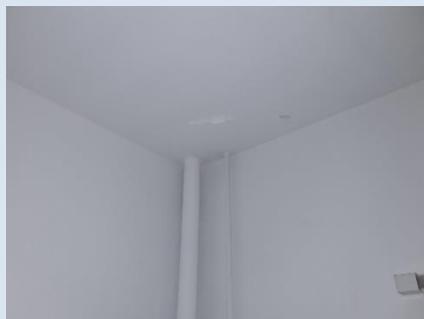
PRELEVEMENT : 42LAU0301P003			
NOM DU CLIENT	NUMERO DU DOSSIER	PIECE OU LOCAL	
OPH77	42LAU0301 10/11/2017	Salle de bains	
ELEMENT	DESCRIPTIF DU LABORATOIRE	DATE DE PRELEVEMENT	NOM DE L'OPERATEUR
Enduit / Peinture béton	Enduit plâtreux blanc + peintures multiples non séparable	10/11/2017	BEDEL Gaëtan
LOCALISATION		RESULTAT	
Plafonds		Amiante détecté (Trémolite)

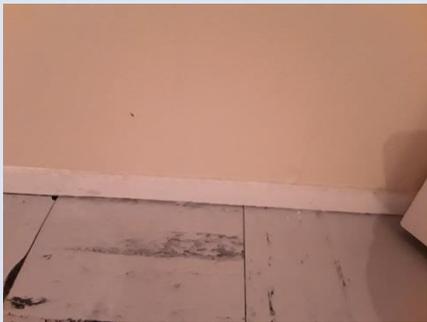
PRELEVEMENT : 42LAU0301P004			
NOM DU CLIENT	NUMERO DU DOSSIER	PIECE OU LOCAL	
OPH77	42LAU0301 10/11/2017	Séjour	
ELEMENT	DESCRIPTIF DU LABORATOIRE	DATE DE PRELEVEMENT	NOM DE L'OPERATEUR
Enduit / Peinture béton	Enduit plâtreux blanc en vrac + peinture non séparable	10/11/2017	BEDEL Gaëtan
LOCALISATION		RESULTAT	
Mur A		Amiante détecté (Trémolite)	
EMPLACEMENT

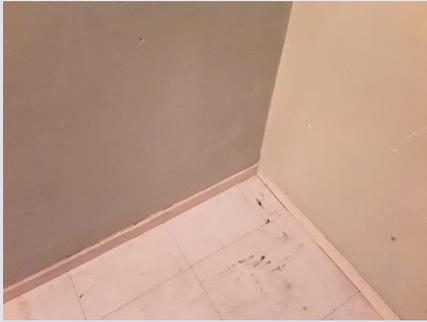
PRELEVEMENT : 42LAU0301P005			
NOM DU CLIENT	NUMERO DU DOSSIER	PIECE OU LOCAL	
OPH77	42LAU0301 10/11/2017	Cellier	
ELEMENT	DESCRIPTIF DU LABORATOIRE	DATE DE PRELEVEMENT	NOM DE L'OPERATEUR
Enduit / Peinture béton	Enduit beige en vrac hétérogène + peinture non séparable	10/11/2017	BEDEL Gaëtan
LOCALISATION		RESULTAT	
Mur A		Amiante non détecté	
EMPLACEMENT

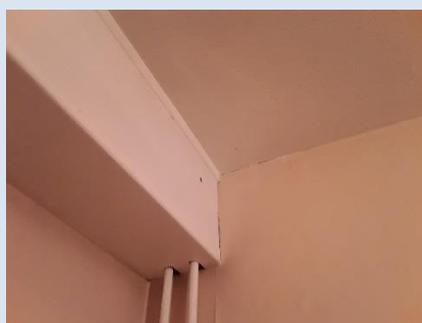
PRELEVEMENT : 42LAU0301P006			
NOM DU CLIENT	NUMERO DU DOSSIER	PIECE OU LOCAL	
OPH77	42LAU0301 10/11/2017	Chambre 2	
ELEMENT	DESCRIPTIF DU LABORATOIRE	DATE DE PRELEVEMENT	NOM DE L'OPERATEUR
Enduit / Peinture	Enduit plâtreux blanc en vrac + peinture non séparable	10/11/2017	BEDEL Gaëtan
LOCALISATION		RESULTAT	
Plafonds		Amiante détecté (Trémolite)

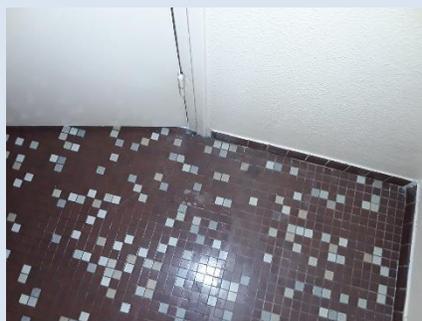
PRELEVEMENT : 42LAU0301P008			
NOM DU CLIENT	NUMERO DU DOSSIER	PIECE OU LOCAL	
OPH77	42LAU0301 10/11/2017	Cuisine	
ELEMENT	DESCRIPTIF DU LABORATOIRE	DATE DE PRELEVEMENT	NOM DE L'OPERATEUR
Carrelage	Colle grise non séparable + joint cassant gris non séparable + matériau compact gris hétérogène + carrelage	10/11/2017	BEDEL Gaëtan
LOCALISATION		RESULTAT	
Sols		Amiante non détecté	
EMPLACEMENT
