## Rapport de mission de repérage des matériaux et produits contenant de l'amiante avant réalisation de travaux

22 SQUARE BEAUREGARD

77000 MELUN

RAPPORT N° :	42LAV0302	Laboratoire d'Analyses :	ITGA
Repérage réalisé le :	29/01/2019	Adresse laboratoire :	3 RUE ARMAND HERPIN LACROIX - CS 46537 35065 RENNES CEDEX
Accompagnateur :		Numéro d'accréditation :	1-5967
Par :	Yoann IMBERT	Organisme d'assurance professionnelle :	AXA France
N° certificat :	17-1019	Adresse assurance :	313 Terrasses de l'Arche 92727 NANTERRE CEDEX
Date d'obtention :	22/11/2017	N° de contrat d'assurance :	10158549604
Organisme certificateur	ABCIDIA Domaine de Saint Paul - Bat A6 102 route de Limours - 78470 SAINT- REMY-LES-CHEVREUSE	Date de validité :	31/12/2019

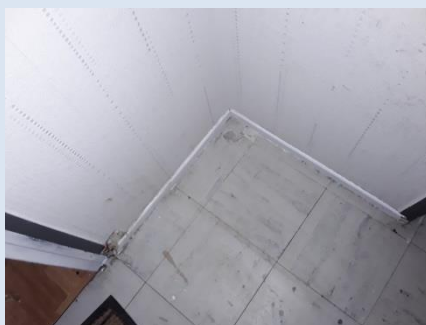
PRELEVEMENT : 42LAV0302P001			
NOM DU CLIENT	NUMERO DU DOSSIER		PIECE OU LOCAL
OPH77	42LAV0302 29/01/2019		Entrée (R+3)
ELEMENT	DESCRIPTIF DU LABORATOIRE	DATE DE PRELEVEMENT	NOM DE L'OPERATEUR
Dalle de sol	Dalle dure cassante beige	29/01/2019	IMBERT Yoann
LOCALISATION		RESULTAT	
Sol		Fr1:Amiante détecté (Chrysotile)

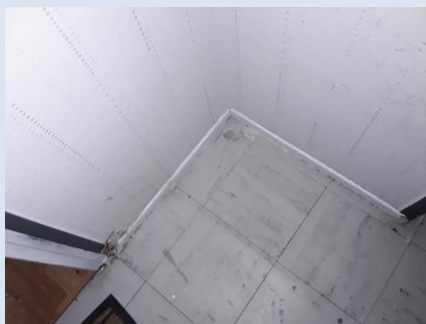
PRELEVEMENT : 42LAV0302P001			
NOM DU CLIENT	NUMERO DU DOSSIER		PIECE OU LOCAL
OPH77	42LAV0302 29/01/2019		Entrée (R+3)
ELEMENT	DESCRIPTIF DU LABORATOIRE	DATE DE PRELEVEMENT	NOM DE L'OPERATEUR
Dalle de sol	Colle bitumineuse noire	29/01/2019	IMBERT Yoann
LOCALISATION		RESULTAT	
Sol		Fr2:Amiante détecté (Chrysotile)

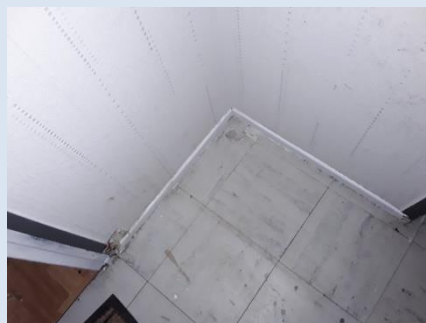
**PRELEVEMENT : 42LAV0302P001**

NOM DU CLIENT	NUMERO DU DOSSIER	PIECE OU LOCAL	
OPH77	42LAV0302 29/01/2019	Entrée (R+3)	
ELEMENT	DESCRIPTIF DU LABORATOIRE	DATE DE PRELEVEMENT	NOM DE L'OPERATEUR
Dalle de sol	Matériau gris hétérogène	29/01/2019	IMBERT Yoann
LOCALISATION		RESULTAT	
Sol		Fr3:Amiante non détecté

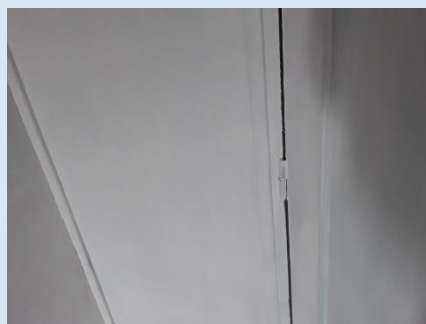
**PRELEVEMENT : 42LAV0302P002**

NOM DU CLIENT	NUMERO DU DOSSIER	PIECE OU LOCAL	
OPH77	42LAV0302 29/01/2019	Cuisine (R+3)	
ELEMENT	DESCRIPTIF DU LABORATOIRE	DATE DE PRELEVEMENT	NOM DE L'OPERATEUR
Enduit / Peinture	Enduit plâtreux beige en vrac + peintures multiples non séparable	29/01/2019	IMBERT Yoann
LOCALISATION		RESULTAT	
Mur D		Amiante non détecté

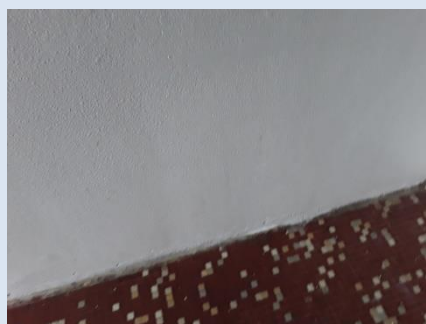
**PRELEVEMENT : 42LAV0302P003**

NOM DU CLIENT	NUMERO DU DOSSIER	PIECE OU LOCAL	
OPH77	42LAV0302 29/01/2019	Cuisine (R+3)	
ELEMENT	DESCRIPTIF DU LABORATOIRE	DATE DE PRELEVEMENT	NOM DE L'OPERATEUR
Enduit / Peinture béton	Enduit plâtreux blanc en vrac + peintures multiples non séparable	29/01/2019	IMBERT Yoann
LOCALISATION		RESULTAT	
Mur C		Amiante non détecté

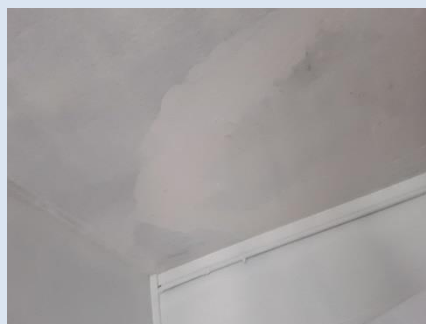
**PRELEVEMENT : 42LAV0302P004**

NOM DU CLIENT	NUMERO DU DOSSIER	PIECE OU LOCAL	
OPH77	42LAV0302 29/01/2019	Cuisine (R+3)	
ELEMENT	DESCRIPTIF DU LABORATOIRE	DATE DE PRELEVEMENT	NOM DE L'OPERATEUR
Enduit / Peinture béton	Enduit plâtreux blanc en vrac + peintures multiples non séparable	29/01/2019	IMBERT Yoann
LOCALISATION		RESULTAT	
Plafond		Amiante non détecté

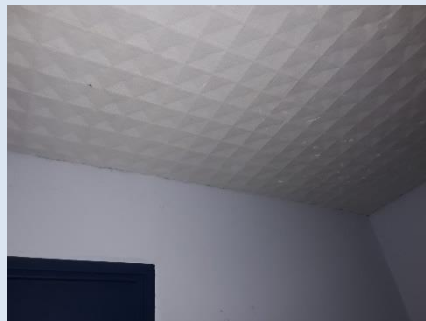
**PRELEVEMENT : 42LAV0302P005**

NOM DU CLIENT	NUMERO DU DOSSIER	PIECE OU LOCAL	
OPH77	42LAV0302 29/01/2019	Chambre 1 (R+3)	
ELEMENT	DESCRIPTIF DU LABORATOIRE	DATE DE PRELEVEMENT	NOM DE L'OPERATEUR
Dalle de polystyrènes	Polystyrène	29/01/2019	IMBERT Yoann
LOCALISATION		RESULTAT	
Plafond		Amiante non détecté

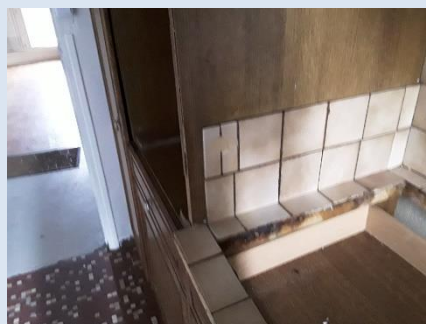
**PRELEVEMENT : 42LAV0302P006**

NOM DU CLIENT	NUMERO DU DOSSIER	PIECE OU LOCAL	
OPH77	42LAV0302 29/01/2019	Cuisine (R+3)	
ELEMENT	DESCRIPTIF DU LABORATOIRE	DATE DE PRELEVEMENT	NOM DE L'OPERATEUR
Faïence 1	Colle beige + matériau mou marron avec poussières non séparable + bois aggloméré en faible quantité non séparable + carrelage	29/01/2019	IMBERT Yoann
LOCALISATION		RESULTAT	
Mur A		Amiante non détecté

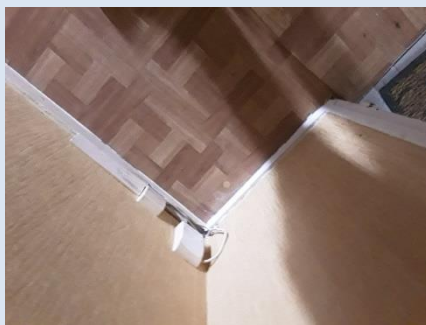
PRELEVEMENT : 42LAV0302P007			
NOM DU CLIENT	NUMERO DU DOSSIER	PIECE OU LOCAL	
OPH77	42LAV0302 29/01/2019	Séjour (R+3)	
ELEMENT	DESCRIPTIF DU LABORATOIRE	DATE DE PRELEVEMENT	NOM DE L'OPERATEUR
Revêtement souple	Revêtement cassant beige + matériau gris hétérogène	29/01/2019	IMBERT Yoann
LOCALISATION		RESULTAT	
Sol		Fr1:Amiante non détecté

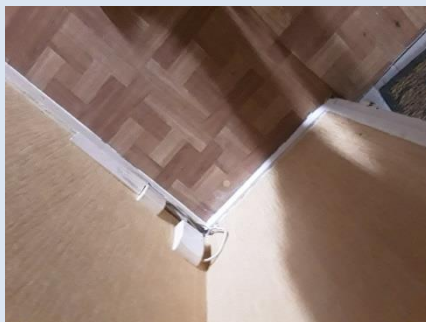
PRELEVEMENT : 42LAV0302P007			
NOM DU CLIENT	NUMERO DU DOSSIER	PIECE OU LOCAL	
OPH77	42LAV0302 29/01/2019	Séjour (R+3)	
ELEMENT	DESCRIPTIF DU LABORATOIRE	DATE DE PRELEVEMENT	NOM DE L'OPERATEUR
Revêtement souple	Colle polymère incolore non séparable + colle bitumineuse noire + ragréage gris en faible quantité non séparable	29/01/2019	IMBERT Yoann
LOCALISATION		RESULTAT	
Sol		Fr2:Amiante détecté (Chrysotile)

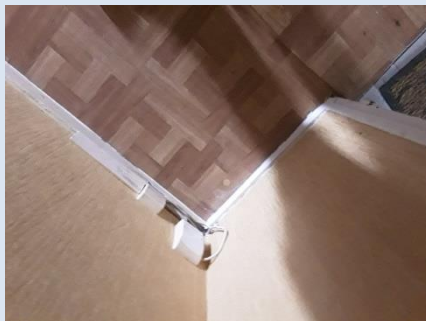
**PRELEVEMENT : 42LAV0302P007**

NOM DU CLIENT	NUMERO DU DOSSIER	PIECE OU LOCAL	
OPH77	42LAV0302 29/01/2019	Séjour (R+3)	
ELEMENT	DESCRIPTIF DU LABORATOIRE	DATE DE PRELEVEMENT	NOM DE L'OPERATEUR
Revêtement souple	Dalle dure cassante blanche	29/01/2019	IMBERT Yoann
LOCALISATION		RESULTAT	
Sol		Fr3:Amiante détecté (Chrysotile)

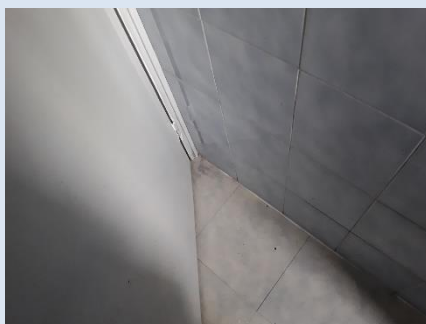
**PRELEVEMENT : 42LAV0302P008**

NOM DU CLIENT	NUMERO DU DOSSIER	PIECE OU LOCAL	
OPH77	42LAV0302 29/01/2019	Salle de bains (R+3)	
ELEMENT	DESCRIPTIF DU LABORATOIRE	DATE DE PRELEVEMENT	NOM DE L'OPERATEUR
Revêtement souple	Revêtement cassant beige + colle polymère jaune en faible quantité non séparable + ragréage rose en faible quantité	29/01/2019	IMBERT Yoann
LOCALISATION		RESULTAT	
Sol		Amiante non détecté
