Rapport de mission de repérage des matériaux et produits contenant de l'amiante avant réalisation de travaux

23 SQUARE BEAUREGARD - APT 2

77000 MELUN

RAPPORT N° :	42LAW0202	Laboratoire d'Analyses :	ITGA
Repérage réalisé le :	31/10/2017	Adresse laboratoire :	3 RUE ARMAND HERPIN LACROIX - CS 46537 35065 RENNES CEDEX
Accompagnateur :		Numéro d'accréditation :	1-5967
Par :	Yanik FOURNEAU	Organisme d'assurance professionnelle :	ALLIANZ
N° certificat :	CPDI3682	Adresse assurance :	Direction Opérations Entreprises 5C Esplanade Charles de Gaulle 33081 BORDEAUX CEDEX
Date d'obtention :	13/10/2017	N° de contrat d'assurance :	55897385
Organisme certificateur	I.CERT PARC EDONIA - BAT G - RUE DE LA TERRE VICTORIA - 35760 SAINT GREGOIRE	Date de validité :	31/12/2017

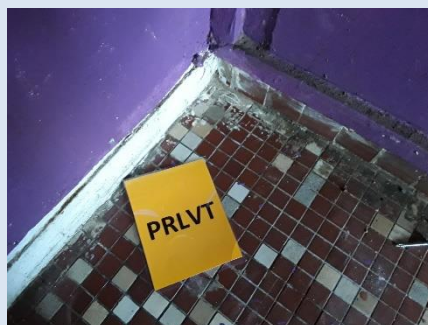
PRELEVEMENT : 42LAW0202P001			
NOM DU CLIENT	NUMERO DU DOSSIER	PIECE OU LOCAL	
OPH77	42LAW0202 31/10/2017	Cuisine	
ELEMENT	DESCRIPTIF DU LABORATOIRE	DATE DE PRELEVEMENT	NOM DE L'OPERATEUR
Carrelage	Colle grise + carrelage	31/10/2017	FOURNEAU Yanik
LOCALISATION		RESULTAT	
Sol		Amiante non détecté

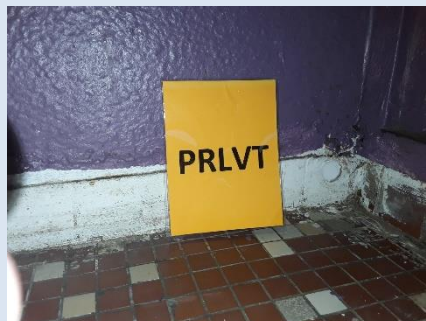
PRELEVEMENT : 42LAW0202P002			
NOM DU CLIENT	NUMERO DU DOSSIER	PIECE OU LOCAL	
OPH77	42LAW0202 31/10/2017	Cuisine	
ELEMENT	DESCRIPTIF DU LABORATOIRE	DATE DE PRELEVEMENT	NOM DE L'OPERATEUR
Plinthes	Colle beige + carrelage	31/10/2017	FOURNEAU Yanik
LOCALISATION		RESULTAT	
Mur A		Amiante non détecté

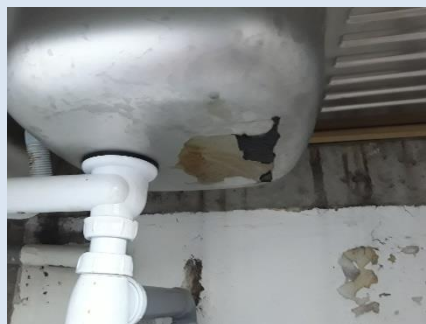
PRELEVEMENT : 42LAW0202P003			
NOM DU CLIENT	NUMERO DU DOSSIER	PIECE OU LOCAL	
OPH77	42LAW0202 31/10/2017	Cuisine	
ELEMENT	DESCRIPTIF DU LABORATOIRE	DATE DE PRELEVEMENT	NOM DE L'OPERATEUR
Revêtement bitumineux	Matériau bitumineux noir en vrac	31/10/2017	FOURNEAU Yanik
LOCALISATION		RESULTAT	
Sous évier		Amiante non détecté

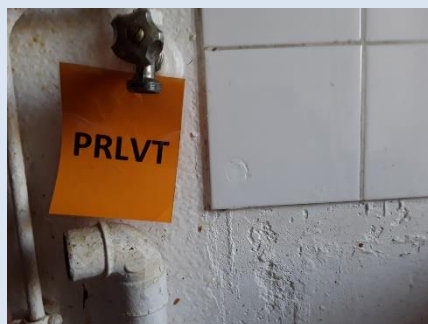
PRELEVEMENT : 42LAW0202P004			
NOM DU CLIENT	NUMERO DU DOSSIER	PIECE OU LOCAL	
OPH77	42LAW0202 31/10/2017	Cuisine	
ELEMENT	DESCRIPTIF DU LABORATOIRE	DATE DE PRELEVEMENT	NOM DE L'OPERATEUR
Faïence 1	Colle beige + matériau gris en vrac non séparable + carrelage	31/10/2017	FOURNEAU Yanik
LOCALISATION		RESULTAT	
Mur A		Amiante non détecté

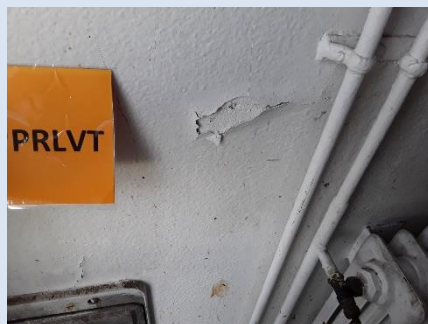
PRELEVEMENT : 42LAW0202P005			
NOM DU CLIENT	NUMERO DU DOSSIER	PIECE OU LOCAL	
OPH77	42LAW0202 31/10/2017	Cuisine	
ELEMENT	DESCRIPTIF DU LABORATOIRE	DATE DE PRELEVEMENT	NOM DE L'OPERATEUR
Enduit / Peinture	Enduit plâtreux blanc en vrac + peintures multiples non séparable + matériau gris en faible quantité en vrac non séparable	31/10/2017	FOURNEAU Yanik
LOCALISATION		RESULTAT	
Mur C		Amiante non détecté

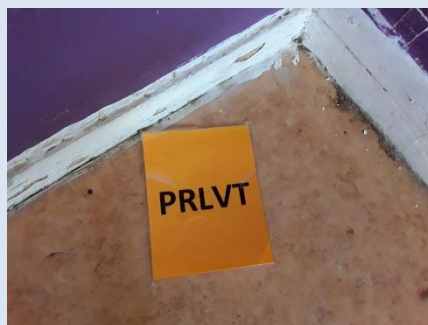
PRELEVEMENT : 42LAW0202P006			
NOM DU CLIENT	NUMERO DU DOSSIER	PIECE OU LOCAL	
OPH77	42LAW0202 31/10/2017	Séjour	
ELEMENT	DESCRIPTIF DU LABORATOIRE	DATE DE PRELEVEMENT	NOM DE L'OPERATEUR
Revêtement souple	Revêtement souple beige + colle polymère jaune non séparable + ragréage rose + sous couche de ragréage blanche non séparable + matériau compact gris hétérogène	31/10/2017	FOURNEAU Yanik
LOCALISATION		RESULTAT	
Sol		Fr1:Amiante non détecté

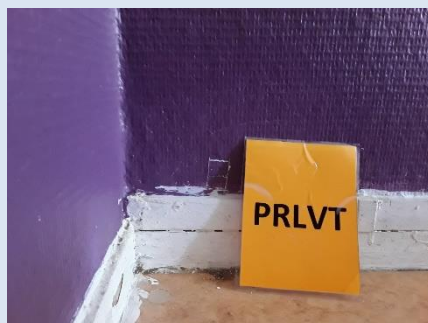
PRELEVEMENT : 42LAW0202P007			
NOM DU CLIENT	NUMERO DU DOSSIER	PIECE OU LOCAL	
OPH77	42LAW0202 31/10/2017	Séjour	
ELEMENT	DESCRIPTIF DU LABORATOIRE	DATE DE PRELEVEMENT	NOM DE L'OPERATEUR
Enduit / Peinture	Enduit plâtreux blanc en vrac + peinture non séparable + matériau gris en vrac non séparable	31/10/2017	FOURNEAU Yanik
LOCALISATION		RESULTAT	
Mur A		Amiante non détecté

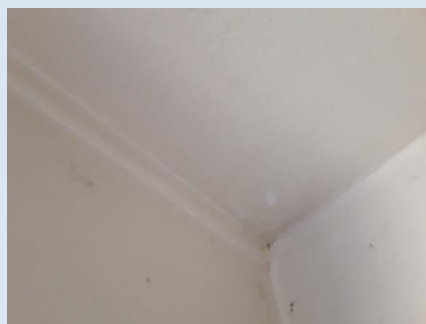
PRELEVEMENT : 42LAW0202P008			
NOM DU CLIENT	NUMERO DU DOSSIER	PIECE OU LOCAL	
OPH77	42LAW0202 31/10/2017	Chambre 1	
ELEMENT	DESCRIPTIF DU LABORATOIRE	DATE DE PRELEVEMENT	NOM DE L'OPERATEUR
Enduit / Peinture	Enduit plâtreux blanc en vrac + peintures multiples non séparable	31/10/2017	FOURNEAU Yanik
LOCALISATION		RESULTAT	
Plafond		Amiante non détecté

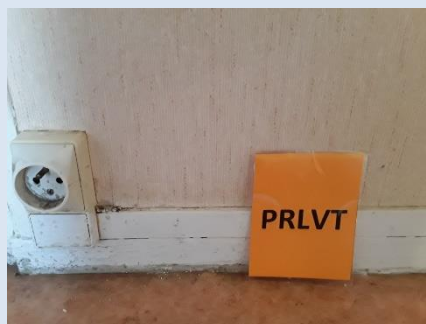
PRELEVEMENT : 42LAW0202P009			
NOM DU CLIENT	NUMERO DU DOSSIER	PIECE OU LOCAL	
OPH77	42LAW0202 31/10/2017	Chambre 2	
ELEMENT	DESCRIPTIF DU LABORATOIRE	DATE DE PRELEVEMENT	NOM DE L'OPERATEUR
Enduit / Peinture	Enduit gris en vrac + peinture non séparable + papier en vrac non séparable	31/10/2017	FOURNEAU Yanik
LOCALISATION		RESULTAT	
Mur D		Amiante non détecté

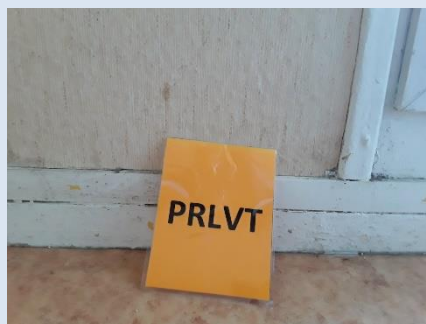
PRELEVEMENT : 42LAW0202P010			
NOM DU CLIENT	NUMERO DU DOSSIER	PIECE OU LOCAL	
OPH77	42LAW0202 31/10/2017	Chambre 2	
ELEMENT	DESCRIPTIF DU LABORATOIRE	DATE DE PRELEVEMENT	NOM DE L'OPERATEUR
Enduit / Peinture	Enduit gris en vrac + matériau blanc non séparable + peintures multiples non séparable	31/10/2017	FOURNEAU Yanik
LOCALISATION		RESULTAT	
Mur B		Amiante non détecté

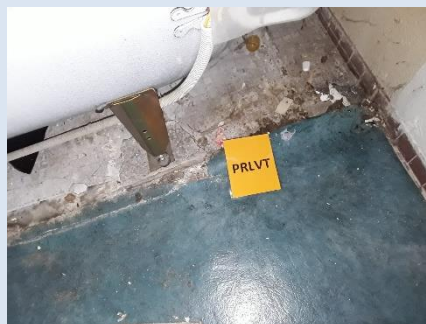
PRELEVEMENT : 42LAW0202P011			
NOM DU CLIENT	NUMERO DU DOSSIER	PIECE OU LOCAL	
OPH77	42LAW0202 31/10/2017	Salle de bains	
ELEMENT	DESCRIPTIF DU LABORATOIRE	DATE DE PRELEVEMENT	NOM DE L'OPERATEUR
Revêtement souple	Revêtement souple vert + colle grise + carrelage	31/10/2017	FOURNEAU Yanik
LOCALISATION		RESULTAT	
Sol		Amiante non détecté

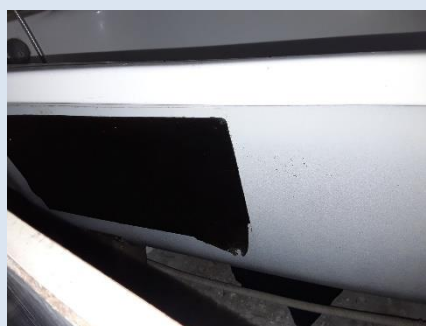
PRELEVEMENT : 42LAW0202P012			
NOM DU CLIENT	NUMERO DU DOSSIER	PIECE OU LOCAL	
OPH77	42LAW0202 31/10/2017	Salle de bains	
ELEMENT	DESCRIPTIF DU LABORATOIRE	DATE DE PRELEVEMENT	NOM DE L'OPERATEUR
Revêtement bitumineux	Matériau bitumineux noir	31/10/2017	FOURNEAU Yanik
LOCALISATION		RESULTAT	
Sous baignoire		Amiante non détecté

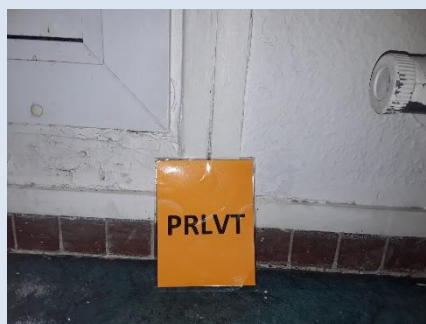
PRELEVEMENT : 42LAW0202P013			
NOM DU CLIENT	NUMERO DU DOSSIER	PIECE OU LOCAL	
OPH77	42LAW0202 31/10/2017	Salle de bains	
ELEMENT	DESCRIPTIF DU LABORATOIRE	DATE DE PRELEVEMENT	NOM DE L'OPERATEUR
Enduit / Peinture	Enduit plâtreux blanc en vrac + peintures multiples non séparable + matériau gris en vrac non séparable	31/10/2017	FOURNEAU Yanik
LOCALISATION		RESULTAT	
Mur B		Amiante non détecté

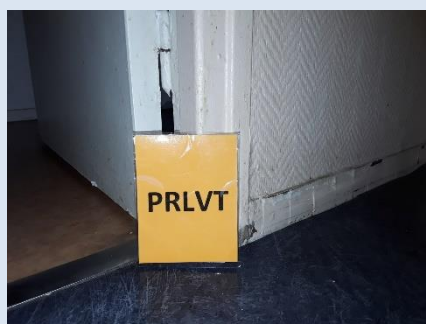
PRELEVEMENT : 42LAW0202P014			
NOM DU CLIENT	NUMERO DU DOSSIER	PIECE OU LOCAL	
OPH77	42LAW0202 31/10/2017	WC	
ELEMENT	DESCRIPTIF DU LABORATOIRE	DATE DE PRELEVEMENT	NOM DE L'OPERATEUR
Enduit / Peinture	Enduit gris en vrac + peintures multiples non séparable	31/10/2017	FOURNEAU Yanik
LOCALISATION		RESULTAT	
Mur D		Amiante non détecté

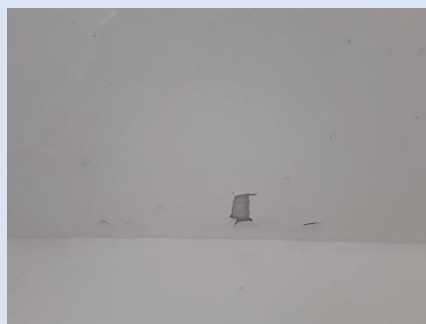
PRELEVEMENT : 42LAW0202P015			
NOM DU CLIENT	NUMERO DU DOSSIER	PIECE OU LOCAL	
OPH77	42LAW0202 31/10/2017	Salle de bains	
ELEMENT	DESCRIPTIF DU LABORATOIRE	DATE DE PRELEVEMENT	NOM DE L'OPERATEUR
Enduit / Peinture	Enduit plâtreux blanc en vrac + peinture non séparable	31/10/2017	FOURNEAU Yanik
LOCALISATION		RESULTAT	
Plafond		Amiante non détecté
