Rapport de mission de repérage des matériaux et produits contenant de l'amiante avant réalisation de travaux

23 SQUARE BEAUREGARD - APT 2

77000 MELUN

RAPPORT N° :	42LAW0202	Laboratoire d'Analyses :	ITGA
Repérage réalisé le :	31/10/2017	Adresse laboratoire :	3 RUE ARMAND HERPIN LACROIX - CS 46537 35065 RENNES CEDEX
Accompagnateur :		Numéro d'accréditation :	1-5967
Par :	Yanik FOURNEAU	Organisme d'assurance professionnelle :	ALLIANZ
N° certificat :	CPDI3682	Adresse assurance :	Direction Opérations Entreprises 5C Esplanade Charles de Gaulle 33081 BORDEAUX CEDEX
Date d'obtention :	13/10/2017	N° de contrat d'assurance :	55897385
Organisme certificateur	I.CERT PARC EDONIA - BAT G - RUE DE LA TERRE VICTORIA - 35760 SAINT GREGOIRE	Date de validité :	31/12/2017

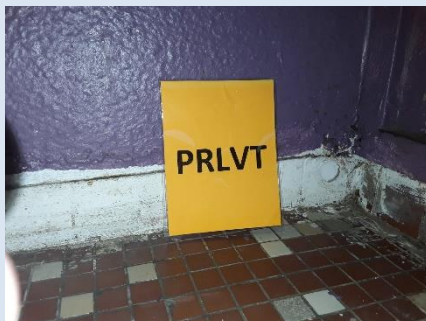
PRELEVEMENT : 42LAW0202P002			
NOM DU CLIENT	NUMERO DU DOSSIER	PIECE OU LOCAL	
OPH77	42LAW0202 31/10/2017	Cuisine	
ELEMENT	DESCRIPTIF DU LABORATOIRE	DATE DE PRELEVEMENT	NOM DE L'OPERATEUR
Plinthes	Colle beige + carrelage	31/10/2017	FOURNEAU Yanik
LOCALISATION		RESULTAT	
Mur A		Amiante non détecté

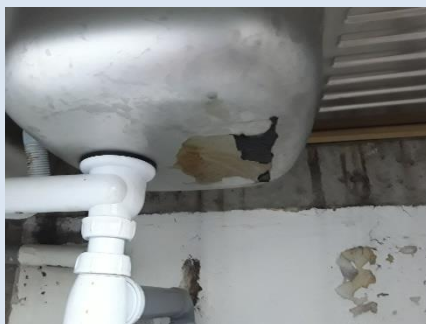
PRELEVEMENT : 42LAW0202P003			
NOM DU CLIENT	NUMERO DU DOSSIER	PIECE OU LOCAL	
OPH77	42LAW0202 31/10/2017	Cuisine	
ELEMENT	DESCRIPTIF DU LABORATOIRE	DATE DE PRELEVEMENT	NOM DE L'OPERATEUR
Revêtement bitumineux	Matériau bitumineux noir en vrac	31/10/2017	FOURNEAU Yanik
LOCALISATION		RESULTAT	
Sous évier		Amiante non détecté

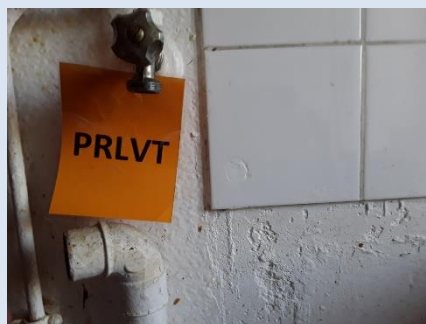
PRELEVEMENT : 42LAW0202P004			
NOM DU CLIENT	NUMERO DU DOSSIER		PIECE OU LOCAL
OPH77	42LAW0202 31/10/2017		Cuisine
ELEMENT	DESCRIPTIF DU LABORATOIRE	DATE DE PRELEVEMENT	NOM DE L'OPERATEUR
Faïence 1	Colle beige + matériau gris en vrac non séparable + carrelage	31/10/2017	FOURNEAU Yanik
LOCALISATION		RESULTAT	
Mur A		Amiante non détecté

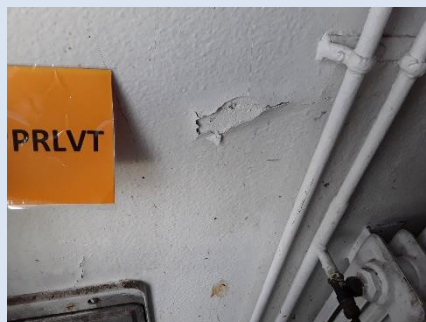
PRELEVEMENT : 42LAW0202P005			
NOM DU CLIENT	NUMERO DU DOSSIER		PIECE OU LOCAL
OPH77	42LAW0202 31/10/2017		Cuisine
ELEMENT	DESCRIPTIF DU LABORATOIRE	DATE DE PRELEVEMENT	NOM DE L'OPERATEUR
Enduit / Peinture	Enduit plâtreux blanc en vrac + peintures multiples non séparable + matériau gris en faible quantité en vrac non séparable	31/10/2017	FOURNEAU Yanik
LOCALISATION		RESULTAT	
Mur C		Amiante non détecté

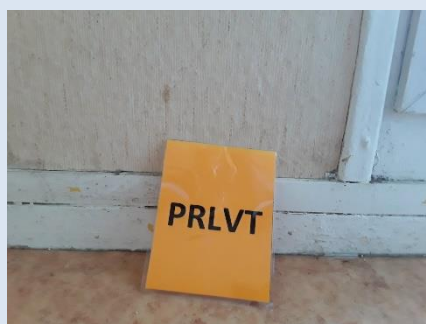
PRELEVEMENT : 42LAW0202P010

NOM DU CLIENT	NUMERO DU DOSSIER	PIECE OU LOCAL	
OPH77	42LAW0202 31/10/2017	Chambre 2	
ELEMENT	DESCRIPTIF DU LABORATOIRE	DATE DE PRELEVEMENT	NOM DE L'OPERATEUR
Enduit / Peinture	Enduit gris en vrac + matériau blanc non séparable + peintures multiples non séparable	31/10/2017	FOURNEAU Yanik
LOCALISATION		RESULTAT	
Mur B		Amiante non détecté

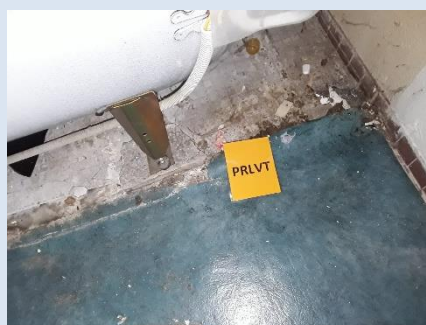
PRELEVEMENT : 42LAW0202P011

NOM DU CLIENT	NUMERO DU DOSSIER	PIECE OU LOCAL	
OPH77	42LAW0202 31/10/2017	Salle de bains	
ELEMENT	DESCRIPTIF DU LABORATOIRE	DATE DE PRELEVEMENT	NOM DE L'OPERATEUR
Revêtement souple	Revêtement souple vert + colle grise + carrelage	31/10/2017	FOURNEAU Yanik
LOCALISATION		RESULTAT	
Sol		Amiante non détecté

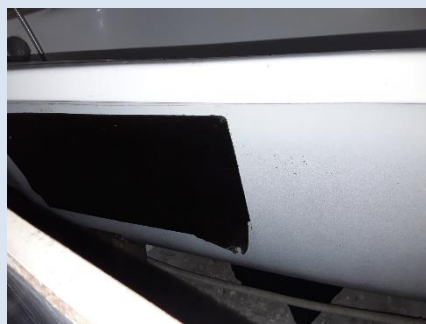
PRELEVEMENT : 42LAW0202P012			
NOM DU CLIENT	NUMERO DU DOSSIER	PIECE OU LOCAL	
OPH77	42LAW0202 31/10/2017	Salle de bains	
ELEMENT	DESCRIPTIF DU LABORATOIRE	DATE DE PRELEVEMENT	NOM DE L'OPERATEUR
Revêtement bitumineux	Matériau bitumineux noir	31/10/2017	FOURNEAU Yanik
LOCALISATION		RESULTAT	
Sous baignoire		Amiante non détecté

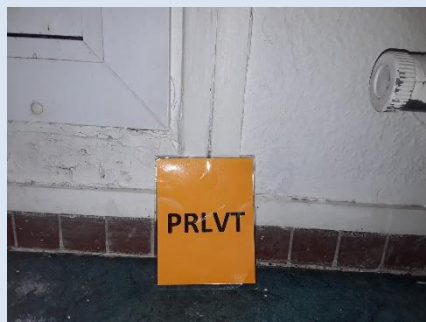
PRELEVEMENT : 42LAW0202P013			
NOM DU CLIENT	NUMERO DU DOSSIER	PIECE OU LOCAL	
OPH77	42LAW0202 31/10/2017	Salle de bains	
ELEMENT	DESCRIPTIF DU LABORATOIRE	DATE DE PRELEVEMENT	NOM DE L'OPERATEUR
Enduit / Peinture	Enduit plâtreux blanc en vrac + peintures multiples non séparable + matériau gris en vrac non séparable	31/10/2017	FOURNEAU Yanik
LOCALISATION		RESULTAT	
Mur B		Amiante non détecté

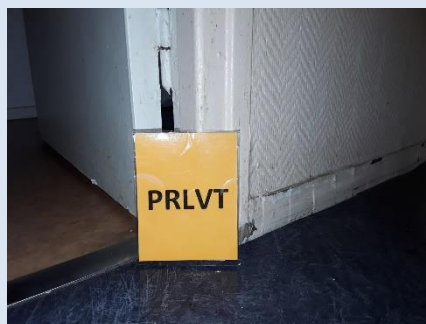
PRELEVEMENT : 42LAW0202P014			
NOM DU CLIENT	NUMERO DU DOSSIER		PIECE OU LOCAL
OPH77	42LAW0202 31/10/2017		WC
ELEMENT	DESCRIPTIF DU LABORATOIRE	DATE DE PRELEVEMENT	NOM DE L'OPERATEUR
Enduit / Peinture	Enduit gris en vrac + peintures multiples non séparable	31/10/2017	FOURNEAU Yanik
LOCALISATION		RESULTAT	
Mur D		Amiante non détecté
