Rapport de mission de repérage des matériaux et produits contenant de l'amiante avant réalisation de travaux

Norme NF X 46-020 V .2017

23 SQUARE BEAUREGARD

LOGEMENT 2
77000 MELUN

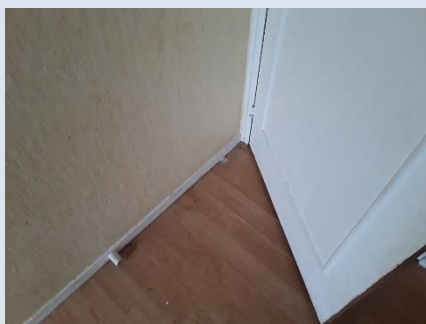
EMPLACEMENT

PRELEVEMENT : 42LAW0302P001			
NOM DU CLIENT	NUMERO DU DOSSIER	PIECE OU LOCAL	
OPH77	42LAW0302 01/10/2019	Chambre 2 (Rez de chaussée)	
ELEMENT	DESCRIPTIF DU LABORATOIRE	DATE DE PRELEVEMENT	NOM DE L'OPERATEUR
Revêtement souple	Revêtement souple beige	01/10/2019	RHENZOUR Abdessamad
LOCALISATION		RESULTAT	
Sol		Fr1:Amiante non détecté

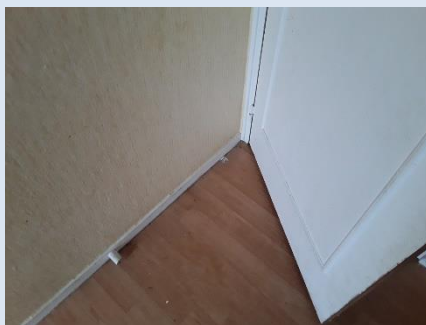
EMPLACEMENT

PRELEVEMENT : 42LAW0302P001			
NOM DU CLIENT	NUMERO DU DOSSIER	PIECE OU LOCAL	
OPH77	42LAW0302 01/10/2019	Chambre 2 (Rez de chaussée)	
ELEMENT	DESCRIPTIF DU LABORATOIRE	DATE DE PRELEVEMENT	NOM DE L'OPERATEUR
Revêtement souple	Colle polymère jaune avec poussières non séparable + peinture non séparable + ragréage gris	01/10/2019	RHENZOUR Abdessamad
LOCALISATION		RESULTAT	
Sol		Fr2:Amiante non détecté

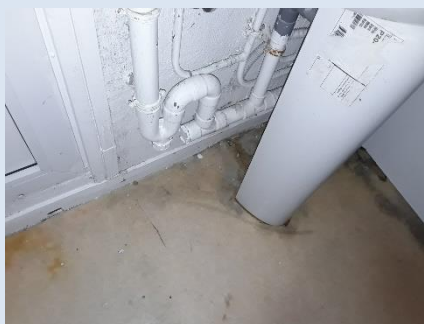
EMPLACEMENT

PRELEVEMENT : 42LAW0302P002			
NOM DU CLIENT	NUMERO DU DOSSIER	PIECE OU LOCAL	
OPH77	42LAW0302 01/10/2019	Salle de bains (Rez de chaussée)	
ELEMENT	DESCRIPTIF DU LABORATOIRE	DATE DE PRELEVEMENT	NOM DE L'OPERATEUR
Revêtement souple	Revêtement souple beige	01/10/2019	RHENZOUR Abdessamad
LOCALISATION		RESULTAT	
Sol		Fr1:Amiante non détecté

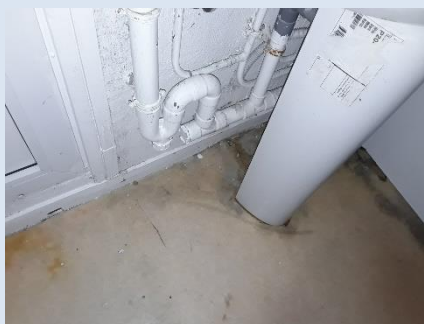
EMPLACEMENT

PRELEVEMENT : 42LAW0302P002			
NOM DU CLIENT	NUMERO DU DOSSIER	PIECE OU LOCAL	
OPH77	42LAW0302 01/10/2019	Salle de bains (Rez de chaussée)	
ELEMENT	DESCRIPTIF DU LABORATOIRE	DATE DE PRELEVEMENT	NOM DE L'OPERATEUR
Revêtement souple	Colle polymère jaune avec poussières non séparable + peintures multiples non séparable + ragréage gris	01/10/2019	RHENZOUR Abdessamad
LOCALISATION		RESULTAT	
Sol		Fr2:Amiante non détecté

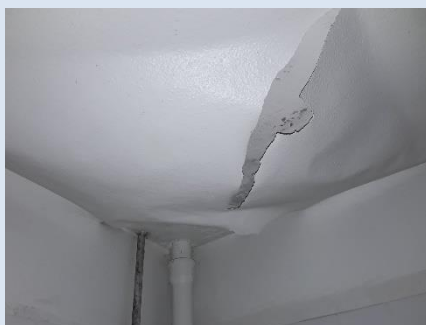
EMPLACEMENT

Salle de bains	Rez de chaussé	Enduit / Peinture béton	Peinture en vrac non séparable + enduit plâtreux blanc en vrac non séparable + matériau gris en vrac non séparable	42LAW0302P003	Plafond	DEGRADATION TOTALE	Amiante non détecté	RESULTAT ANALYSE

PRELEVEMENT : 42LAW0302P003			
NOM DU CLIENT	NUMERO DU DOSSIER	PIECE OU LOCAL	
OPH77	42LAW0302 01/10/2019	Salle de bains (Rez de chaussée)	
ELEMENT	DESCRIPTIF DU LABORATOIRE	DATE DE PRELEVEMENT	NOM DE L'OPERATEUR
Enduit / Peinture béton	Peinture en vrac non séparable + enduit plâtreux blanc en vrac non séparable + matériau gris en vrac non séparable	01/10/2019	RHENZOUR Abdessamad
LOCALISATION		RESULTAT	
Plafond		Amiante non détecté

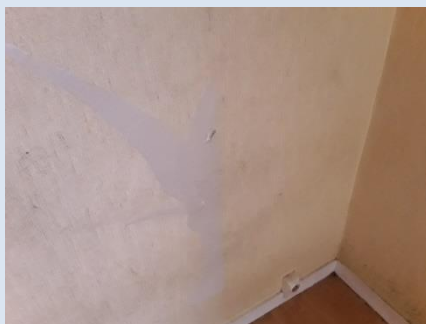
EMPLACEMENT

PRELEVEMENT : 42LAW0302P004			
NOM DU CLIENT	NUMERO DU DOSSIER	PIECE OU LOCAL	
OPH77	42LAW0302 01/10/2019	Chambre 2 (Rez de chaussée)	
ELEMENT	DESCRIPTIF DU LABORATOIRE	DATE DE PRELEVEMENT	NOM DE L'OPERATEUR
Enduit / Peinture béton	Peintures multiples en vrac non séparable + enduit plâtreux blanc en vrac non séparable + matériau gris en vrac non séparable	01/10/2019	RHENZOUR Abdessamad
LOCALISATION		RESULTAT	
Mur A		Amiante non détecté

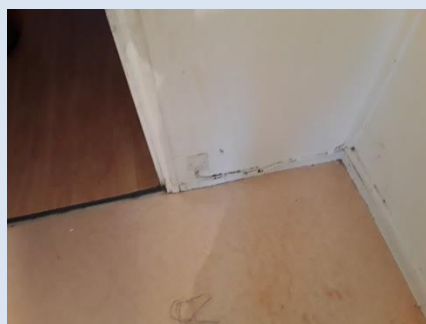
EMPLACEMENT

PRELEVEMENT : 42LAW0302P005			
NOM DU CLIENT	NUMERO DU DOSSIER		PIECE OU LOCAL
OPH77	42LAW0302 01/10/2019		Cuisine (Rez de chaussée)
ELEMENT	DESCRIPTIF DU LABORATOIRE	DATE DE PRELEVEMENT	NOM DE L'OPERATEUR
Enduit / Peinture	Peinture en vrac non séparable + enduit plâtreux blanc en vrac non séparable	01/10/2019	RHENZOUR Abdessamad
LOCALISATION		RESULTAT	
Mur D		Amiante non détecté

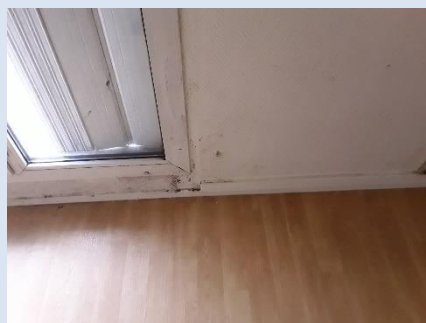
EMPLACEMENT

PRELEVEMENT : 42LAW0302P006			
NOM DU CLIENT	NUMERO DU DOSSIER		PIECE OU LOCAL
OPH77	42LAW0302 01/10/2019		Séjour / Salon (Rez de chaussée)
ELEMENT	DESCRIPTIF DU LABORATOIRE	DATE DE PRELEVEMENT	NOM DE L'OPERATEUR
Enduit / Peinture béton	Peinture en vrac non séparable + enduit plâtreux blanc en vrac non séparable + matériau gris en vrac non séparable	01/10/2019	RHENZOUR Abdessamad
LOCALISATION		RESULTAT	
Mur B		Amiante non détecté
