## Rapport de mission de repérage des matériaux et produits contenant de l'amiante avant réalisation de travaux

23 SQUARE BEAUREGARD LGT 2

77000 MELUN

RAPPORT N° :	42LAW0402	Laboratoire d'Analyses :	ITGA
Repérage réalisé le :	22/11/2017	Adresse laboratoire :	3 RUE ARMAND HERPIN LACROIX - CS 46537 35065 RENNES CEDEX
Accompagnateur :		Numéro d'accréditation :	1-5967
Par :	Gaetan BEDEL	Organisme d'assurance professionnelle :	ALLIANZ
N° certificat :	CPDI3869	Adresse assurance :	Direction Opérations Entreprises 5C Esplanade Charles de Gaulle 33081 BORDEAUX CEDEX
Date d'obtention :	22/04/2016	N° de contrat d'assurance :	55897385
Organisme certificateur	I.CERT PARC EDONIA - BAT G - RUE DE LA TERRE VICTORIA - 35760 SAINT GREGOIRE	Date de validité :	31/12/2017

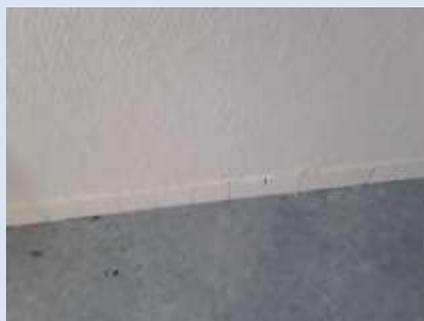
PRELEVEMENT : 42LAW0402P001			
NOM DU CLIENT	NUMERO DU DOSSIER		PIECE OU LOCAL
OPH77	42LAW0402 22/11/2017		Cuisine
ELEMENT	DESCRIPTIF DU LABORATOIRE	DATE DE PRELEVEMENT	NOM DE L'OPERATEUR
Enduit / Peinture béton	Enduit plâtreux blanc en vrac + peintures multiples non séparable	22/11/2017	BEDEL Gaetan
LOCALISATION		RESULTAT	
Mur C		Amiante non détecté

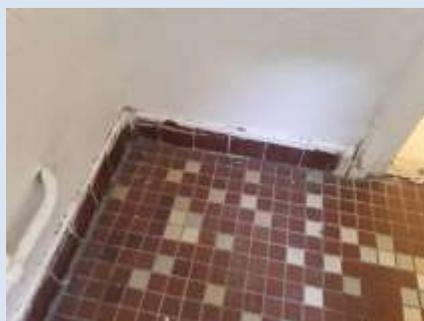
PRELEVEMENT : 42LAW0402P002			
NOM DU CLIENT	NUMERO DU DOSSIER		PIECE OU LOCAL
OPH77	42LAW0402 22/11/2017		Salle de bains
ELEMENT	DESCRIPTIF DU LABORATOIRE	DATE DE PRELEVEMENT	NOM DE L'OPERATEUR
Enduit / Peinture	Enduit gris en vrac hétérogène non séparable + peinture non séparable	22/11/2017	BEDEL Gaetan
LOCALISATION		RESULTAT	
Mur D		Amiante non détecté

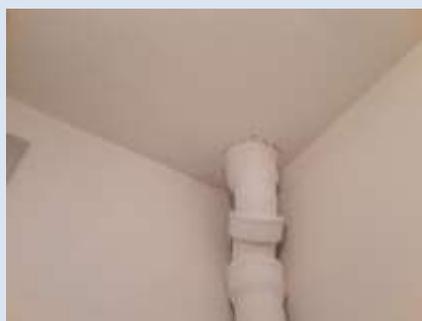
PRELEVEMENT : 42LAW0402P003			
NOM DU CLIENT	NUMERO DU DOSSIER		PIECE OU LOCAL
OPH77	42LAW0402 22/11/2017		WC
ELEMENT	DESCRIPTIF DU LABORATOIRE	DATE DE PRELEVEMENT	NOM DE L'OPERATEUR
Enduit / Peinture béton	Enduit plâtreux blanc en vrac + peintures multiples non séparable	22/11/2017	BEDEL Gaetan
LOCALISATION		RESULTAT	
Plafonds		Amiante non détecté

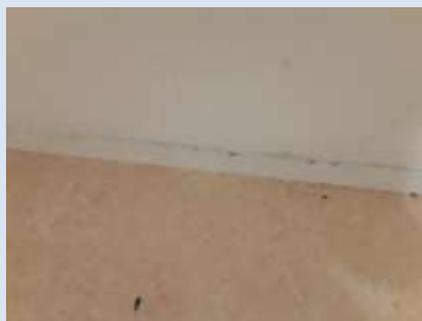
PRELEVEMENT : 42LAW0402P004			
NOM DU CLIENT	NUMERO DU DOSSIER		PIECE OU LOCAL
OPH77	42LAW0402 22/11/2017		Séjour
ELEMENT	DESCRIPTIF DU LABORATOIRE	DATE DE PRELEVEMENT	NOM DE L'OPERATEUR
Enduit / Peinture béton	Peintures multiples en vrac	22/11/2017	BEDEL Gaetan
LOCALISATION		RESULTAT	
Mur A		Amiante non détecté

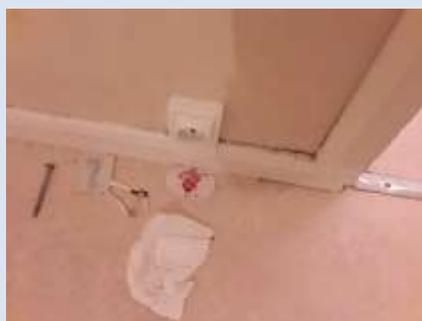
PRELEVEMENT : 42LAW0402P005			
NOM DU CLIENT	NUMERO DU DOSSIER		PIECE OU LOCAL
OPH77	42LAW0402 22/11/2017		Chambre 1
ELEMENT	DESCRIPTIF DU LABORATOIRE	DATE DE PRELEVEMENT	NOM DE L'OPERATEUR
Enduit / Peinture	Enduit gris en vrac hétérogène + peinture non séparable + papier peint non séparable	22/11/2017	BEDEL Gaetan
LOCALISATION		RESULTAT	
Mur D		Amiante non détecté

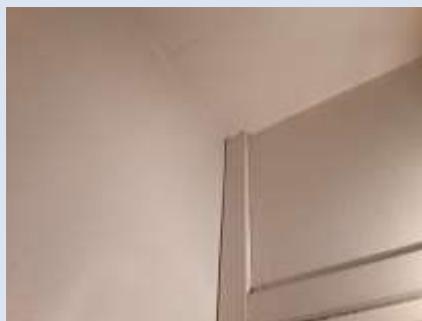
PRELEVEMENT : 42LAW0402P006			
NOM DU CLIENT	NUMERO DU DOSSIER		PIECE OU LOCAL
OPH77	42LAW0402 22/11/2017		Cellier
ELEMENT	DESCRIPTIF DU LABORATOIRE	DATE DE PRELEVEMENT	NOM DE L'OPERATEUR
Enduit / Peinture béton	Matériau gris en faible quantité non séparable + enduit plâtreux blanc en vrac + peinture non séparable	22/11/2017	BEDEL Gaetan
LOCALISATION		RESULTAT	
Plafonds		Amiante non détecté

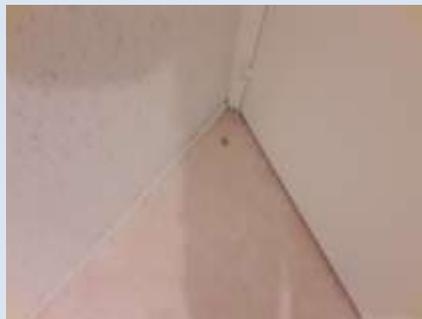
PIECE	ETAGE	ELEMENTS	DESCRIPTIF LABORATOIRE	Echantillon	REPERAGE	ETAT	RESULTAT
Chambre 2		Revêtement souple	Colle polymère jaune non séparable + dalle dure cassante grise en vrac + colle bitumineuse noire en faible quantité non séparable	42LAW0402P007	Sols	BON ETAT	Fr2:Amiante détecté (Chrysotile)

PRELEVEMENT : 42LAW0402P007			
NOM DU CLIENT	NUMERO DU DOSSIER	PIECE OU LOCAL	
OPH77	42LAW0402 22/11/2017	Chambre 2	
ELEMENT	DESCRIPTIF DU LABORATOIRE	DATE DE PRELEVEMENT	NOM DE L'OPERATEUR
Revêtement souple	Revêtement souple beige	22/11/2017	BEDEL Gaetan
LOCALISATION		RESULTAT	
Sols		Fr1:Amiante non détecté

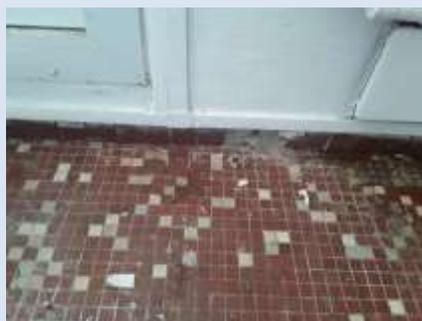
**PRELEVEMENT : 42LAW0402P009**

NOM DU CLIENT	NUMERO DU DOSSIER	PIECE OU LOCAL	
OPH77	42LAW0402 22/11/2017	Salle de bains	
ELEMENT	DESCRIPTIF DU LABORATOIRE	DATE DE PRELEVEMENT	NOM DE L'OPERATEUR
Plinthes	Colle grise en faible quantité non séparable + joint cassant gris en faible quantité + peintures multiples + carrelage	22/11/2017	BEDEL Gaetan
LOCALISATION		RESULTAT	
Mur B		Amiante non détecté
